**ERZURUM GELENEKSEL AHŞAP ÇATILI CAMİLERİNDEKİ
RESTORASYONLARIN KARBON TUTULUMUNA ETKİSİ****Doç. Dr. Birsen DURKAYA***Bartın Üniversitesi, bdurkaya@bartin.edu.tr***Dr. İsmet ÇALIK***Vakıflar Genel Müdürlüğü, ismetcalik@yahoo.com***ÖZET**

Anahtar Kelimeler: Erzurum camileri, Karbon tutulması, Restorasyon etkisi

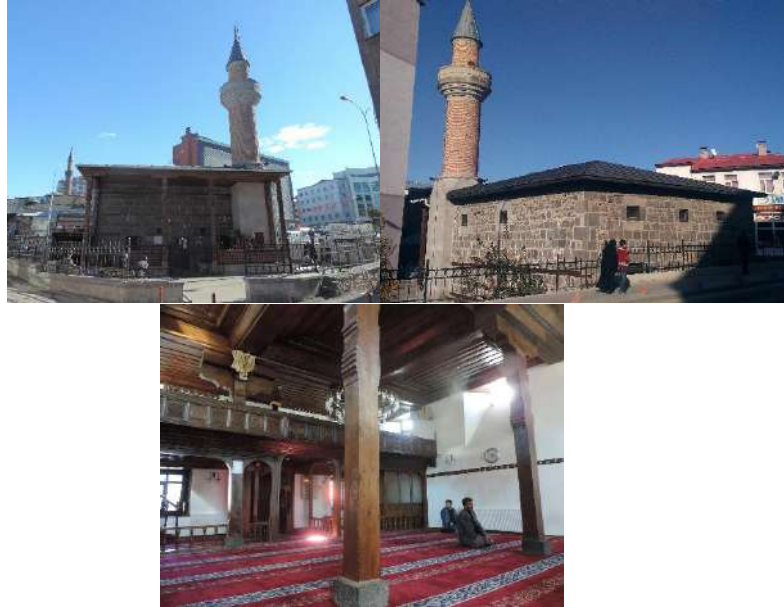
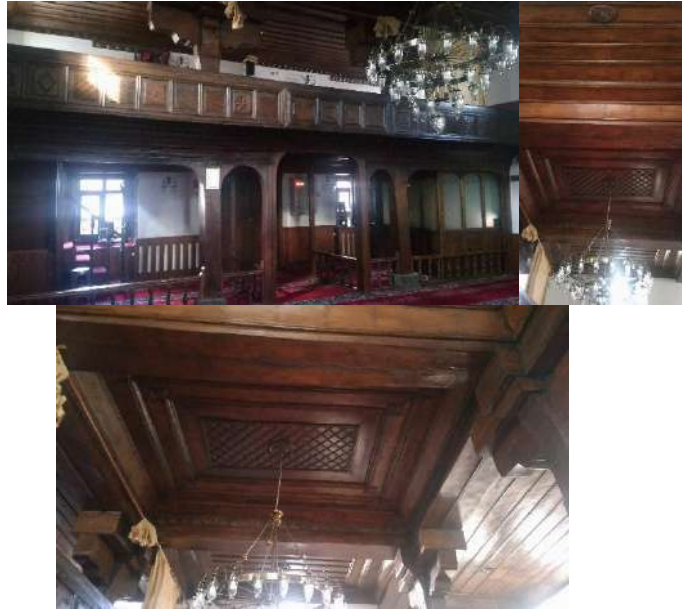
Şekil 8. İhmal Camii restorasyon sonrası görüntüleri

İhmal camii 2011-12 yıllarında geçirdiği restorasyondan sonra tekrar ibadete açılmış ve halihazırda hizmetine devam etmektedir. Şekil 8’de restorasyon sonrası görüntüler sunulmuştur.

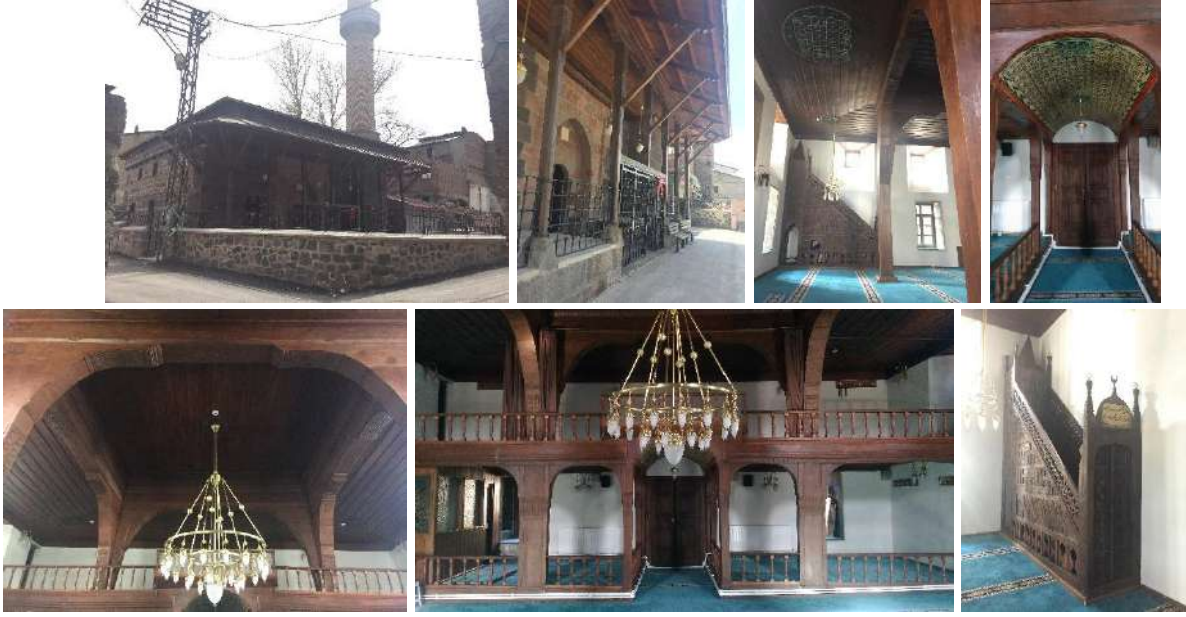
Şekil 12. Kadana Camii restorasyon sonrası görüntüleri

Kadana Camii 2016-2017 yıllarında geçirdiği restorasyondan sonra tekrar ibadete açılmış ve hâlihazırda hizmetine devam etmektedir. Şekil 12’de restorasyon sonrası görüntüler sunulmuştur.

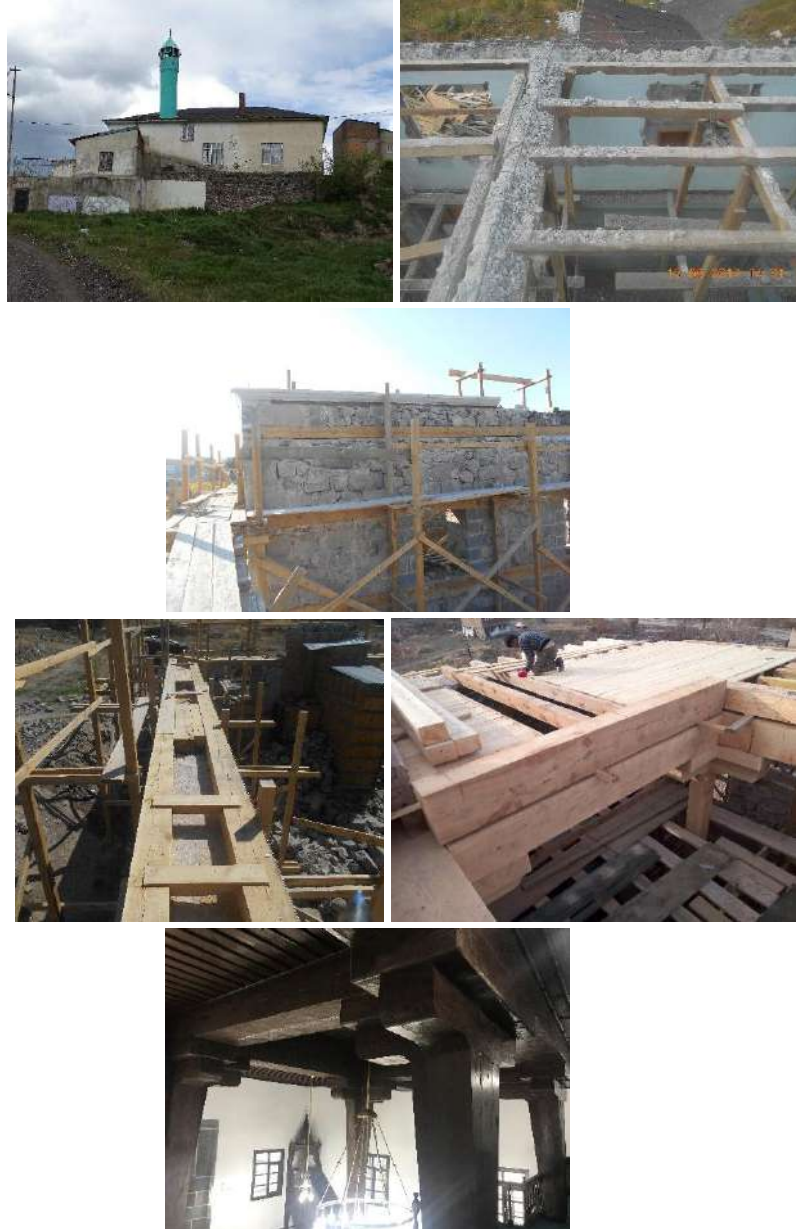
Şekil 15. Tahta Camii restorasyon aşamalarına ait görüntüler

Tahta Camii ilk yapıldığında, dikdörtgen planlı, tavan üst örtüsü ahşap direkler üzerine oturan, düz toprak damlı camii tipinde olmakla birlikte restorasyondan önceki süreçte bu görüntüsünden oldukça uzak bir durum göstermekteydi. Yapıya betonarme son cemaat kısmı eklenmiş, ahşap direkler ve tavan kısmı betonarmeye dönüştürülmüş durumda idi. Restorasyon sonrası orijinal ahşap sütunlu ahşap tavan sistemi yeniden kurulmuş olup, üzeri ahşap eğimli çatı ve kiremit görünümlü sac ile örtülmüştür.

- Sac olan minaresi kaldırılmış, yerine taş kaideli, tuğla gövdeli minare yapılmıştır.
- Eklenti olan caminin son cemaatin eklenti kısımlar kaldırılmış, onaylanan projesi kapsamında son cemaat düzenlenmiştir.

- Sıvalı ve boyalı olan dış beden duvarları raspa yapılmış, özgün moloz taşları ortaya çıkarılarak derzleri yapılmıştır.
- Saç olan çatısı sökülmüş ve metal kiremit kaplama yapılmıştır.

- Caminin iç beden duvarlarında çimentolu sıvalar raspa edilmiş, eski esere uygun bir şekilde horasan harcı ile sıvanarak boyası yapılmıştır.
- Camide yer alan beton sütunlar ve kirişler sökülerek yerlerine projedeki detaylarına uygun ahşap sütun ve kirişler yapılacak üzerine ahşap oturtma çatı yapılmıştır. Bunun yanında harim beden duvarlarında betonarme kirişler belirlenmiş bu aşamaya kadar beden duvarları sökülerek hatıllar ahşap olarak yenilenerek duvarlar orijinal örgü yöntemiyle yeniden örülmüştür.

- Camii mahfil ve harim çıtalı ahşap tavan yapılmıştır.
- Caminin minberi ve kürsüsü değiştirilmiştir.
- Tüm ahşap öğeler (sütün, kirişler, çatı, tavan, döşeme, pencere kapı vb.) özelliklerini kaybettiğinden yenilenmiştir.
- Mevcut tuvaleti ıslah edilerek yenilenmiştir.
- Caminin ve tuvaletin elektrik ve makine tesisatı yenilenmiştir. Şekil 15'te restorasyon sürecine ilişkin çeşitli fotoğraflar sunulmuştur.

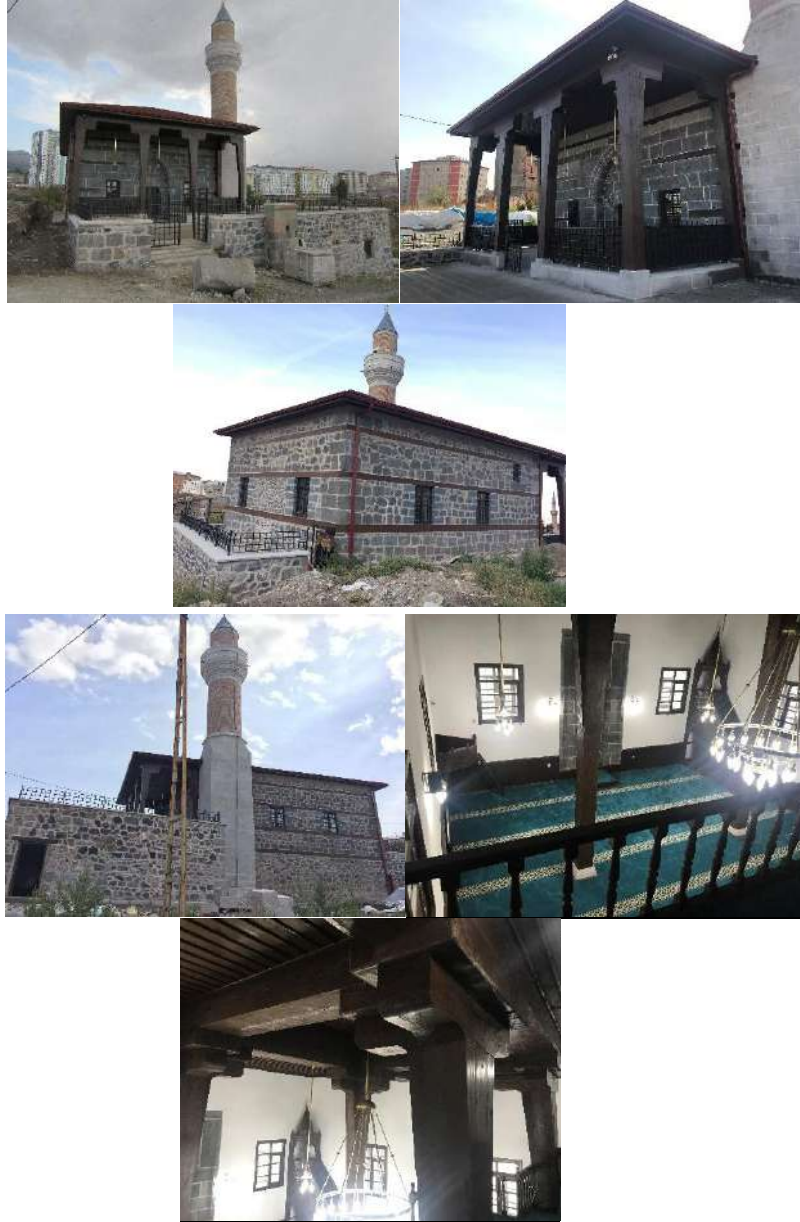
Şekil 16. Tahta Camii restorasyon sonrası görüntüleri

Tahta Camii 2017-2018 yıllarında geçirdiği restorasyondan sonra tekrar ibadete açılmış ve hâlihazırda hizmetine devam etmektedir. Şekil 16'da restorasyon sonrası görüntüler sunulmuştur.
