Yapılaşmanın Görsel Yönden Kıyı Peyzajına Etkisi: Bartın-İnkumu Örneğinde Değerlendirme

Effect of structuring the visual aspects of coastal landscape: Bartın-Inkumu Example Reviews

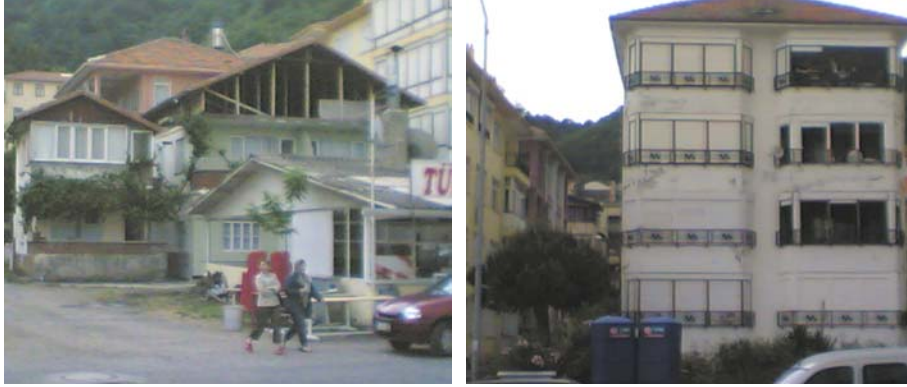
İnkümu'nda yapıların dış cephe boyalarının gelişigüzel seçildiği, yıpranan binalara onarım yapılmadığı ve renklerinin birbirleriyle uyumsuz olduğu görülmektedir. Birkaç yapı hariç dış cephe kaplaması görülmemektedir. Birbirleriyle uyumsuz renkler ve yıpranmış bina cephe boya renkleri kötü görünüm oluşturarak silüeti bozmakta ve görsel kalite üstünde olumsuz etki yaratmaktadır (Şekil 5 a,b).

Şekil 5 a,b. İnkumu’nda cephe boyalarından kaynaklanan görsel yönden olumsuz etki yaratan görünüşler

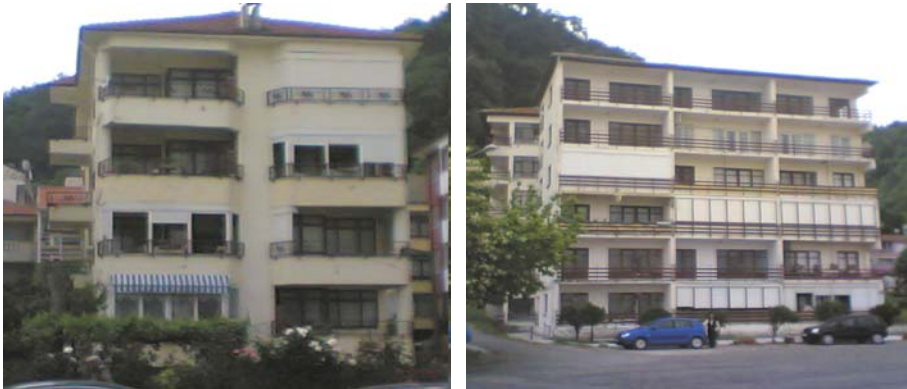
Araştırma alanı incelendiğinde pek çok yapıda deniz manzarasından daha fazla yararlanabilmek için çok sayıda, büyük, orantısız, uyumsuz kapı ve pencere doğraması kullanıldığı görülmüştür. Bu durum yapıların birbirleriyle uyumunu bozmakta, boşluk-doluluk oranını bozarak görsel kaliteyi olumsuz etkilemektedir. Daha fazla kapalı-gölgeli mekan kazanmak amacıyla farklı malzeme türü ve renkten örtülen balkonlar da yapılarda kitle boşluk oranlarını bozmakta uyumsuz gölgelendirme elemanları görünümü olumsuz etkilemektedir. Ayrıca bahçe duvarı ve parmaklık gibi unsurlar düzenli kullanılmadığında olumsuz görünüm meydana getirmektedir (Şekil 6 a,b).

Şekil 6 a,b. İnkumu’nda farklı malzeme seçiminden kaynaklanan görsel yönden olumsuz etki yaratan görünüşler

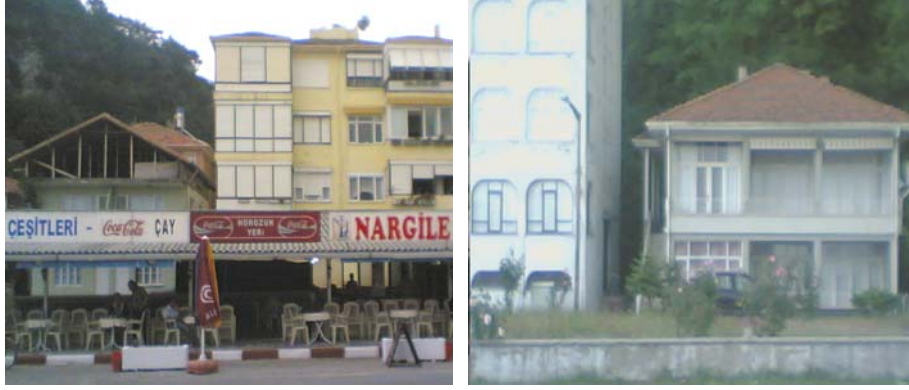
Araştırma alanı incelendiğinde yan yana konumlanan binalar arasında kat sayıları açısından uyumsuzluklar bulunduğu görülmüştür. Yerleşim alanının genelinde kat sayıları açısından bir standart bulunmamaktadır. Yapıların kat sayıları arasındaki farklılıklar görsel kalite üzerinde olumsuz etkiler

oluşturmaktadır. Bu olumsuz etkiler yerleşim genelinde kıyı görünümünü olumsuz yönde etkilemektedir (Şekil 7 a,b).

Şekil 7 a,b. İnküme’nde binaların kat sayı farklarından kaynaklanan görsel yönden olumsuz etki yaratan görünüm

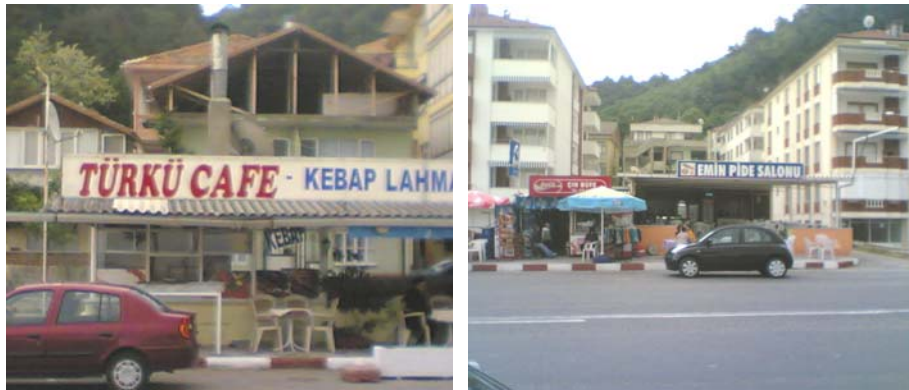
Araştırma alanı incelendiğinde reklam panolarının pek çok binayı perdelediği, renk ve malzeme uyumu bulunmadığından kötü görünüm oluşturduğu görülmektedir. Büyük, karışık renkli ve aydınlatmalı reklam panoları ile bez afişler görsel kaliteyi olumsuz etkilemektedir. Panoların aşırı aydınlatılmaları gece görünümünde problemler yaratırken, renkleri ve büyüklükleri gündüz silüetini etkilemektedir (Şekil 8 a,b).

Şekil 8 a,b. İnküme’nde reklam panolarından kaynaklanan görsel yönden olumsuz etki yaratan görünüm

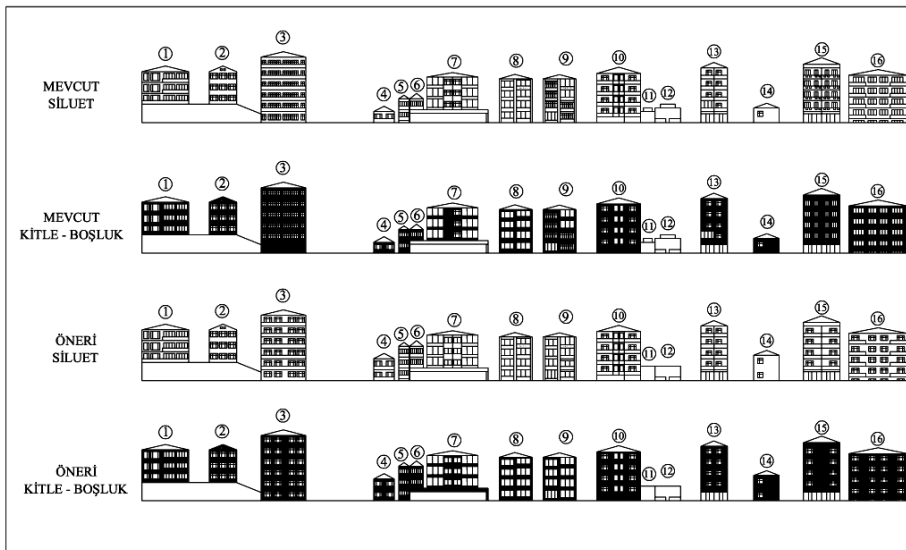
Şekil 9. 1. Bölgeye ait mevcut görünüm ile öneri görünüm

Şekil 9'da görüldüğü gibi 1. bölgede genellikle çok katlı binalar bulunmaktadır. 1. bölge için çözüm önerileri şunlardır;

- 1, 2, 3, 4, 5, 6, 7, 8, 9, 14, 15 ve 16 numaralı yapılara beyaz veya beyaza yakın açık, pastel tonlarda dış cephe boyası veya dış cephe kaplaması önerilmektedir.
- 1, 2, 3, 7, 8, 9, 13, 15 ve 16 numaralı yapılara uygun büyüklükte, birbirleriyle uyumlu ve uygun malzemeden pencere ve kapı doğraması önerilmektedir.
- 6, 7, 11 ve 12 numaralı yapıların reklam panolarını kaldırmaları önerilmektedir.
- 4, 5 ve 14 numaralı yapıların diğer yapılar yanında çok küçük kaldığı ve silueti bozduğu görülmüştür. Bu yapıların kat sayılarının artırılması önerilmektedir.

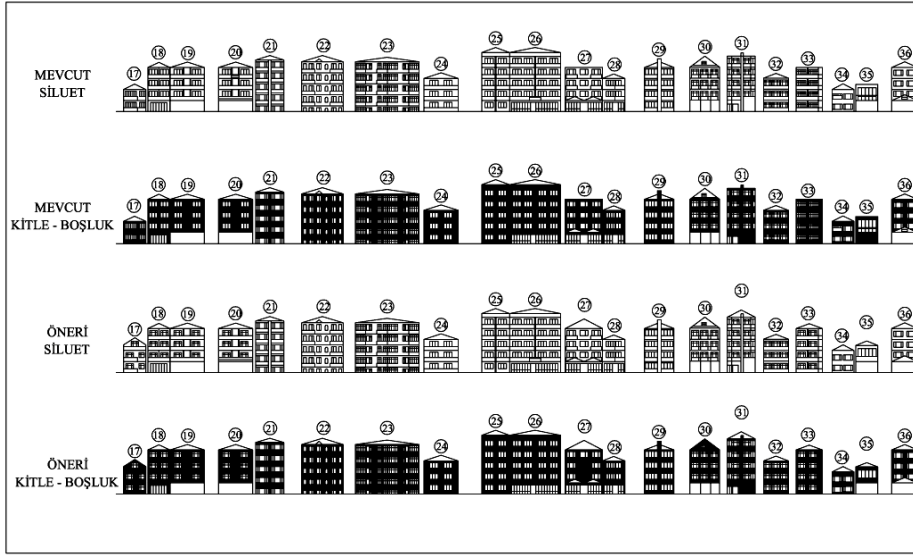
Şekil 10. 2. Bölgeye ait mevcut görünümle öneri görünümle karşılaştırılması

Şekil 10'da görüldüğü gibi 2. bölgede genellikle çok katlı binalar ve yoğun bir yapılaşma bulunmaktadır. 2. bölge için çözüm önerileri şunlardır;

- 18, 19, 21, 22, 23, 28, 30, 33 ve 36 numaralı yapılara beyaz veya beyaza yakın açık, pastel tonlarda dış cephe boyası veya dış cephe kaplaması önerilmektedir.
- 21, 22, 23, 29, 30, 31, 32, 33, 35 ve 36 numaralı yapılara uygun büyüklükte, birbirleriyle uyumlu ve uygun malzemeden pencere ve kapı doğraması önerilmektedir.
- 19, 26 ve 36 numaralı yapıların reklam panolarını kaldırmaları önerilmektedir.
- 17 numaralı yapının diğer yapılar yanında çok küçük kaldığı ve silueti bozduğu görülmüştür. Bu yapıların kat sayısının bir kat artırılması önerilmektedir.
- 35 numaralı yapının çatısının bulunmaması diğer yapılarla olan uyumu bozmaktadır. Bu yapıya çatı önerilmektedir.

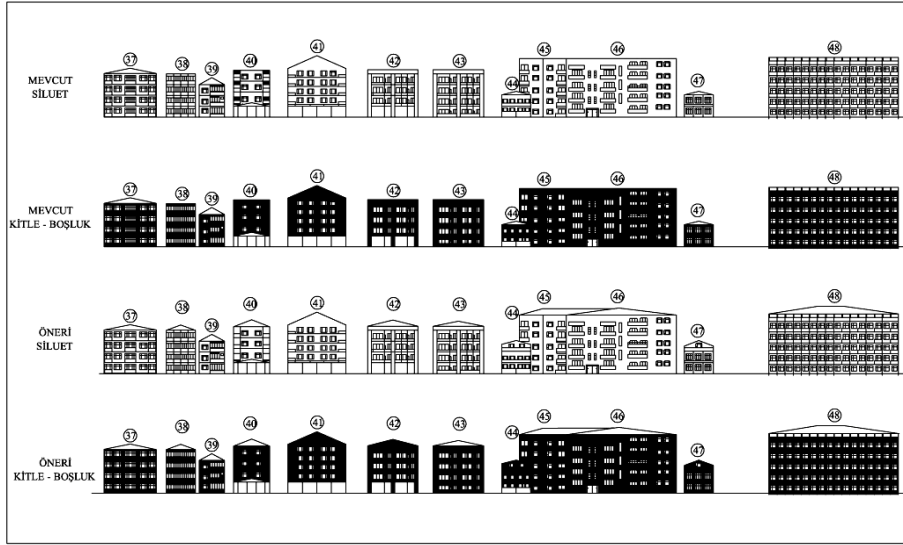
Şekil 11. 3. Bölgeye ait mevcut görünüm ile öneri görünüm

Şekil 11'de görüldüğü gibi 3. bölgede genellikle çok katlı binalar bulunmaktadır. 3. bölge için çözüm önerileri şunlardır;

- 38, 40, 45 ve 46 numaralı yapılara beyaz veya beyaza yakın açık, pastel tonlarda dış cephe boyası veya dış cephe kaplaması önerilmektedir.
- 37, 38, 40, 45 ve 46 numaralı yapılara uygun büyüklükte, birbirleriyle uyumlu ve uygun malzemeden pencere ve kapı doğraması önerilmektedir.
- 41 numaralı yapının reklam panolarını kaldırması önerilmektedir.
- 44 ve 47 numaralı yapıların diğer yapılar yanında çok küçük kaldığı, silueti bozduğu görülmüştür. Bu yapıların kat sayılarının artırılması önerilmektedir.
- 42, 43, 45 ve 46 numaralı yapıların çatılarının olmaması diğer yapılarla olan uyumu bozmaktadır. Bu nedenle bu yapılara çatı önerilmektedir.

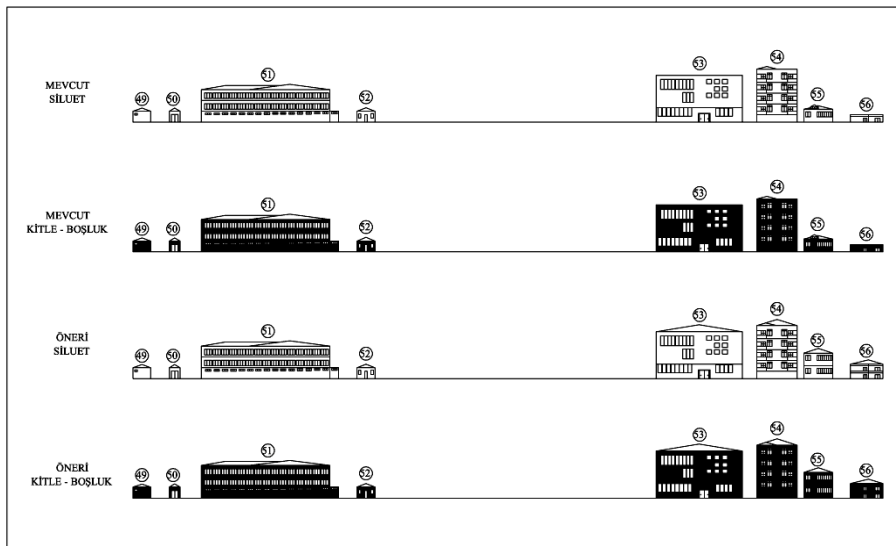
Şekil 12. 4. Bölgeye ait mevcut görünüm ile öneri görünüm

Şekil 12’de görüldüğü gibi 4. bölgede pek fazla yapı bulunmamaktadır. 4. bölge için çözüm önerileri şunlardır;

- 51, 53 ve 54 numaralı yapılara beyaz veya beyaza yakın açık, pastel tonlarda dış cephe boyası veya dış cephe kaplaması önerilmektedir.
 - 53 numaralı yapıya uygun büyüklükte, birbirleriyle uyumlu ve uygun malzemeden pencere ve kapı doğraması önerilmektedir.
 - 54 numaralı yapının reklam panolarını kaldırması önerilmektedir.
 - 56 numaralı yapının olduğu yere İnkumu’nu simgeleyen heykel konulması önerilmektedir.
- Böylece girişin vurgulanması düşünülmektedir.

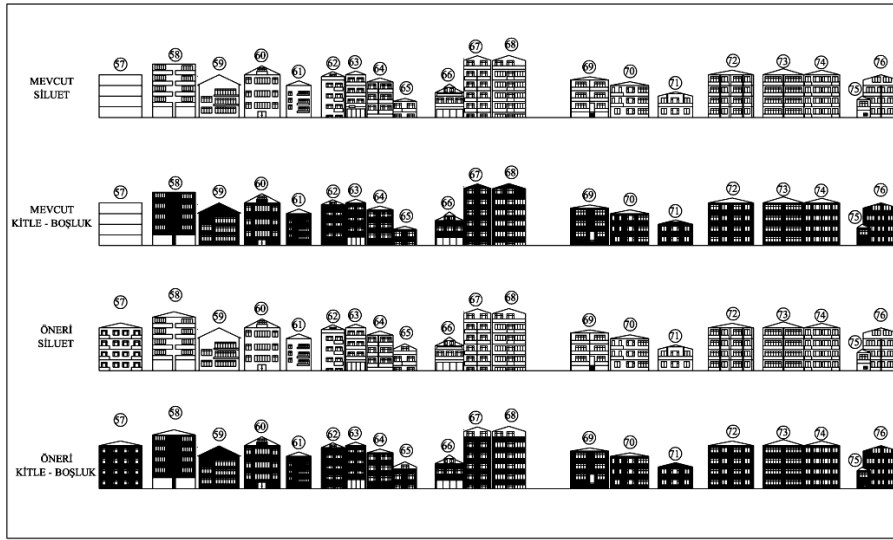
Şekil 13. 5. Bölgeye ait mevcut görünümler ile öneri görünümler

Şekil 13'te görüldüğü gibi 5. bölgede genellikle çok katlı binalar ve yoğun bir yapılaşma bulunmaktadır. 5. bölge için çözüm önerileri şunlardır;

- 58, 59, 61, 64, 67, 73, 74 ve 76 numaralı yapılara beyaz veya beyaza yakın açık, pastel tonlarda dış cephe boyası veya dış cephe kaplaması önerilmektedir.
- 58, 61, 64, 68, 73 ve 74 numaralı yapılara uygun büyüklükte, birbirleriyle uyumlu ve uygun malzemeden pencere ve kapı doğraması önerilmektedir.
- 63 ve 66 numaralı yapıların reklam panoları genel görünüme uygun değildir. Bu panoların kaldırılması önerilmektedir.
- 65 numaralı yapının diğer yapılar yanında çok küçük kaldığı ve silueti bozduğu görülmüştür. Bu yapının kat sayısının artırılması önerilmektedir.

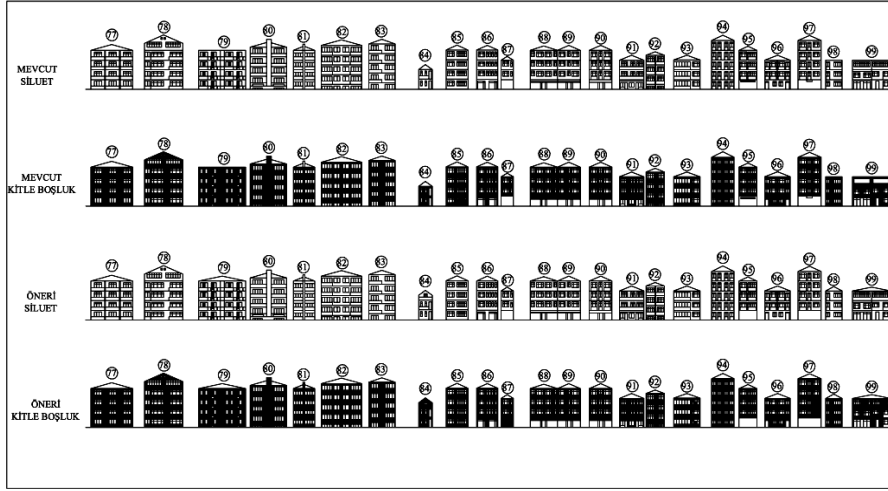
Şekil 14. 6. Bölgeye ait mevcut görünüm ile öneri görünüm

Şekil 14'te görüldüğü gibi 6. bölgede genellikle çok katlı binalar ve yoğun bir yapılaşma bulunmaktadır. 6. bölge için çözüm önerileri şunlardır;

- 77, 78, 79, 80, 81, 84, 87, 89, 92, 93, 95, 96 ve 99 numaralı yapılara beyaz veya beyaza yakın açık, pastel tonlarda dış cephe boyası veya dış cephe kaplaması önerilmektedir.
- 78, 79, 80, 82, 83, 84, 86, 87 ve 99 numaralı yapılara uygun büyüklükte, birbirleriyle uyumlu ve uygun malzemeden pencere ve kapı doğraması önerilmektedir.
- 90, 92 ve 96 numaralı yapıların reklam panolarını kaldırmaları önerilmektedir.
