**ENGELLİLER İÇİN DIŞ MEKAN TASARIM ÖZELLİKLERİ BAĞLAMINDA
ANKARA KENT PARKLARININ İRDELENMESİ**

**Bartın Üniversitesi
Fen Bilimleri Enstitüsü
Peyzaj Mimarlığı Anabilim Dalı
Yüksek Lisans Tezi
Olarak Hazırlanmıştır**

**BARTIN
2011**

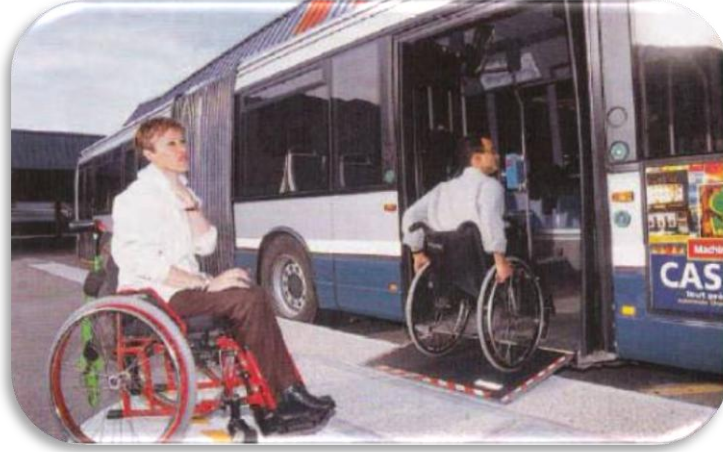
- Tramvay, metro, tren istasyonları belli mesafeden görülebilir olmalıdır. Engellilerin toplu taşıma araçlarına engelsiz, bağımsız olarak, başkalarına ihtiyaç duymadan inip binmeleri için vagon kapısı ve platform aynı seviyede olmalı ya da otomatik rampalı girişler yapılmalıdır. Giriş - çıkış satırlarında kaymayı engelleyen düzgün döşeme kaplamaları kullanılmalıdır (Şekil 2.64) (Harris and Dines 1988).

Şekil 2.64 Otobüse rampalı erişim (ÖZİ 2008a).

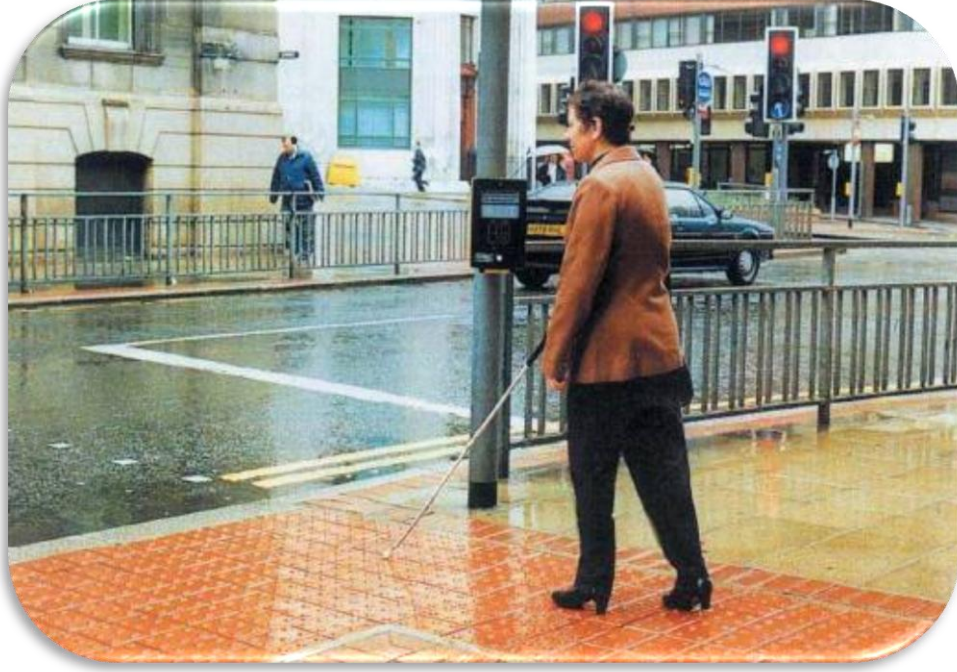
Engellilerin rahat hareket edebilmesini sađlamak amacıyla merdiven ve rampalar kadar önemli diđer konu da kullanılan yüzey malzemesidir. Yaya yolu kaplaması, kaymayı önleyici ve dolařmayı kolaylařtırıcı olmalı, yollardaki basamak vb. yol sathındaki ani seviye deđiřiklikleri, kesilmeyen, sürekli ve aynı seviyede zemin oluřturmalıdır (řekil 2.68). (TSE 1991).

Şekil 2.68 Görme engellinin tehlikelere karşı uyarıldığı yüzey kaplaması (ÖZİ 2008a).

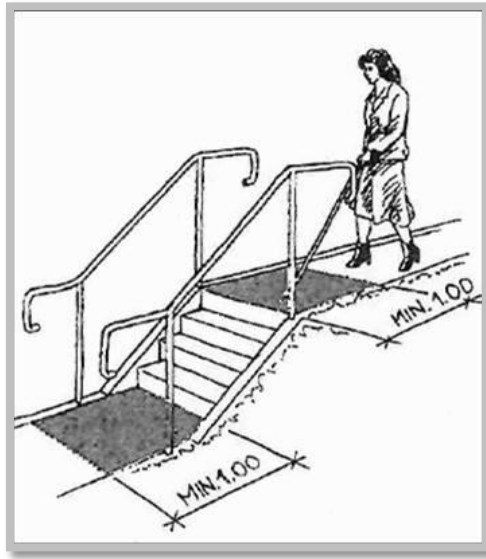
Merdivenlerin başlangıcında ve bitiminde görme engellilerin dokunma yolu ile algılayabilecekleri en az 1m genişliğinde değişik zemin kaplaması kullanılmalıdır (Şekil 2.70) (Anon 2001).

Şekil 2.70 Merdivenlerde zemin kaplama farklılığı (Anon 2001).

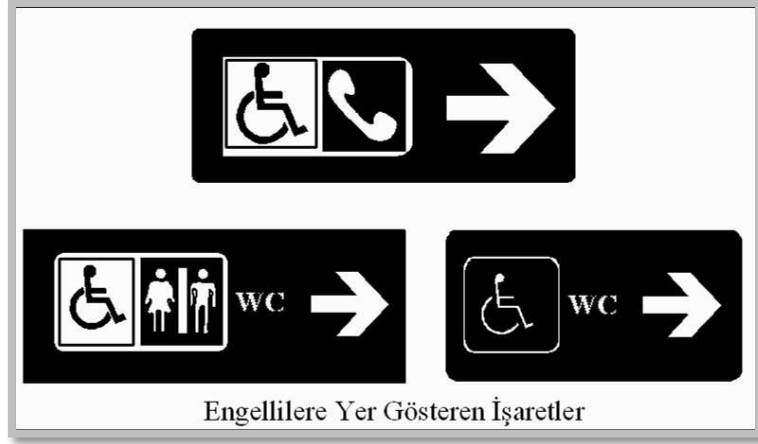
Şekil 2.78 Engellilere yer gösteren işaretler (TSE 1999).

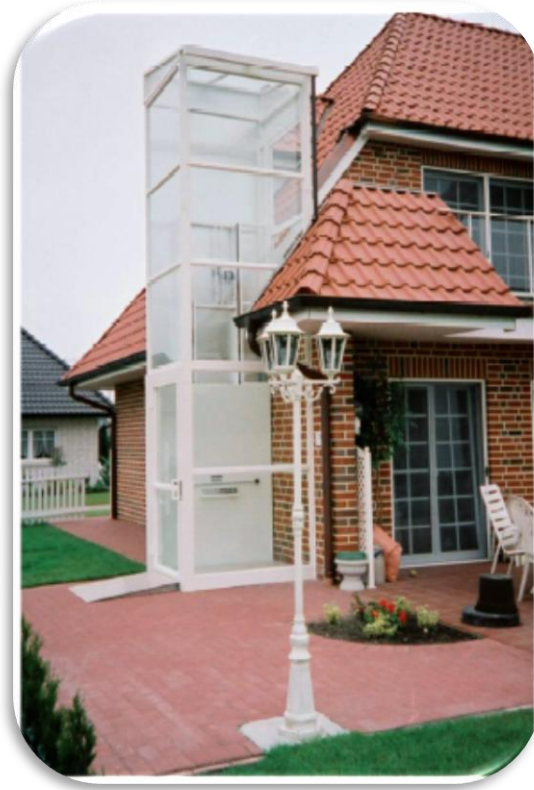
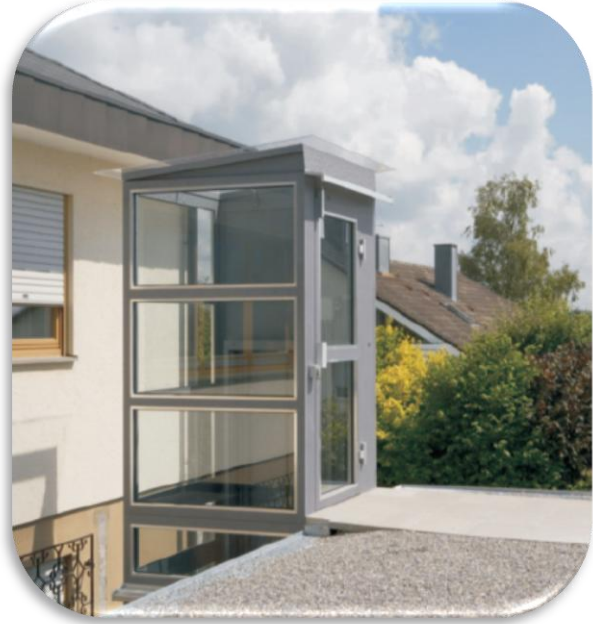
Otobüs terminalleri, kitle ulaşım araçlarına ait istasyonlar ve hava alanlarının hizmet binalarında mutlaka bir asansör bulunmalıdır. Binada bir asansör mevcutsa, bu asansöre basamaksız ve eşiksiz ulaşılması gereklidir. Asansörün önünde tekerlekli sandalyenin rahatça hareket edeceği kadar bir alan bulunmalı ve asansör kabınınin asgari boyutları 110x140 cm olmalıdır (Şekil 106).

Asansörün kumanda düğmeleri 100 cm yüksekliğindeki bir levhaya yan yana dizilmiş olmalıdır. Kumanda düğmeleri üzerindeki rakamlar büyük kabartma harflerle ve görme engelliler için Braille ile yazılmalıdır. Asansör kapısının hemen yanına çok büyük kabartma rakamla ve Braille ile bulunulan kat yazılmalı ve ulaşılan kat sesle belirtilmelidir (TSE 1991).

Şekil 2.106 Engelli asansörleri (URL-9, 2010).

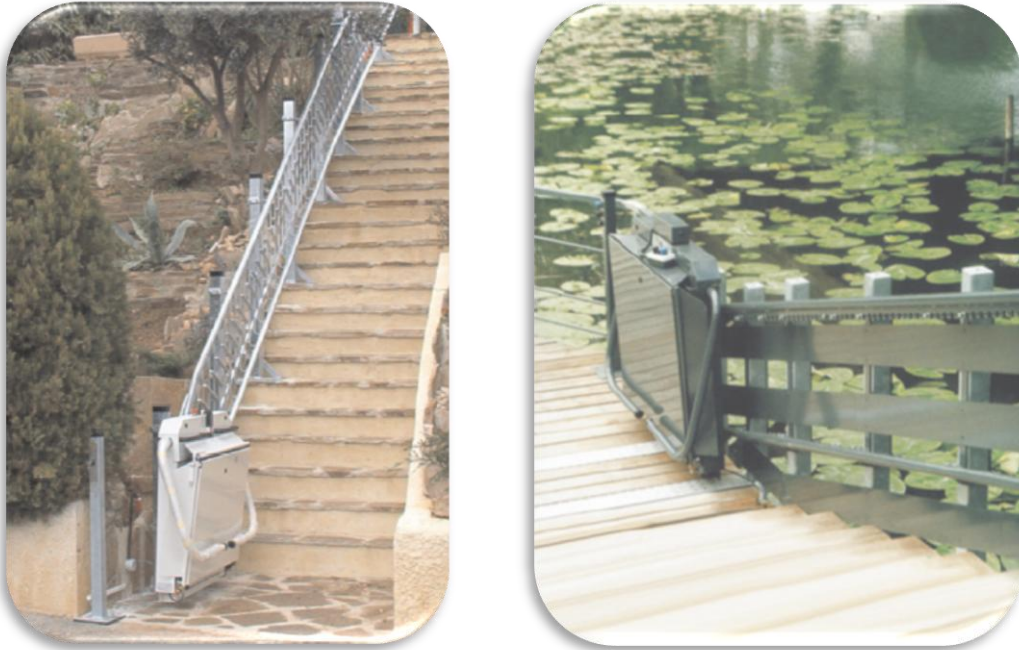
Şekil 2.109 Platform kaldırıcılar (URL-9, 2010).

Dış mekanda yüksek merdivenlerde, engellilerin kullanımını kolaylaştırmak için kaldırma platformları yapılmalıdır (Şekil 2.109).

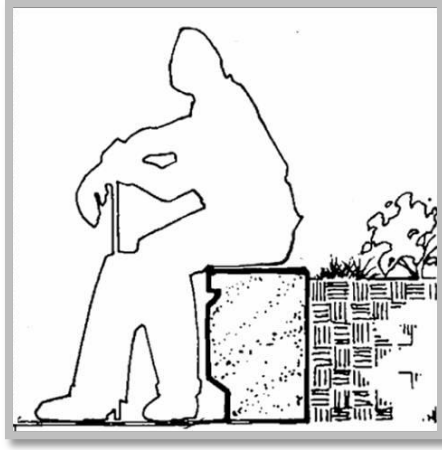
Park alanlarında insanların dinlenme ihtiyacını karşılayacak oturma alanları düzenlenmelidir. Bunun için, hem güneşli hem de gölgeli ortamlar için pergolalı dinlenme alanları kullanılabilir (Şekil 2.110). Pergolalar, park yolları boyunca 100m aralıklarla yerleştirilmeli ve yolun ana malzemesinden farklı bir yüzey malzemesi kullanılmalıdır.

Şekil 2.110 Parklarda oturma elemanları (Harris and Dines 1988).

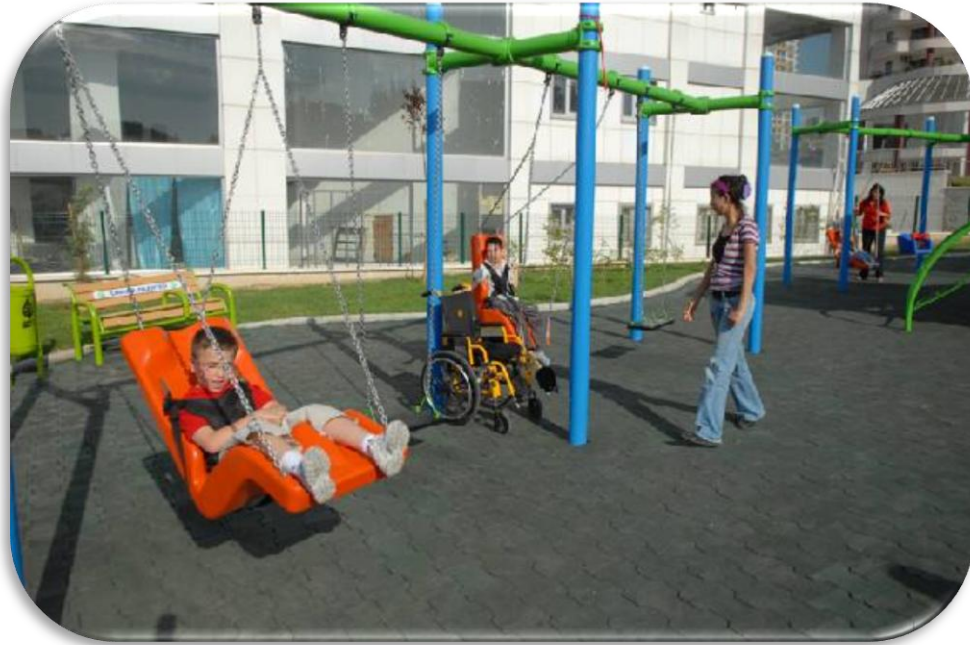
Şekil 2.117 Engelli çocuklara yönelik oyun elemanı (URL-10, 2010).

Çocuk oyun alanlarında, çocukları en fazla meşgul eden, oyun aletleridir. Bu aletler, sabit, basit, emniyetli ve çok yönlü olmalıdır. Eski araba lastikleri ve sallanan yataklar salıncak olarak kullanım için uygun olabilir. Sallanan yataklar, çocukların sırtüstü ve yüzüstü uzanarak sallanmalarına imkan tanır ve aynı anda birçok çocuk tarafından kullanılabilir. Bu salıncaklar, kendilerine destek sağlayamayan engelli çocuk için daha yavaş sallanma imkanı tanır ve yerden yüksekliği 150-250 cm arasında olabilir (Şekil 2.117) (Verhe 1995).

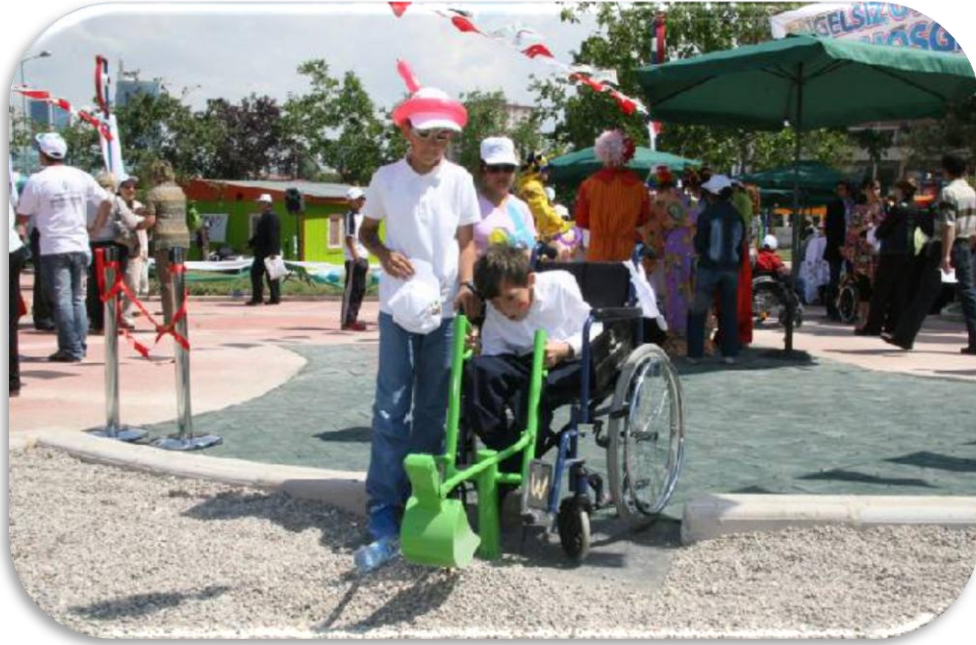
Tekerlekli sandalye seviyesine göre düzenlenmiş bitki yatakları sayesinde, çocuk bitkilerle ve doğa ile kaynaştırılabilir, ruhsal gelişimi üzerinde olumlu etkileri görülebilir (Şekil 2.118) (Bekiroğlu 2002).

Şekil 2.118 Tekerlekli sandalye kullanan engellilere yönelik oyun elemanı (URL-10,2010).

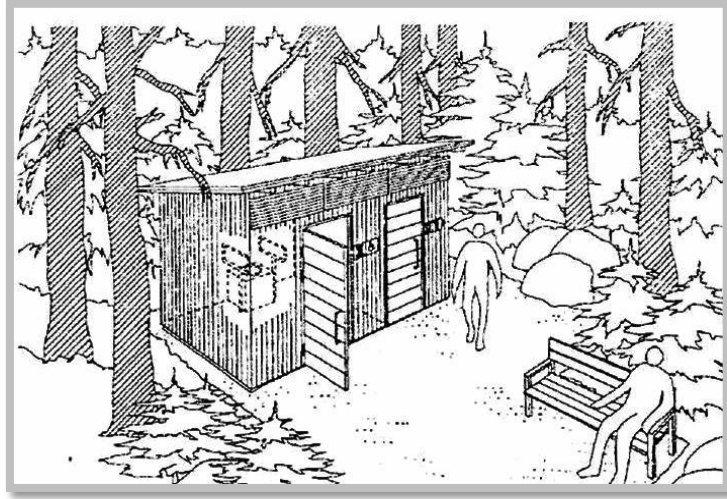
Kamp alanlarında bulunan resepsiyon ve enformasyon noktaları, lokantalar, ilk yardım, yemek hazırlama ve yeme yerleri gibi diğer birimler de engellilerin rahatlıkla gereksinimlerine yanıt verebilecek nitelikte olmalıdır. İyi düzenlenmiş ve bakımı kolay hijyen alanları doğa içinde kamp yaparken gerekli olan temel yerlerdir. Duş, wc gibi gerekli olan birimlerin de, gerekli olan yerlerde ve nitelikte düzenlenmiş olması gerekmektedir (Şekil 2.132).

Şekil 2.132 Kamp alanında wc örneği (Bekiroğlu 2002).

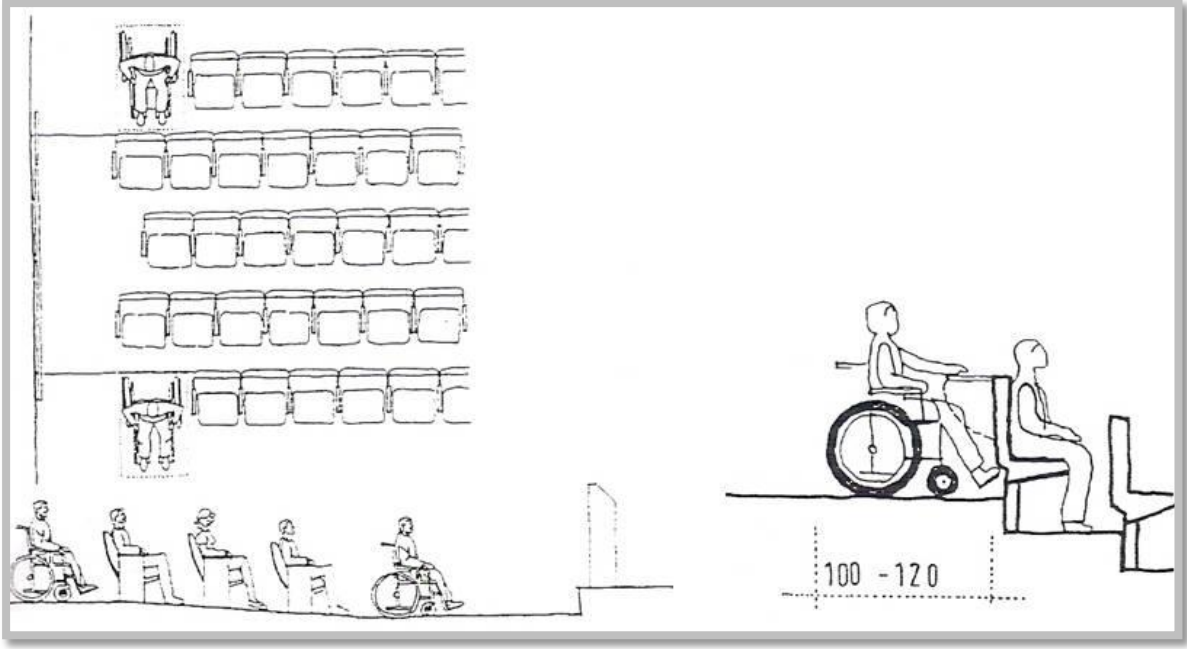
Şekil 2.133 Sinema ve tiyatro salonlarında çözüm önerileri (Bekiroğlu 2002).

Bu mekanlarda yer alan girişler tekerlekli sandalye kullanan engellilere göre ayarlanmalıdır. Her 10 wc'den bir tanesi tekerlekli sandalye ile kullanılabilir kullanılacağı türden olmalıdır. Salonda yer alan 300 oturma yerinden biri tekerlekli sandalye için ayrılmalıdır. Tiyatrolarda ön tarafta, sinemalarda orta ve arka tarafta yer ayrılması uygun olacaktır. Rampa ve merdiven ile çözümler sağlanabilir (Şekil 2.133) (Bekiroğlu 2002).

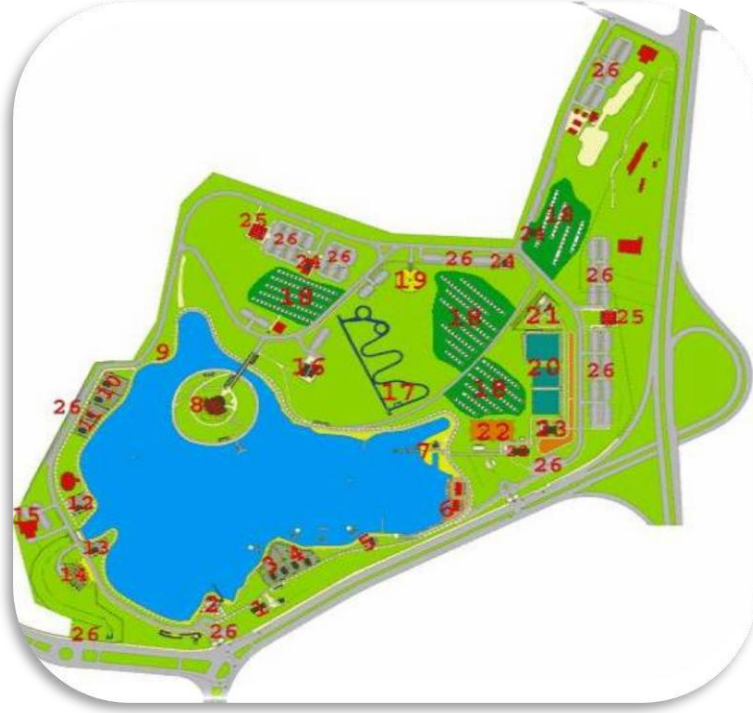
- Göksu parkının toplam kullanım alanı 508.000 m²'dir. Bu alanın 127.189 m²'si göletten oluşmaktadır. Toplam yeşil alan 250.000 m²'dir (Şekil 4.3). Park içerisinde; yelken kaskatlı ada restoran, tepe restoran, çay bahçeleri, spor alanları, çocuk oyun alanları, otoparklar, 13.000m² piknik alanı bulunmaktadır. Göl alanının içinde gezi amaçlı Missisipi Gemisi ve kayıkların yanı sıra gölün tabii güzelliğini oluşturan ada ve sazlıklar ile 9 adet iskele bulunmaktadır. Bu iskelelerden ikisi balık tutma iskelesi olarak tasarlanmıştır (URL-12, 2010). Ayrıca göl kenarında 1.6 km uzunluğunda ahşap yürüme yolu, seyir amaçlı deniz feneri, eğlenme amaçlı dağ kızıağı park içinde bulunmaktadır (URL-13, 2008). Göksu Park'taki kullanımlar Çizelge 4.1'de gösterilmiştir.

Şekil 4.3 Göksu parkındaki mevcut kullanımlar (URL-13, 2008).

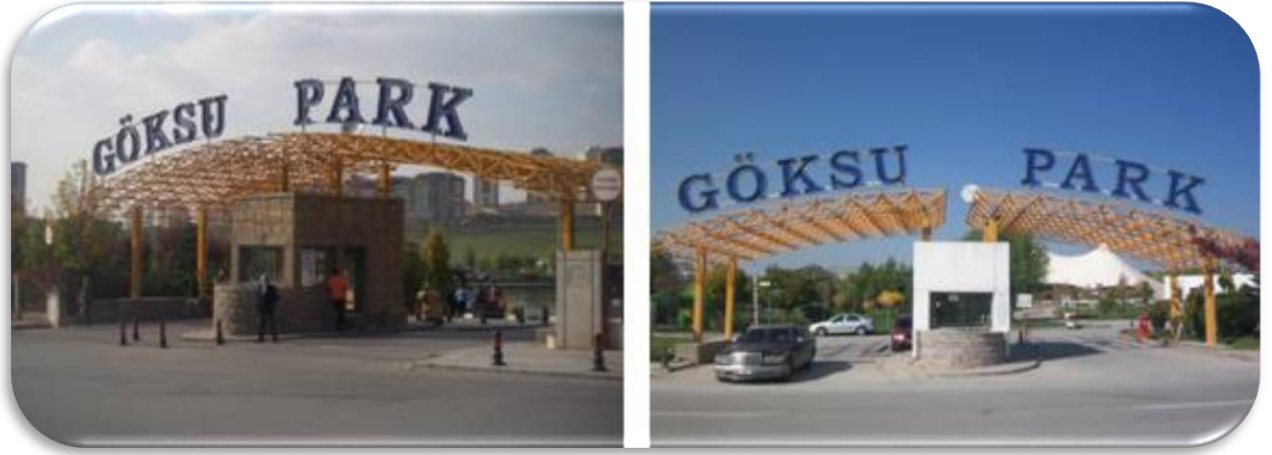
- Göksu parkın üç girişi bulunmaktadır. Otobüs durakları 1. giriş kapısına yakındır. Ancak otobüsten inildikten sonra kaldırıma çıkış için rampa çözümü yoktur. Kaldırımlar 1.5 m aralıklarla babalar ile sınırlandırılmıştır (Şekil 4.4). Giriş kapılarında kaldırım sonlarına rampa yapılmış, bu rampalar eğim ve genişlik bakımından standartlara uygun yapılmamıştır. Girişlerde yayalara ayrılmış yaya yolu bulunmamaktadır. Araçlar ve yayalar aynı yolu kullanmaktadır. Görme engelliler için, girişte döşeme farklılıkları ve uyarı levhaları bulunmamaktadır.

Şekil 4.4 Göksu parkı giriş kapısı (Fotoğraf: Özlem Yüce Eşkil 2010).

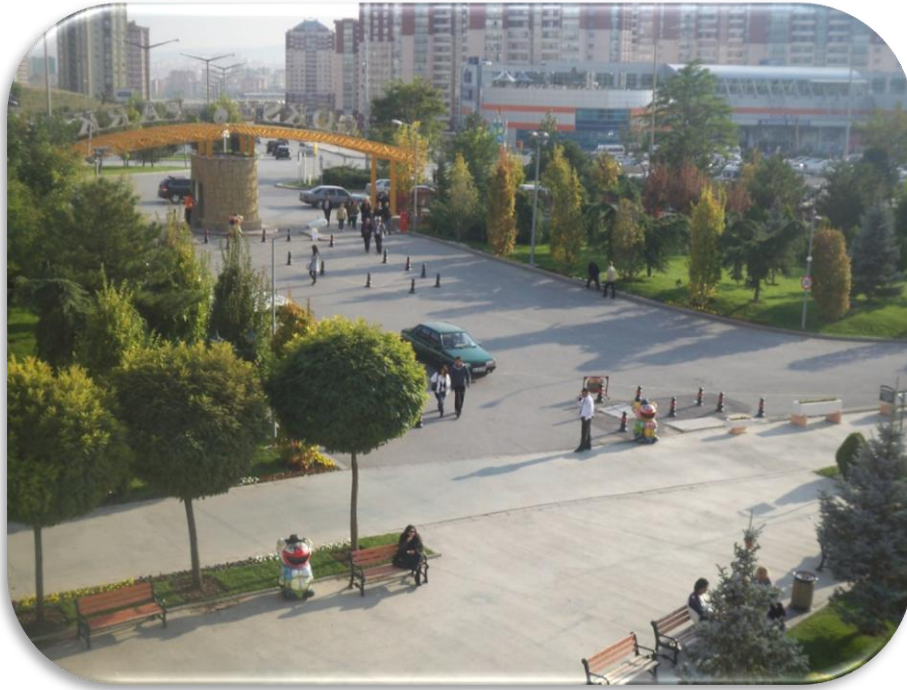
Şekil 4.5 Ana girişten bir görünüm (Fotoğraf: Özlem Yüce Eşkil 2010).

- Birinci giriş kapısından park alanına ulaşımı sağlayan yolun eğimi %5-%8'den fazla olduğu için, standartlara uymamakta ve tekerlekli sandalyeli engellinin tek başına parka erişimini engellemektedir (Şekil 4.5).

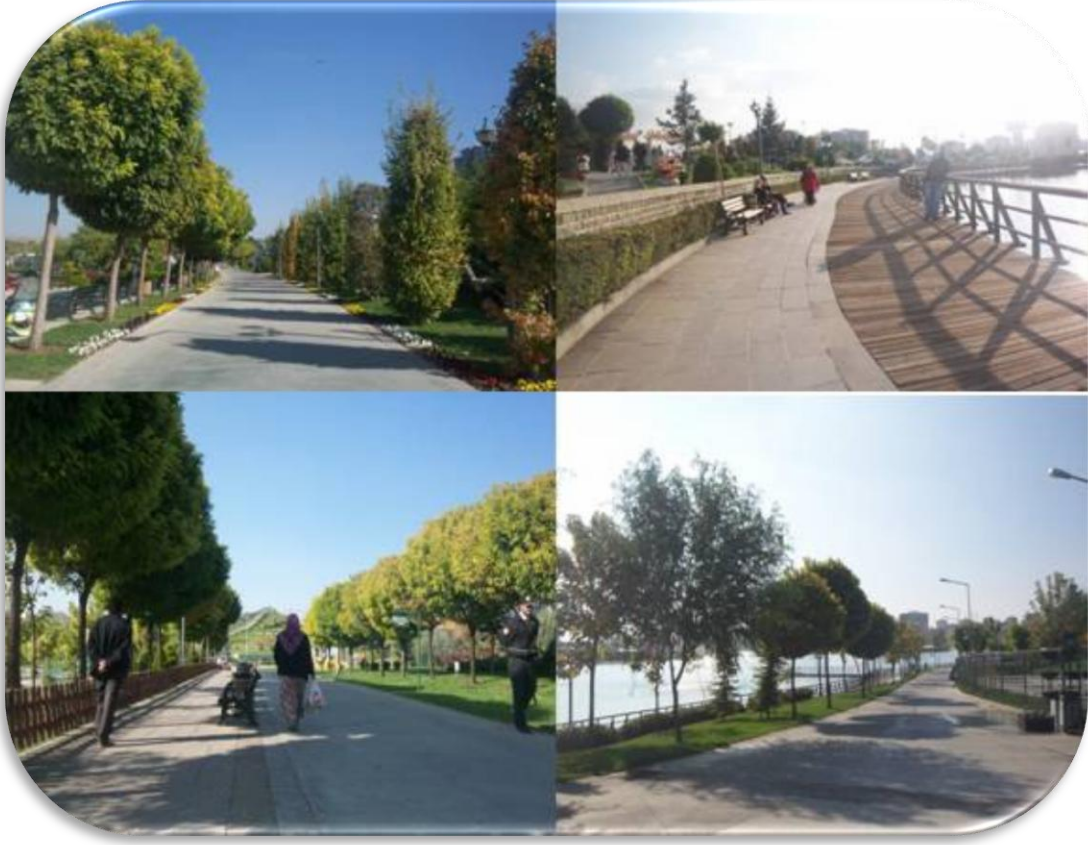
Şekil 4.6 Park alanındaki yürüyüş yolları (Fotoğraf: Özlem Yüce Eşkil 2010).

- Yürüyüş yolları sert ve kaymaz malzemenen yapılmıştır. Yürüyüş yollarının büyük bir kısmı beton plak taş ile kaplanmıştır. Mevcut kullanımlara ulaşım için yapılmış olan yan yollarda kilit parke taş, granit döşeme ve çim plak taşları kullanılmıştır. Granit ve çim plak taş döşenen yan yollar, engelli kullanımı için sorun oluşturmaktadır. Parktaki yürüyüş yollarına ait fotoğraflar Şekil 4.6'da gösterilmiştir.

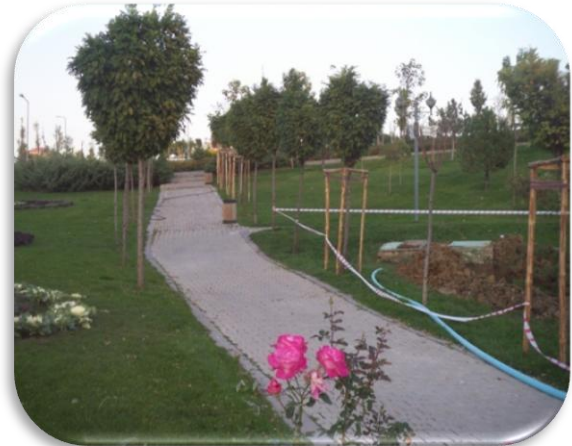
Şekil 4.7 Park içerisinde tepelerdeki yürüyüş yolları a. Göl kenarı yürüyüş yolları, b. Parke taş ile kaplı yürüyüş yolu(Fotoğraf: Özlem Yüce Eşkil 2010).

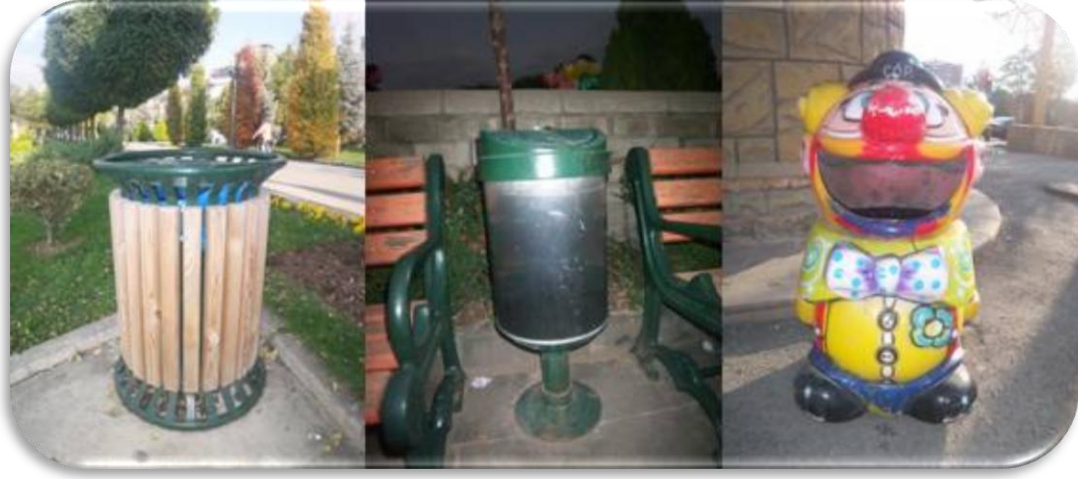
- Yaya yollarında engelsiz geçiş için gerekli olan geçiş aralığının minimum 90 cm olması gerekmektedir. Park içerisindeki yürüyüş yolları genişlik bakımından engelli kullanımına uygundur.
- Parkın büyük bir bölümünde yürüyüş yolları üzerinde 200 m aralıklarla oturma elemanları konulmuştur. Oturma elemanlarının ön kısmındaki genişlik tekerlekli sandalyeli engellinin hareket alanı için yeterlidir.
- Park içerisindeki bazı oturma elemanlarının yerden yüksekliği 47 cm' dir ve standart ölçülere uygundur.
- Çöp sepetleri, genellikle oturma banklarının aralarına yerleştirilmiştir Ayrıca yürüyüş yolları üzerinde ve mevcut kullanımların, bulunduğu alanlarda çeşitli modellerde ve sıklıkla kullanılmıştır.
- Piknik alanlarında büyük çöp konteynırları yerleştirilmiştir. Çöp sepetlerinin yerden yüksekliği 70-90 cm arasında değişmektedir ve standartlara uygundur (Şekil 4.10).

Şekil 4.10 Çöp kutuları (Fotoğraf: Özlem Yüce Eşkil 2010).

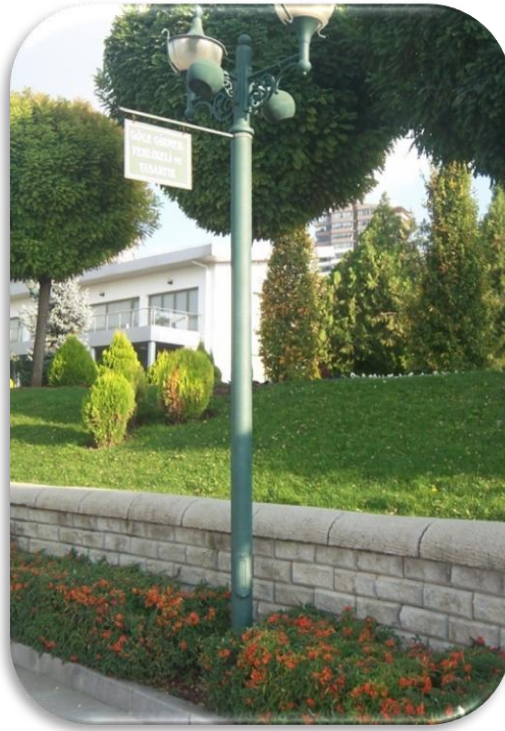
- Tekerlekli sandalyeli engelliler için aydınlatma elemanlarının ortalama yüksekliği 1.20 m olması gerekirken, Göksu parkı içerisindeki aydınlatma elemanlarının yüksekliği ortalama 180 cm ve 200 cm arasındadır. Sınırlı görüş kabiliyetine sahip engelliler için, sabit direk üzerinde 140-160 cm yüksekliğinde yerleştirilmesi gereken aydınlatma elemanlarına da yer verilmemiştir (Şekil 4.11). Aydınlatma elemanları gece parkın kullanım için yeterli değildir (Şekil 4.12). Ayrıca park içerisinde telefon kulübeleri bulunmamaktadır.

Şekil 4.11 Aydınlatma elemanı (Fotoğraf: Özlem Yüce Eşkil 2010).

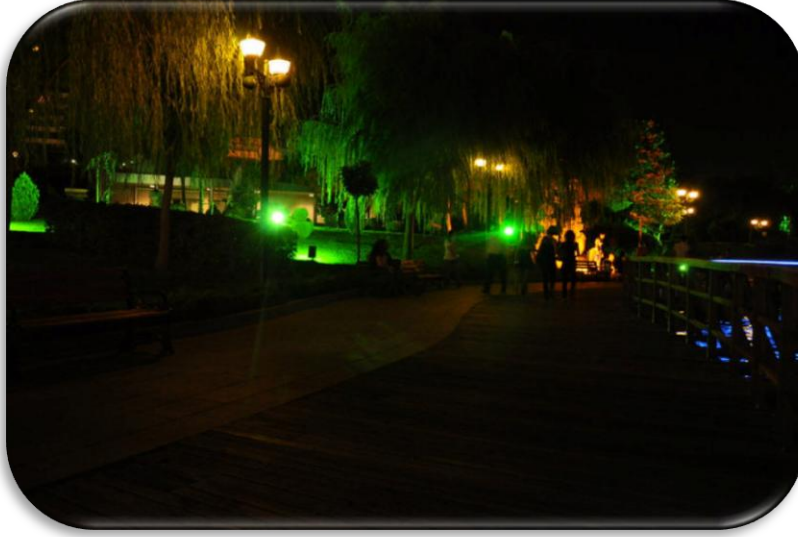
Şekil 4.12 Göksu parkının gece görünümü (Fotoğraf: Özlem Yüce Eşkil 2010).

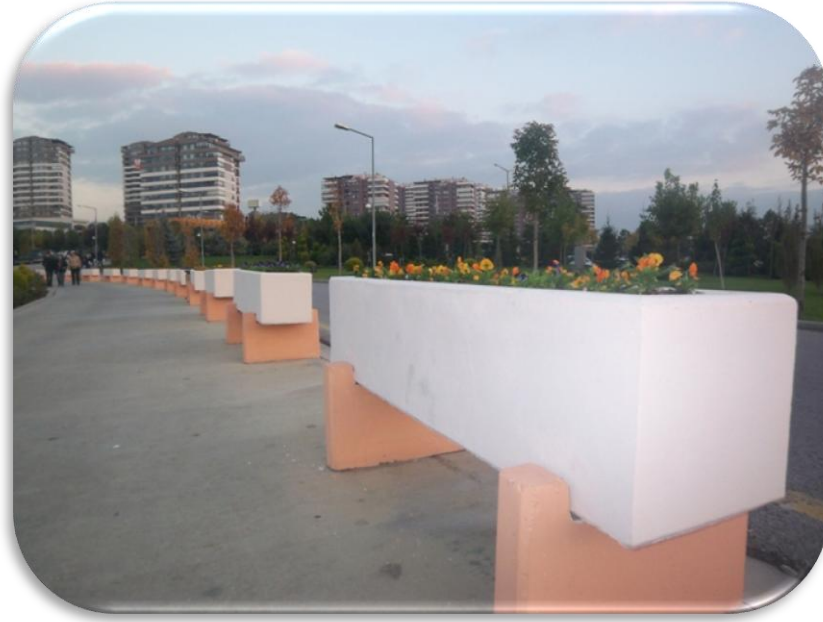
- Aydınlatma direklerinde kısmen görme engelli bireylere yönelik uyarı bantları da bulunmamaktadır (Şekil 4.13).
- Bariyer, engel, rampa ve merdivenlerde ise görme engelli ve kısmen görme engelliler için kullanımların önceden fark edilebilmesi için gerekli olan işaretlemelere yer verilmemiştir.

Şekil 4.13 Yaya yolundaki sabit engeller (Fotoğraf: Özlem Yüce Eşkil 2010).

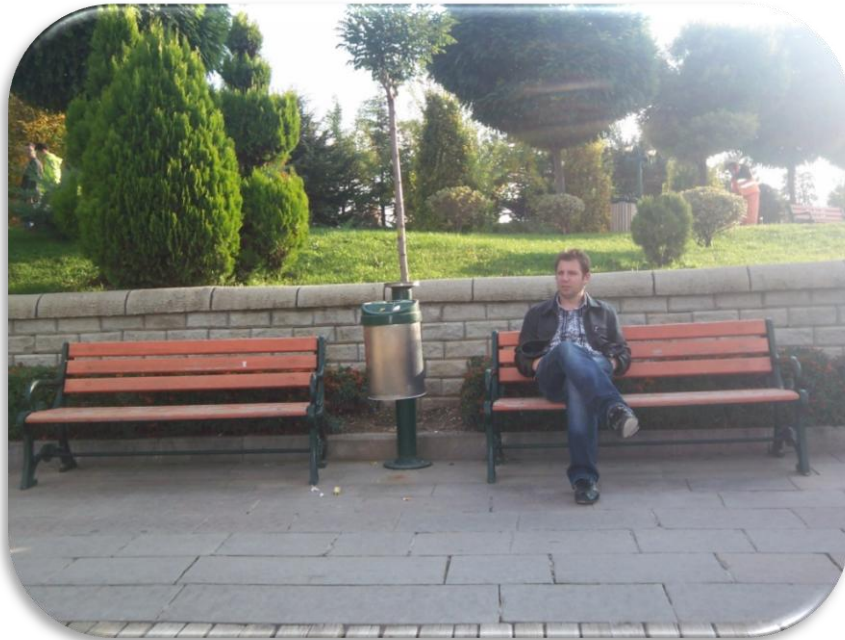
- Parkın bazı bölümlerinde oturma elemanlarının önündeki genişlik tekerlekli sandalyeli engellilerin kullanımına uygun değildir. Oturma elemanları engel oluşturacak şekilde yürüyüş yollarının ortasına yerleştirilmiş ve görme engellileri uyaracak şekilde hiçbir yönlendirici düzenleme yapılmamıştır (Şekil 4.14).

Şekil 4.14 Oturma elemanları (Fotoğraf: Özlem Yüce Eşkil 2010).

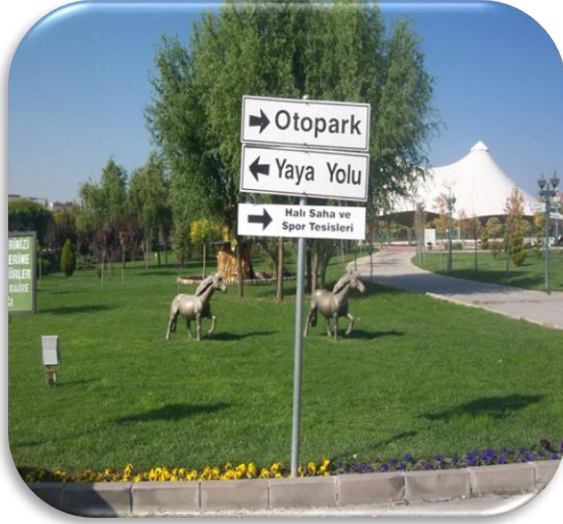
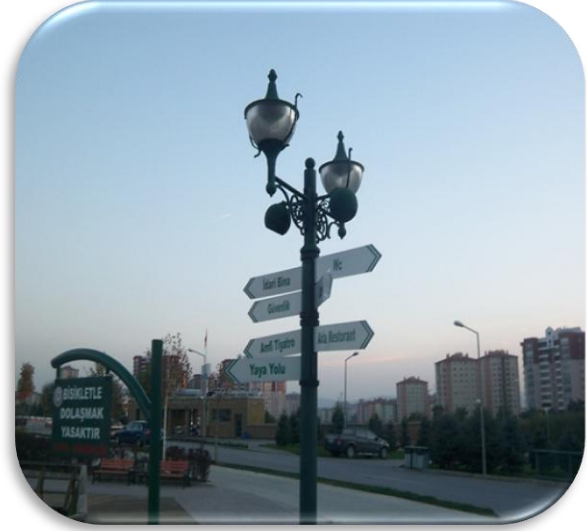
- Tekerlekli sandalyeli engellinin otururken, ortalama açık görüş hattındaki maksimum yüksekliği 145 cm, kısmen gören engelliler için ise 195 cm'dir. Park alanındaki yönlendirme levhaları olması gereken standartların çok üzerindedir (Şekil 4.15).

Şekil 4.15 İşaret ve yönlendirme levhaları a. Sabit yönlendirme levhaları b. Aydınlatma direği üzerinde yönlendirme işaretleri (Fotoğraf: Özlem Yüce Eşkil 2010).

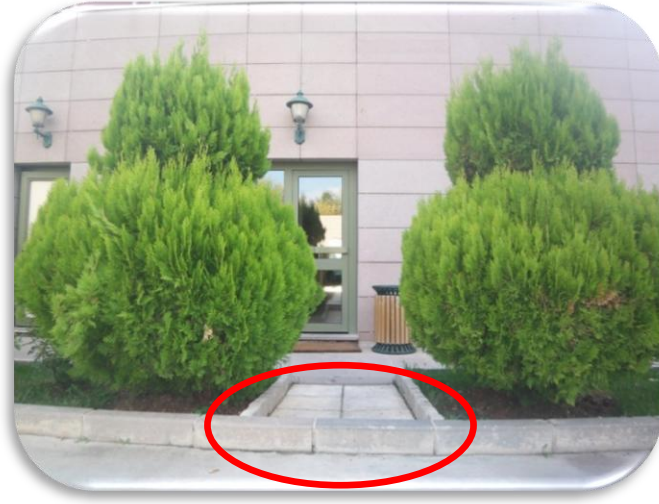
- İdari binaya ulaşım 3 kapıdan gerçekleşmektedir. Ana girişe ulaşımında, yaya yolu ile sahanlık arasında kot farkı bulunmaktadır ve geçiş için engel oluşturmaktadır. Sahanlık eğimi ve boyutları standartlara uygundur. Diğer geçişlerde ise yollar engelsiz geçiş için uygun değildir ve bordür taşı ile sınırlama yapılarak geçiş engellenmiştir (Şekil 4.16).

Şekil 4.16 İdari bina girişinde engellenmiş geçiş (Fotoğraf: Özlem Yüce Eşkil 2010).

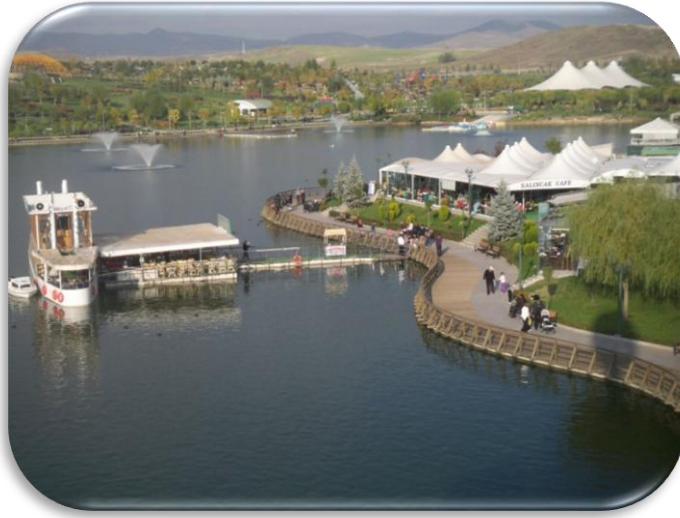
- Kafelere erişimi sağlayan merdivenlerde görme engelliler için tırabzan, zemin farklılığı, yönlendirme ve bilgilendirme levhaları bulunmamaktadır (Şekil 4.17).

Şekil 4.17 Göl Kenarındaki kafelerin görünümü (Fotoğraf: Özlem Yüce Eşkil 2010).

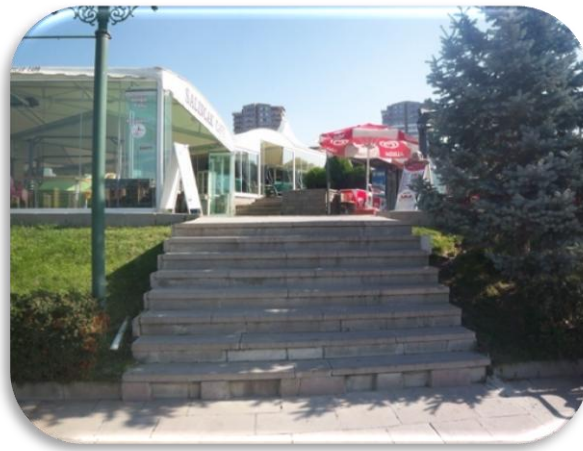
- Rampalı veya kaldırma platformlu erişim imkanı sağlanmadığı için, tekerlekli sandalyeli engellinin göl kenarındaki yürüyüş yolundan kafelere erişimi mümkün değildir (Şekil 4.18).

Şekil 4.18 Kafelere ön taraftan erişim(Fotoğraf: Özlem Yüce Eşkil 2010).

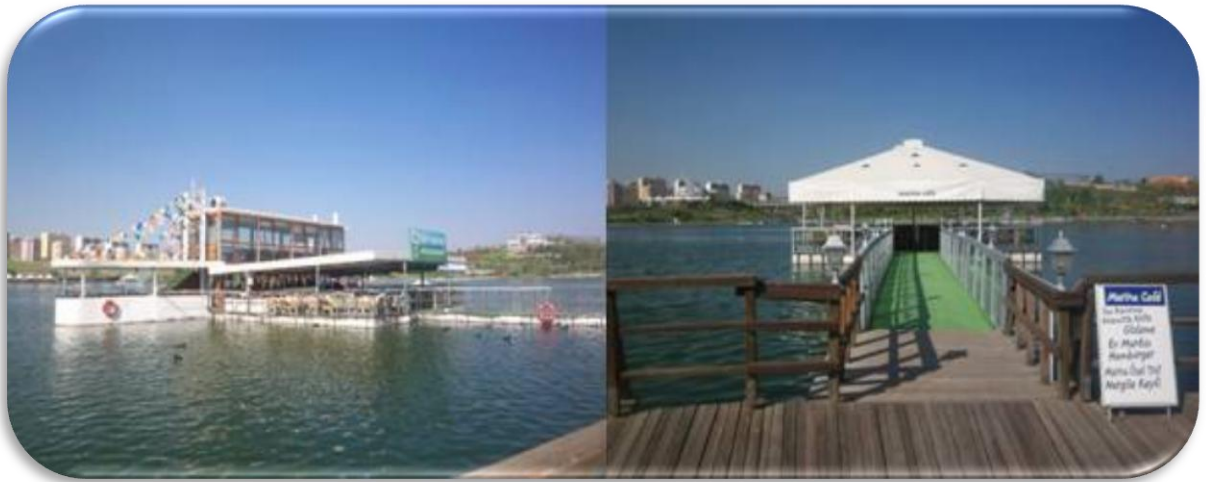
• İlkay's liman kafe ve Marina kafe, göl üzerinde bulunan iskelelerde mekan oluşturmuşlardır. İskele yolu plastik bidon malzeme ile yapılmış üzerleri halı fileks malzeme ile kaplanmış. Etrafı trabzanlar ile sınırlandırılmış ve yüksekliği 90-100 cm olmakla beraber standartlara uygundur. Ancak yürüyüş yolundan iskelelere geçişte kot farklılığının olması engelsiz geçişi engellemektedir (Şekil 4.20).

Şekil 4.20 İskelelerdeki kafelere erişim (Fotoğraf: Özlem Yüce Eşkil 2010).

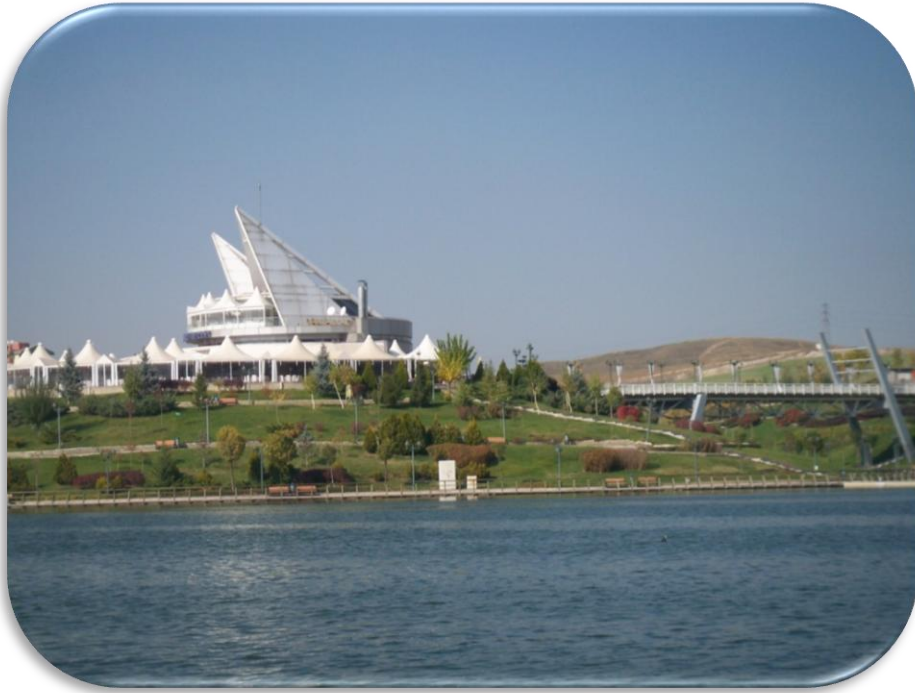
- Ada restoran gölün ortasındaki tepeye yapılmıştır (Şekil 4.21). Ulaşım parkın güneyindeki otoparklardan sağlanmaktadır. Üst tepeden adaya köprü ile geçiş sağlanmaktadır.

Şekil 4.21 Ada Restoran genel görünüm (Fotoğraf: Özlem Yüce Eşkil 2010).

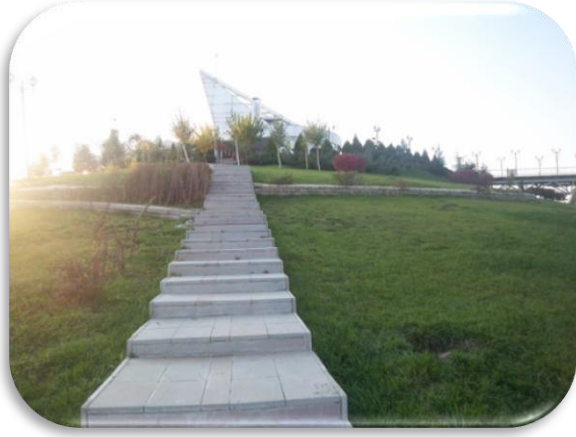
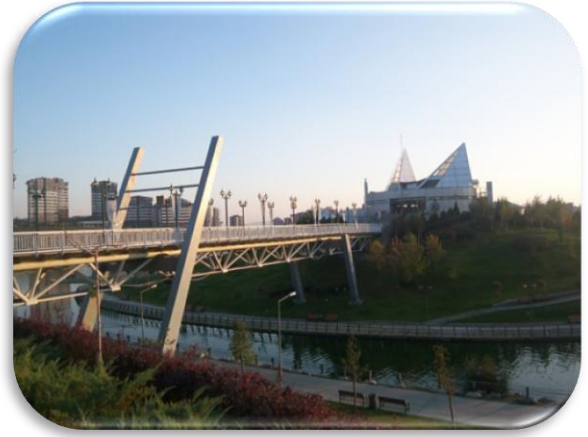
- Ada etrafında yeşil alan içerisinde yürüyüş yolları bulunmaktadır (Şekil 4.22). Bu yollar çim derzi taş ile döşenmiştir, arazi yapısından dolayı yolların bazı bölümlerinde yüksek eğimler bulunmaktadır. Restorandan yürüyüş yollarına geçiş, göl kenarından restorana kadar olan kısımda yapılmış olan merdivenler ile sağlanmıştır.

- Merdivenlere erişim ve merdiven yüksekliği görme engellilerin tek başına kullanımı için mümkün değildir. Merdiven basamak genişlikleri basamak yükseklikleri ile orantısızdır. Merdiven kenarlarında tırabzan bulunmamaktadır. Tekerlekli sandalyeli engellinin ada etrafındaki yürüyüş yollarına erişimi ve kullanımı mümkün değildir.

Şekil 4.22 Ada restorana erişim a. Ada içindeki yürüyüş yollarına erişimi sağlayan merdiven b. Adaya erişimi sağlayan köprü (Fotoğraf: Özlem Yüce Eşkil 2010).

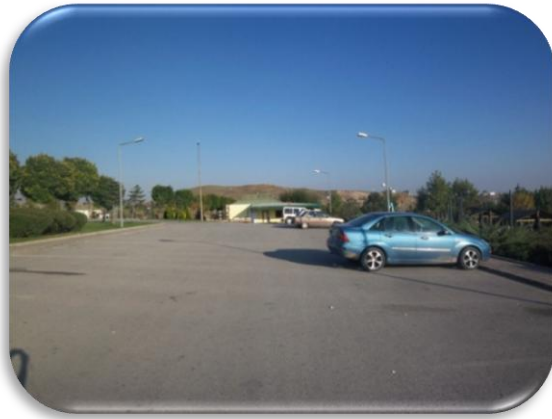
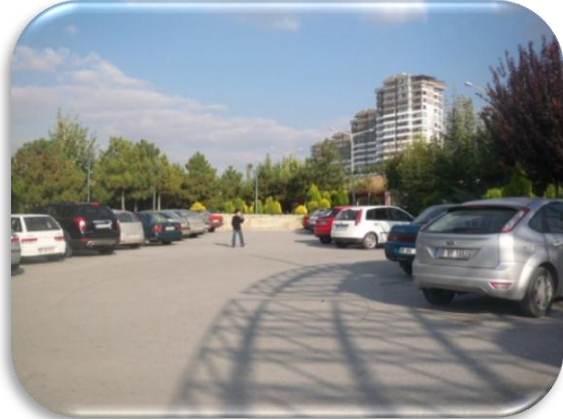
• Giriş kapıları yanında, piknik alanları etrafında, amfi tiyatro önünde ve gölün güney kısmındaki kafelerin arka tarafında otopark alanları bulunmaktadır. Ankara Büyükşehir Belediyesi internet sitesinden elde edilen verilere göre, Göksu park içerisinde toplam 23.850 m² otopark alanı bulunmaktadır. Ancak park içerisinde engelli otopark alanı bulunmamaktadır (Şekil 4.23). Otoparktan alanını kullanan engellilerin, araçlarından ayrıldıktan sonra yürüyüş yollarına erişebilmeleri için öncelikle araç yolunu kullanmaları gerekmektedir.

Şekil 4.23 Otopark örnekleri a. Parkın ana girişindeki otopark alanı b. Parkın kuzey-doğu bölümünde bulunan otopark alanı (Fotoğraf: Özlem Yüce Eşkil 2010).

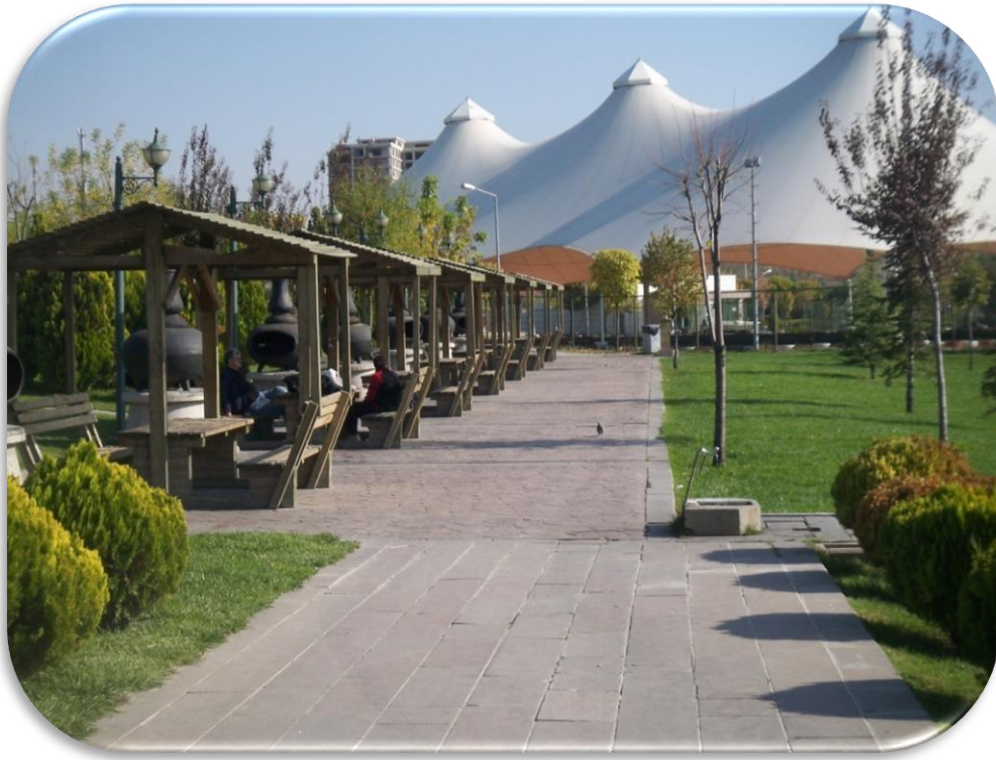
- Piknik masalarına erişim için yapılmış olan yollar 110 cm genişliğindedir. Bazı yerlerde bu genişlik 150 cm'e kadar çıkmaktadır. Engelsiz geçişler için bu geçiş mesafeleri yeterlidir.(Şekil 4.24) Bazı yollar ise eğimden dolayı kademelendirilmiş ve tekerlekli sandalyeli engelli geçişi kısıtlanmıştır (Şekil 4.25).

Şekil 4.24 Piknik alanındaki yürüyüş yolları (Fotoğraf: Özlem Yüce Eşkil 2010).

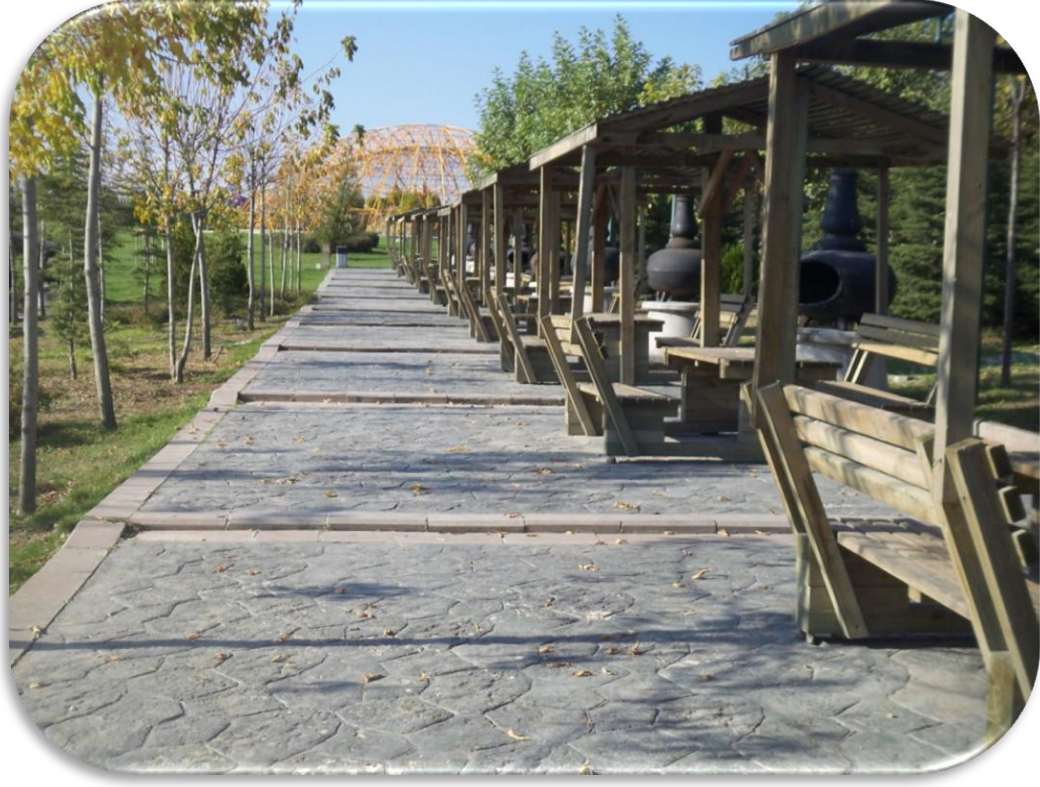
Şekil 4.25 Piknik alanındaki kademeli yürüyüş yolu (Fotoğraf: Özlem Yüce Eşkil 2010).

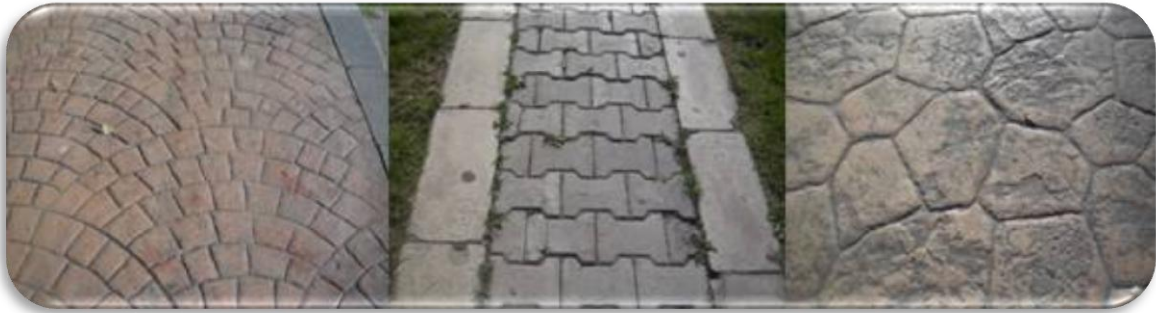
- Yürüyüş yolları doğal plak taş ve doğal granit taş ile döşenmiştir (Şekil 4.26). Görme engelliler için yüzey kaplamaları, yönlendirme ve bilgilendirme levhaları, engel uyarıcılar piknik alanlarında da kullanılmamıştır.

Şekil 4.26 Yürüyüş yollarındaki yüzey kaplamaları (Fotoğraf: Özlem Yüce Eşkil 2010).

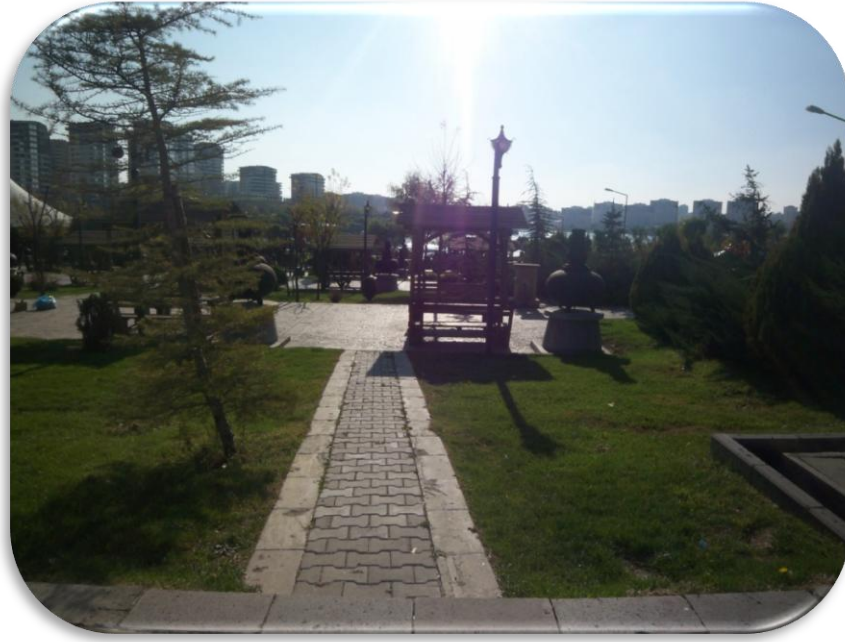
- Piknik alanları, yeşil alan üzerinde, kilitli parke taş ve çim derzli taş ile kaplanmış yan yollarla birbirine bağlanmıştır. Bu yolların bazılarının başlangıç ve bitiş yerleri bordür taşı ile sınırlandırılmış ve engelsiz geçiş engellenmiş durumdadır (Şekil 4.27).

Şekil 4.27 Piknik alanlarını birbirine bağlayan engellenmiş yaya yolları (Fotoğraf: Özlem Yüce Eşkil 2010).

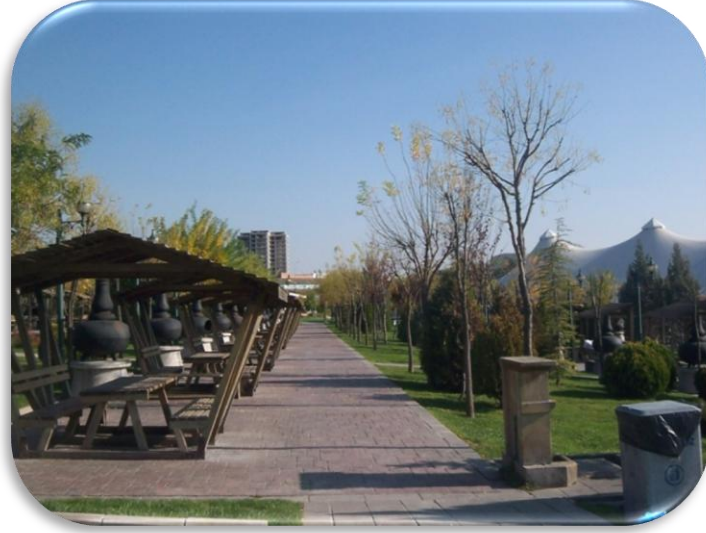
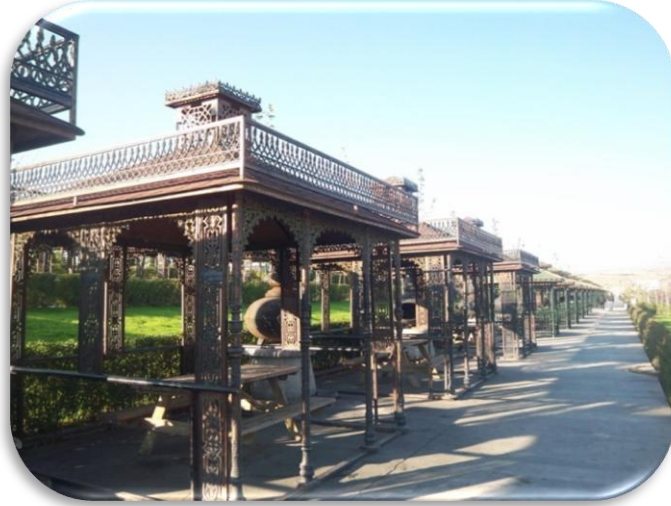
- Piknik alanlarında farklı modellerde piknik masaları kullanılmıştır. Bazı piknik masalarının pergolaların içine yerleştirilmiş, bazılarının ise üzerlerinde çatı örtüsü bulunmakta olup, çardak şeklindedir. Dekoratif amaçlı yapılan pergolalar içerisine yerleştirilen piknik masaları engelli kullanımına uygun değildir. Pergolanın dış çevresi ile masa arası mesafe tekerlekli sandalyeli engellinin geçişine uygun değildir (Şekil 4.28).

Şekil 4.28 Piknik alanlarından genel görünüm a. Çardaklı piknik masalarının bulunduğu alan, b. Dekoratif piknik masalarının bulunduğu alan (Fotoğraf: Özlem Yüce Eşkil 2010).

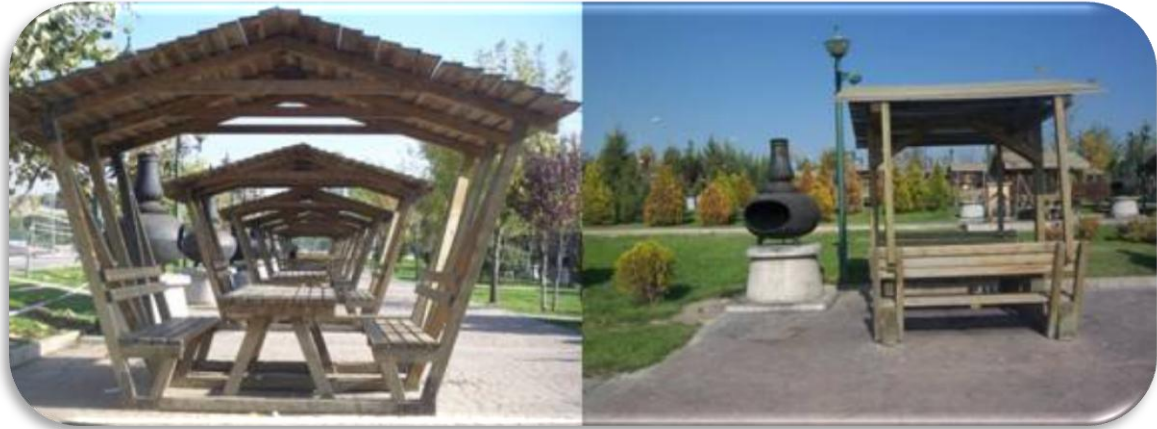
- Piknik masalarının yerden yüksekliği 70 cm'dir. Tekerlekli sandalyeli engellinin bacaklarını yerleştirmesi için gerekli olan yüksekliğe sahiptir.
- Oturma birimlerinin yerden yüksekliği ve sırt yükseklikleri farklılıklar göstermektedir. Bazı banklarda ise oturma banklarında sırt kısmı bulunmamaktadır. Oturma bankları engelli kullanıma kısmen uygundur (Şekil 4.29).

Şekil 4.29 Piknik masaları (Fotoğraf: Özlem Yüce Eşkil 2010).
