**ENGELLİLER İÇİN DIŞ MEKAN TASARIM ÖZELLİKLERİ BAĞLAMINDA
ANKARA KENT PARKLARININ İRDELENMESİ**

**Bartın Üniversitesi
Fen Bilimleri Enstitüsü
Peyzaj Mimarlığı Anabilim Dalı
Yüksek Lisans Tezi
Olarak Hazırlanmıştır**

**BARTIN
2011**

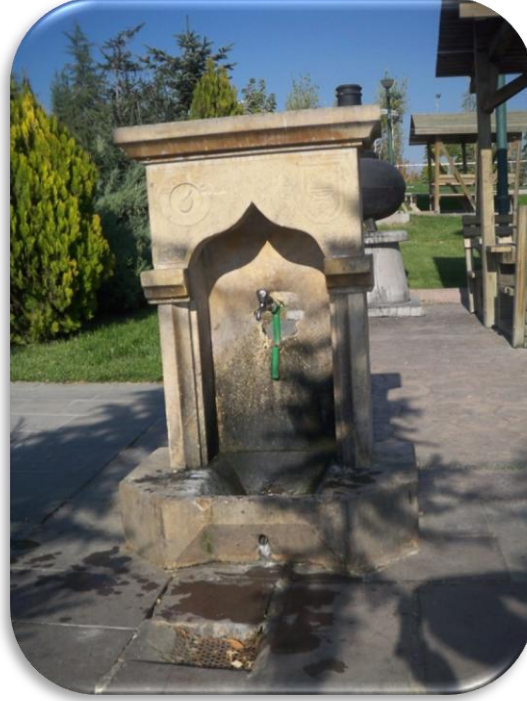
•Piknik alanlarında sık aralıklarla çeşmeler yerleştirilmiştir. Çeşmelerde musluk yüksekliği 90 cm'dir ve standartlara uygundur. Ancak bu çeşmelerin tasarımı tekerlekli sandalye kullanan engellilerin musluğa erişimi için uygun değildir (Şekil 4.30).

Şekil 4.30 Çeşme örneği (Fotoğraf: Özlem Yüce Eşkil 2010).

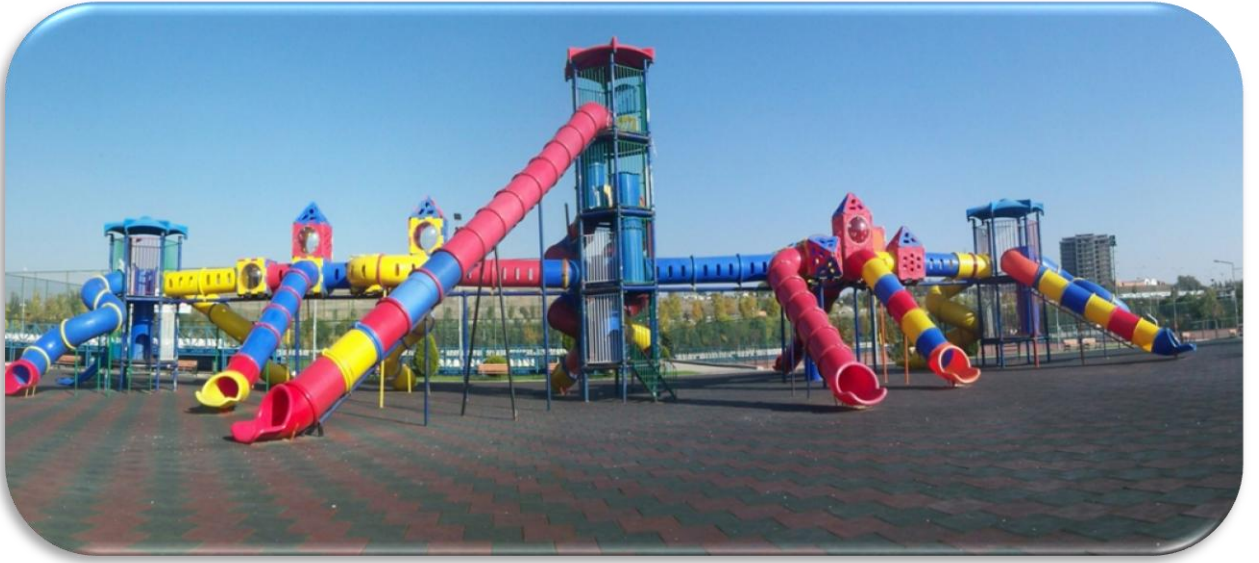
- Oyun alanı kauçuk malzeme ile kaplanmıştır. Oyun grubuna çıkışlar merdivenle ve dar tünellerle sağlanmaktadır. Oyuncaklar, modelleri itibari ile engelli çocukların kullanımına uygun değildir (Şekil 4.31).

Şekil 4.31 Oyuncakistan oyun alanındaki oyun grubu (Fotoğraf: Özlem Yüce Eşkil 2010).

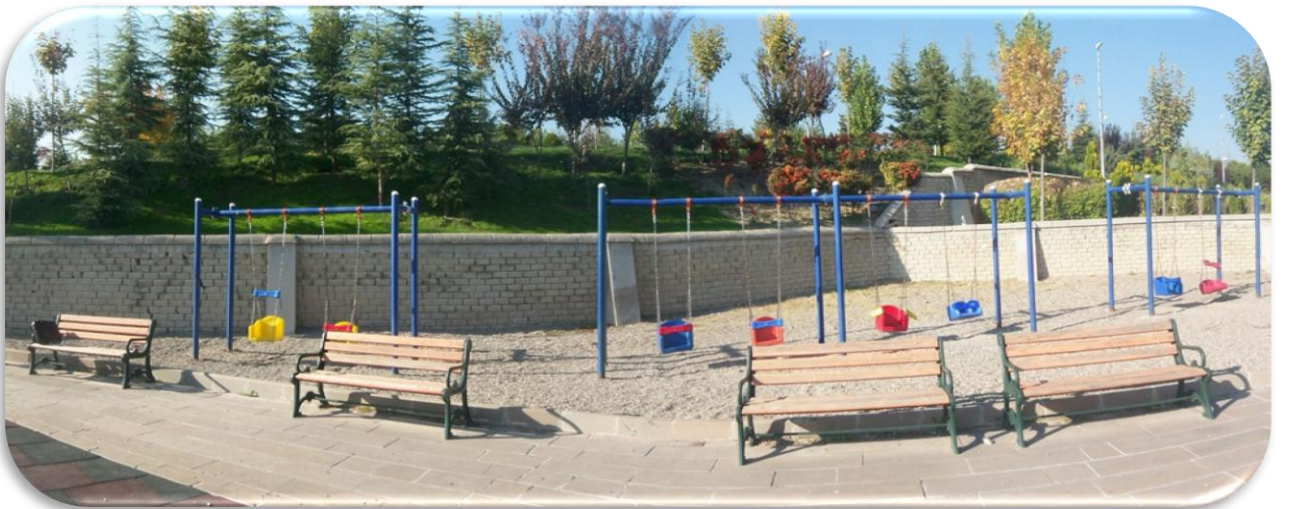
- Salıncaklar ise farklı bir bölüme yerleştirilmiş ve zemini çakıl taşları ile kaplanmıştır. Salıncakların bulunduğu alanın etrafı bordür taşı ile sınırlandırılmış ve geçiş için giriş bırakılmamıştır.
- Salıncakların modelleri tekerlekli sandalye kullanan engelli çocukların kullanımına uygun değildir (Şekil 4.32).
- Görme engelli çocuklar ise park içerisinde engellere karşı kendilerini önceden uyaracak bilgilendirme levhaları ve yönlerini belirleyecek yüzey kaplamaları olmadığı için, tek başlarına oyun gruplarını kullanmaları mümkün değildir.

Şekil 4.32 Oyuncakistan oyun alanındaki salıncaklar (Fotoğraf: Özlem Yüce Eşkil 2010).

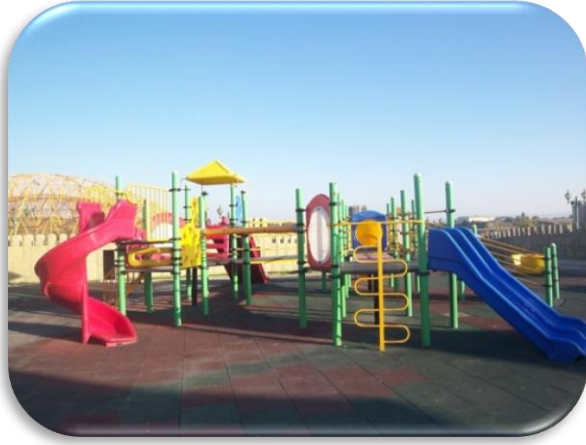
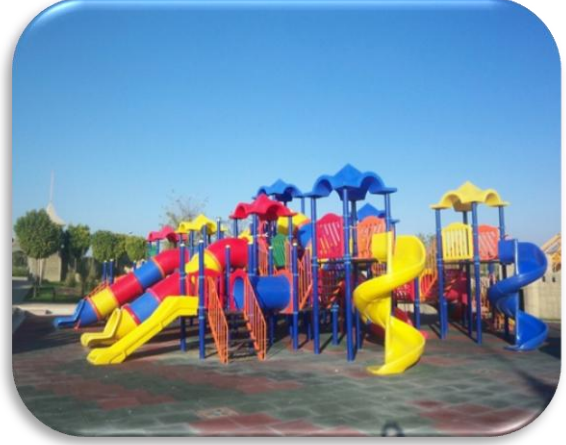
- Yürüyüş yolu ile çocuk oyun alanı arasında 5 cm'lik kot farkı bulunmaktadır. Oyun alanı kauçuk malzeme ile kaplanmış 2 oyun grubu bulunmaktadır. Oyun gruplarına, erişim rampa ve merdivenlerle sağlanmaktadır.

- Oyuncaklar engelli çocukların kullanımına kısmen uygundur (Şekil 4.34).

Şekil 4.34 Masal kalesindeki oyun grupları a. Küçük oyun grubu, b. Büyük oyun grubu (Fotoğraf: Özlem Yüce Eşkil 2010).

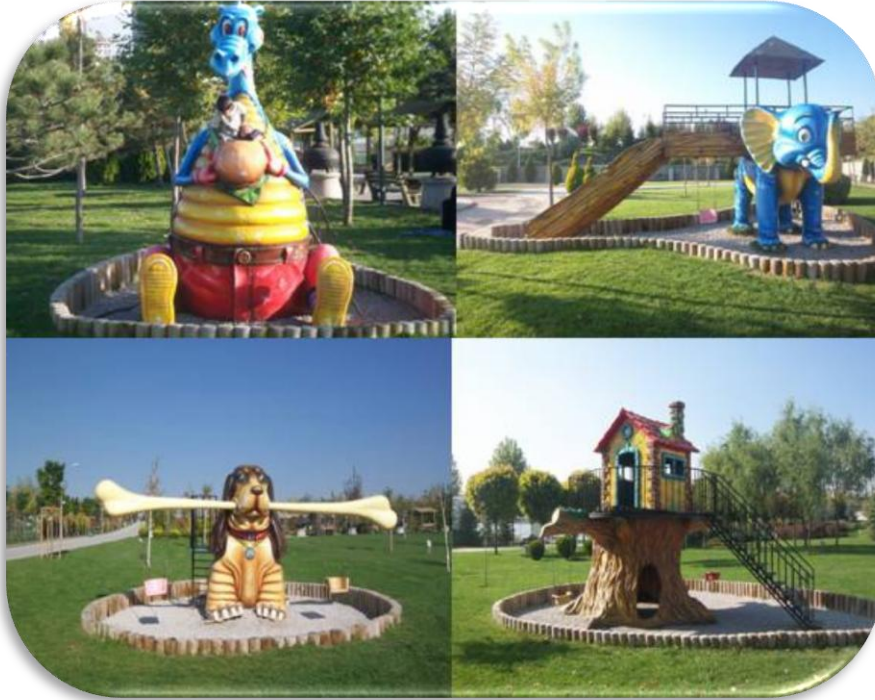
- Oyun gruplarının etrafı ahşap sınırlandırma elemanları ile sınırlandırılmıştır. Sınırlama elemanı ile oyun grubu arasındaki mesafe koltuk değneği ve tekerlekli sandalye kullanan engelli çocuk için gerekli olan geçiş aralığına sahip değildir.
- Figürlü oyun elemanlarına engelli çocukların tek başlarına erişimi mümkün değildir, yardım alarak erişimi sağlasalar bile bu oyun gruplarının büyük bir kısmında oyun oynamaları mümkün değildir (Şekil 4.35).

Şekil 4.35 Göksu park içerisindeki değişik oyun grupları (Fotoğraf: Özlem Yüce Eşkil 2010).

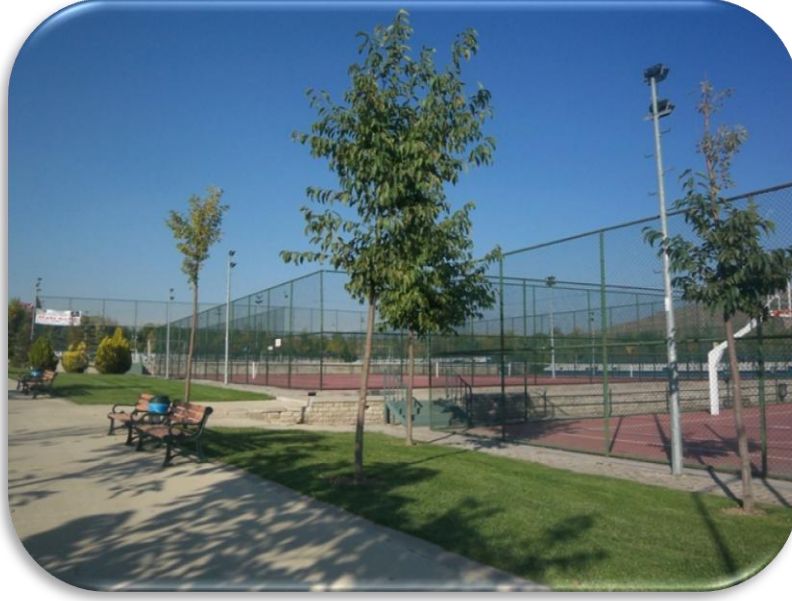
- Göksu park içerisinde 2 adet basketbol sahası, 2 adet tenis kortu ve 2 adet mini futbol sahasının bulunduğu spor kompleksi yer almaktadır. Ayrıca plaj voleybolu ve fitness aletlerinin yer aldığı spor alanları da bulunmaktadır.
- Spor alanları yürüyüş yollarına yakın yapılmıştır ve erişim kısmen standartlara uygundur (Şekil 4.36).

Şekil 4.36 Spor kompleksinden genel görünüm (Fotoğraf: Özlem Yüce Eşkil 2010).

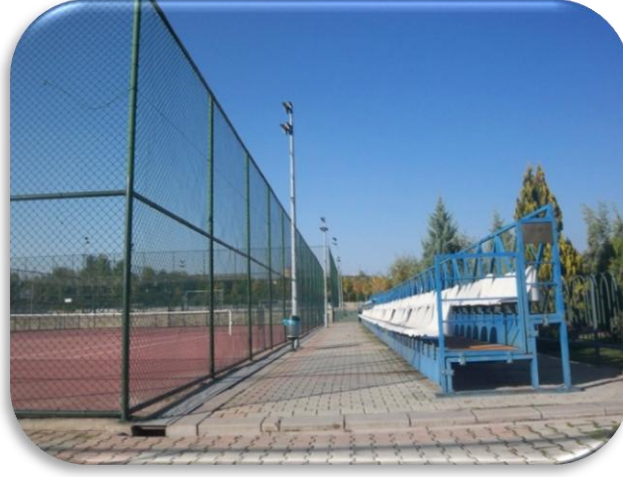
- Mini futbol alanı çevresinde yapılan tribünlere erişim rahatlıkla sağlanmaktadır. Tribün önü geçiş alanı mesafesi 220 cm'dir ve tekerlekli sandalyeli engellinin geçişine ve tribünün kullanımına yeterlidir (Şekil 4.38).
- Tekerlekli sandalyeli engelli tribünün üst kısımlarını kullanamamaktadır. Basketbol sahasına ait tribünlere ise erişim kısıtlanmış durumdadır.

Şekil 4.38 Tribün örneği (Fotoğraf: Özlem Yüce Eşkil 2010).

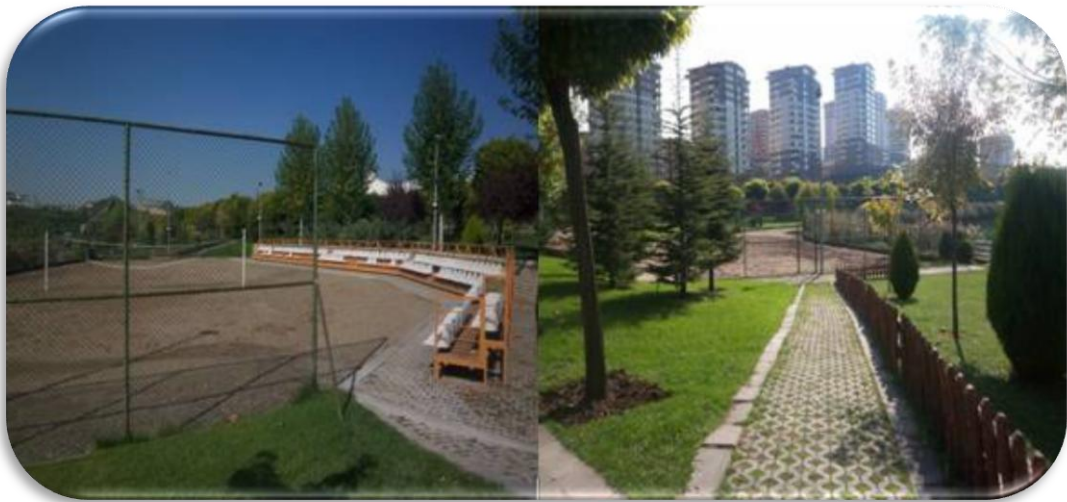
- Yürüyüş yollarının alt kotunda yer alan plaj voleybolu sahasına erişim 2 yerden sağlanmaktadır. Eğimden dolayı geniş sahanlıklı, kademeli yürüyüş yolu ve çim derzli taş ile döşenmiş yüksek eğimli yürüyüş yolu ile erişim sağlanmaktadır. Bu durum engellilerin tek başlarına erişimini kısıtlamaktadır.
- Plaj voleybolu sahasındaki tribünlerin önündeki yürüyüş yolu gerek şekli gerekse genişliği ile tekerlekli sandalyeli engellinin kullanımına uygun değildir. (Şekil 4.39).
- Spor alanına ait bilgilendirme ve yönlendirme işaretleri aydınlatma direklerinin üst kısımlarında bulunduğu için ve engellilerin açık görüş hattı mesafesinde olmadığı için engellilerin kullanımına uygun değildir.

Şekil 4.39 Plaj voleybolu a. Plaj voleybol alanının genel görünümü b. Çim derzli taşla kaplı erişim yolu (Fotoğraf: Özlem Yüce Eşkil 2010).

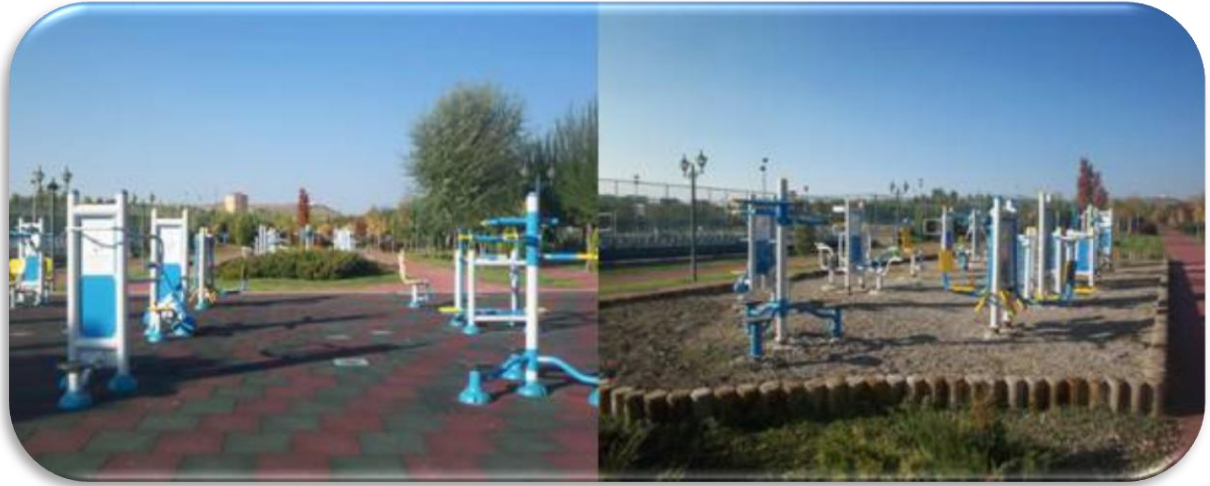
- Zemin kauçuk malzeme ile kaplanmıştır (Şekil 4.40).
- Spor aletleri çevresinde 200- 230 cm genişliğinde yürüyüş yolları yapılmıştır.
- İkinci spor alanının yapımı daha tamamlanmamıştır. Aletlerin bulunduğu zemin çakıl taşları ile kaplanmış, etrafı ahşap sınırlandırma elemanları ile çevrelenmiş ve geçiş için giriş bırakılmamıştır. Engelli kullanımı için uygun değildir (Şekil 4.41).

Şekil 4.41 Fitness aletleri a. Kauçuk malzeme ile kaplı fitness aletlerinin bulunduğu alan.,
b.Yapımı tamamlanmamış fitness aletlerinin bulunduğu alan (Fotoğraf: Özlem Yüce Eşkil 2010).

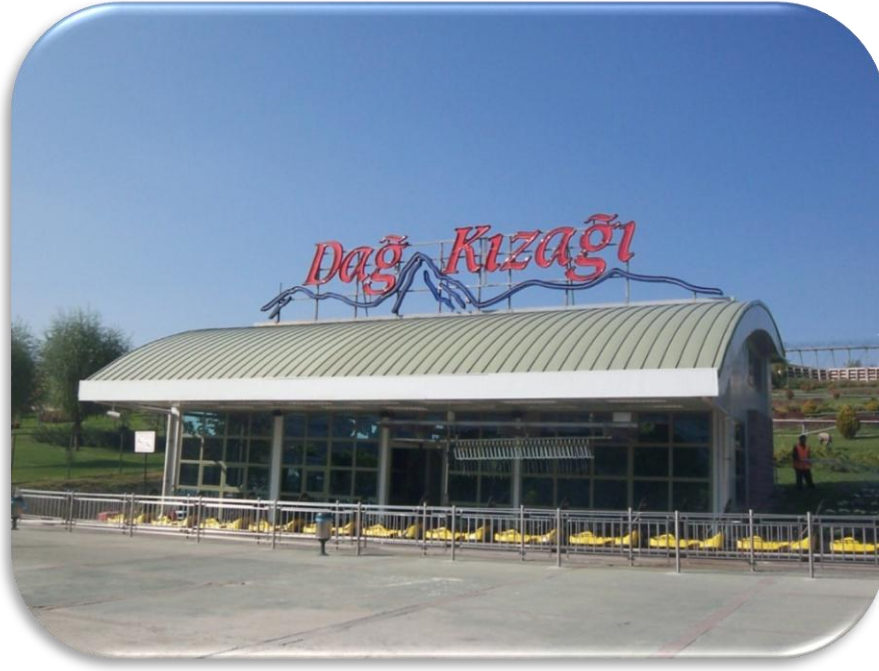
- Dağ kızıağı Ankara'daki kent parklarında ilk kez yapılan bir uygulamadır.
- Dağ kızıağına erişim kolaylıkla sağlanmaktadır. Erişim yolu zemin sert malzeme ile kaplanmıştır (Şekil 4.42).
- Kızıağı binmek için geçilmesi gereken alan tırabzanlar ile çevrelenmiştir. Bu mesafe bedensel ve görme engellilerin engelsiz geçişi için gerekli olan standart ölçülerde değildir.
- Kızıağı binmek isteyen engelliler kızıaklara yardım alarak erişebilirler. Dağ kızıağı alanında da engellilere yönelik hiçbir uygulama yapılmamıştır.
- Alan içerisinde dinlenme amaçlı oturma bankları bulunmamaktadır.
- Dağ kızıağı kafe, alan içerisinde yer almaktadır ve kafeye erişim rahatlıkla sağlanmaktadır.

Şekil 4.42 Dağ kızağı istasyonundan genel görünüm (Fotoğraf: Özlem Yüce Eşkil 2010).

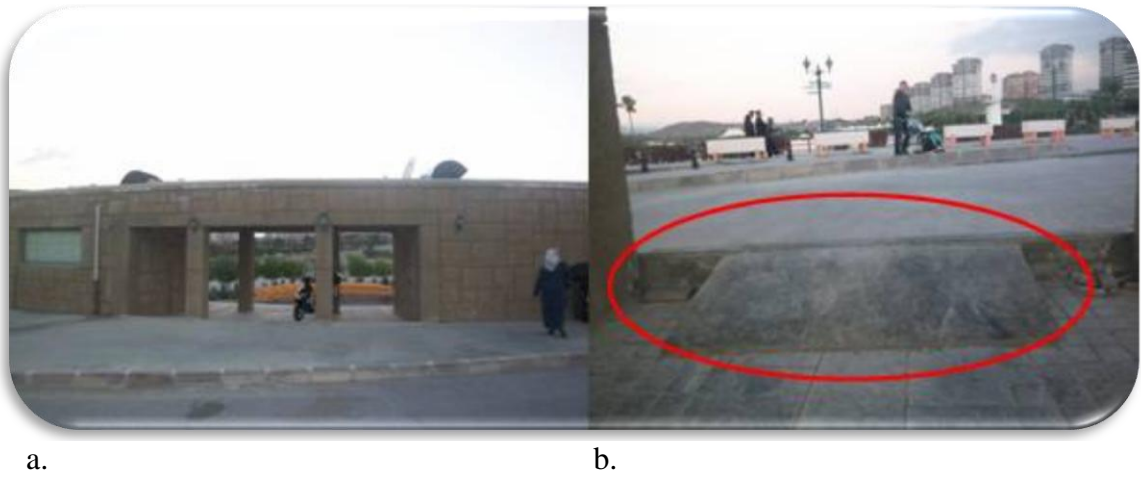
Şekil 4.47 Amfi tiyatro a. Amfi tiyatro ana girişi, b. Girişteki rampa çözümü (Fotoğraf: Özlem Yüce Eşkil 2010).

- Amfi tiyatro girişi ile kaldırım arasında geçiş rampası kullanılmıştır (Şekil 4.47). Kaldırımın eğimi ve genişliği tekerlekli sandalyeli engellinin kullanımına uygundur.

- Ancak rampa öncesi uyarı amaçlı döşeme farklılığı ve yönlendirme olmadığı için görme engelli için yardımsız ulaşım kısıtlanmaktadır
- Amfi tiyatro girişi 150 cm genişliği ve %7 eğimi olan rampa ile sağlanmaktadır.

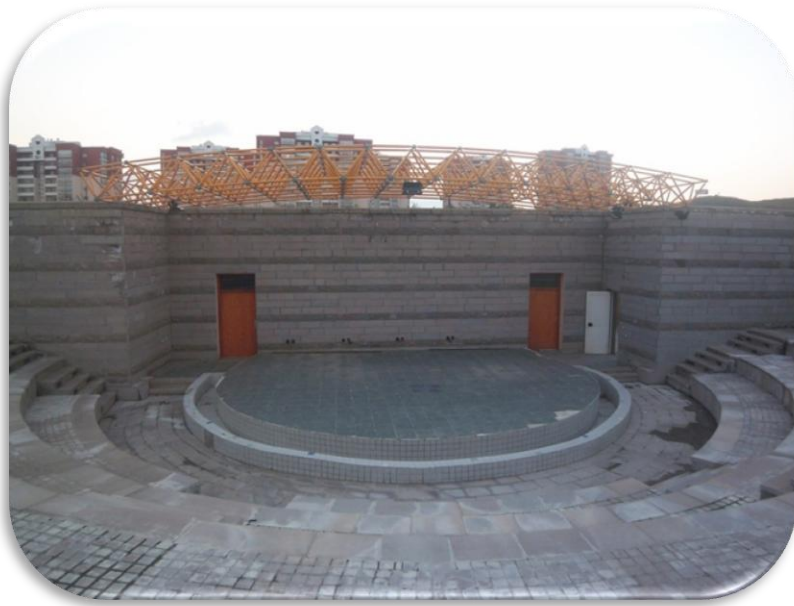
Şekil 4.48 Amfi tiyatro genel görünüm (Fotoğraf: Özlem Yüce Eşkil 2010).

- Tiyatronun oturma alanları küf taş ile kaplanmıştır.
- Amfinin alt oturma alanlarına erişim merdivenlerle sağlandığı ve asansör veya kaldırma platformu bulunmadığı için tekerlekli sandalyeli engelli ancak en üst oturma alanına erişebilmektedir.

- Üst kısım oturma alanının genişliği 180 cm 'dir ve tekerlekli sandalyeli engellinin hareketi için gerekli olan 120 cm'lik genişlik için yeterlidir.

- Görme engellilerin ise yardım almadan tek başlarına amfi içinde hareket etmeleri mümkün değildir (Şekil 4.48).
- Engellilerin sahneye erişimi ana girişten mümkün değildir. Ancak, tiyatronun arka kısmında bulunan araç yolundan, tiyatronun mutfağına erişim için yapılmış küp taş ile kaplanmış, yüksek eğimli rampadan gerçekleştirilebilir (Şekil 4.49).
- Engellilerin rampayı yardım almadan kullanmaları mümkün değildir. Rampadan sahnenin arka girişine ulaşırsalar bile giriş merdivenlerle sağlandığı için sahneye yardımsız ulaşmaları mümkün değildir.

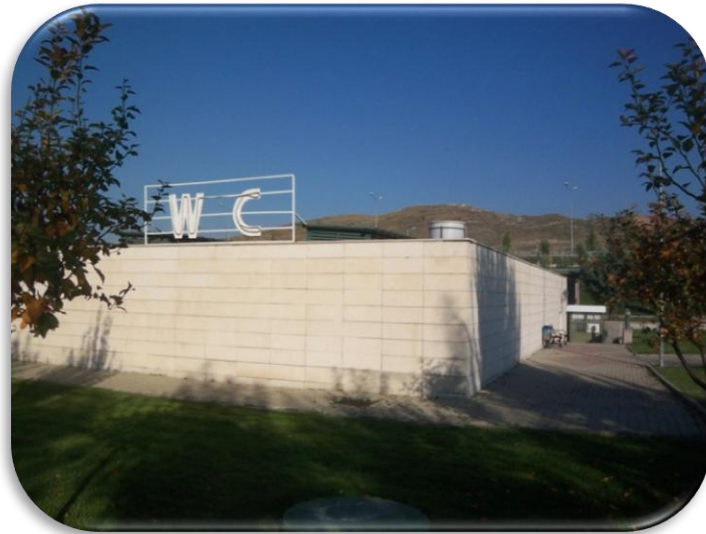
Şekil 4.50 Park içerisindeki tuvaletlerin genel görünümü (Fotoğraf: Özlem Yüce Eşkil 2010).

- Park içerisinde tuvaletler piknik alanları çevresine ve spor komplekslerine yakın yerlere yapılmıştır (Şekil 4.50).
- Tuvaletlerin tamamında engelsiz geçiş mümkün değildir. Erişim merdivenlerle ya da eğimi yüksek rampalarla sağlanmaktadır (Şekil 4.51).
- Her tuvalette engelli WC'si bulunmamaktadır. Engelli WC'sinin bulunduğu tuvalet ise kullanıma kapanmıştır. Park içerisindeki kafelerdeki tuvaletlerde de engelli tuvaleti bulunmamaktadır ve mevcut tuvaletlere engelli bireyin tek başına erişim dahi mümkün değildir.

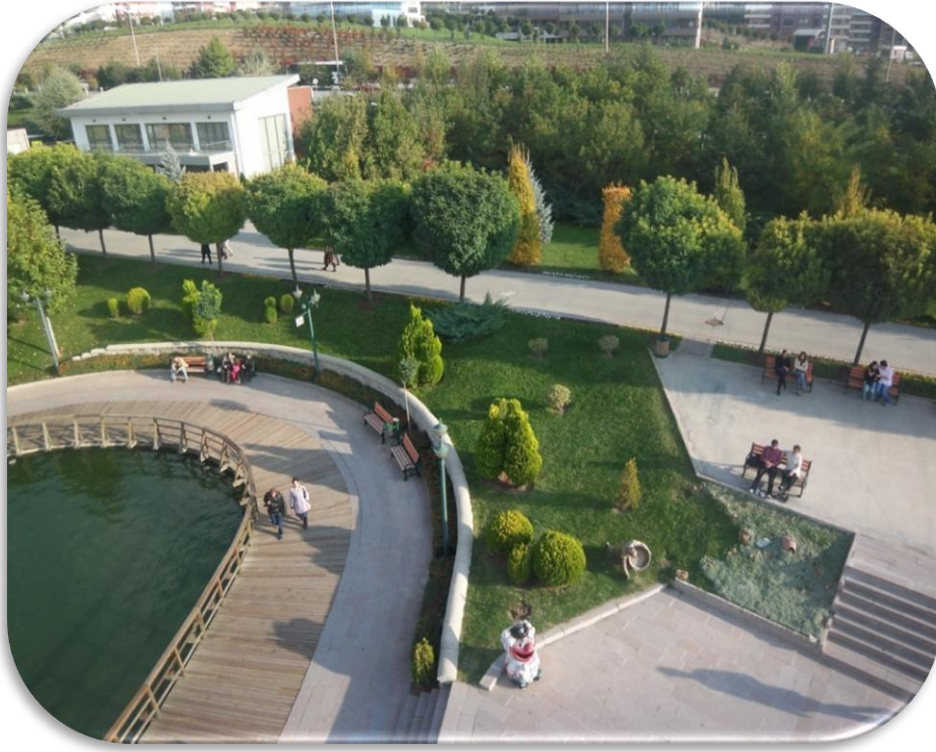
Şekil 4.53 Fener çevresindeki oturma birimleri ve ahşap iskele (Fotoğraf: Özlem Yüce Eşkil 2010).

- Parkta seyir amaçlı fener bulunmaktadır (Şekil 4.52). Fenere erişim 1. giriş kapısından sağlanmaktadır. Fenere erişim rampa ve merdivenlerle gerçekleşmektedir.
- Bazı oturma birimleri önündeki genişlik engelli geçişi için uygun değildir (Şekil 4.53).
- Merdivenlerde trabzanlar bulunmamaktadır. Rampa eğimi ise engelliler için kısmen uygundur (Şekil 4.54).
- Fener çevresinde oturma birimleri ve çöp kovaları bulunmaktadır.
- Merdiven ve rampa öncesi görme engelliler için uyarıcı yüzey kaplaması bulunmamaktadır.

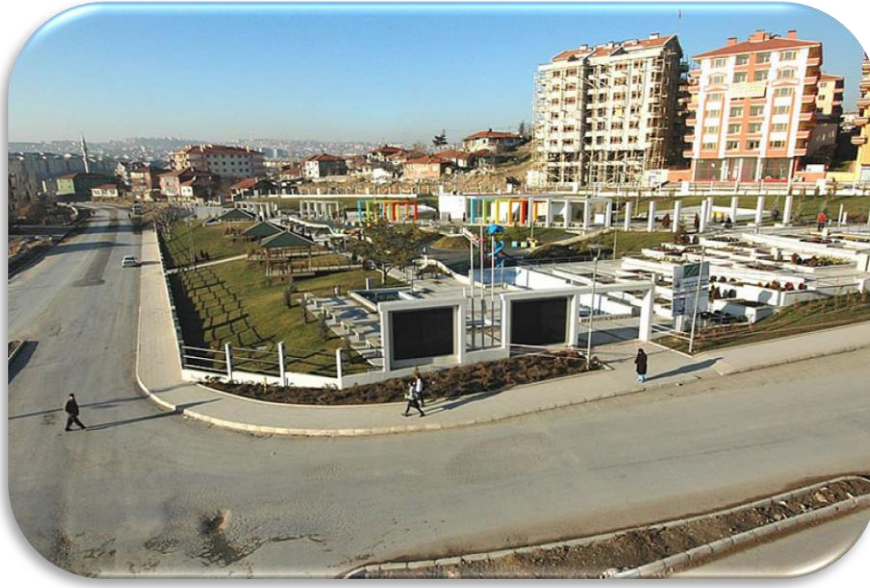
Şekil 4.56 Cemre parkına erişim (Fotoğraf: Altındağ Belediyesi)

- Cemre parkına erişim, park çevresindeki araç yolunun kenarında bulunan, kaldırımlardan sağlamaktadır. 1 ana giriş ve 2 yan giriş olmak üzere parka erişim 3 yerden sağlanmaktadır (Şekil 4.56).
- Ana girişe erişim için, araç yolu ile park girişi arasında %5-%8 eğime uygun rampa yapılmıştır. Kaldırım ile giriş rampası arasında küp taşlarla döşenmiş geçişlerle sağlanmış, ancak bu geçişler engelliler için, engel oluşturacak şekilde yapılmıştır.
- Ana giriş rampası ile araç yolu arasında 10 cm yüksekliğinde bordür taşı ile sınırlandırma yapılmış, bordür taşı yanında geçiş için eğimli bir yüzey oluşturulmuş ancak, genişliği ve eğimi bakımından standartlara uygun değildir.

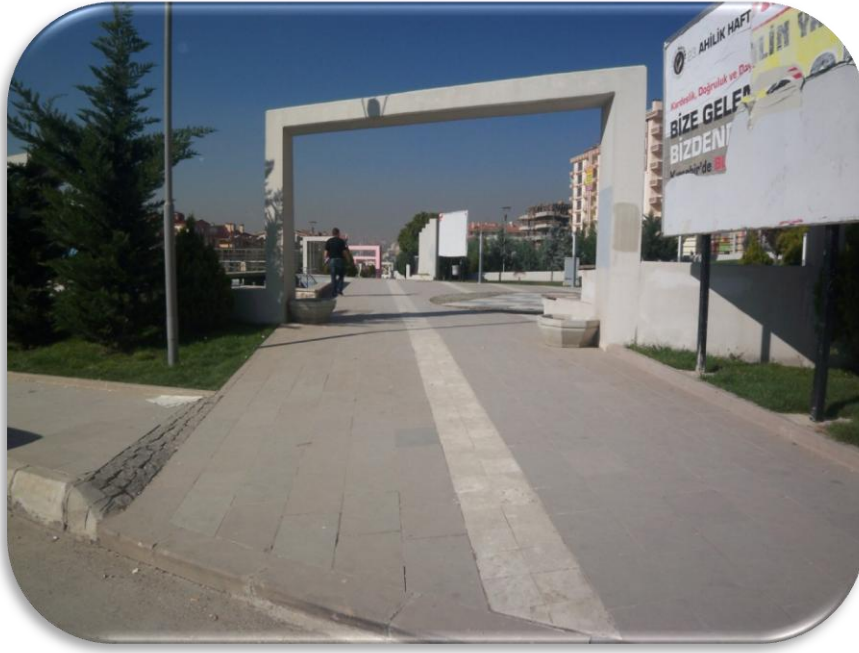
Şekil 4.57 Cemre parkının ana girişi (Fotoğraf: Özlem Yüce Eşkil 2010).

- Sahanlığın başlangıç noktasından itibaren, yürüyüş yolu boyunca, yolun orta kısmında görme engelliler için, 60 cm genişliğinde yön gösterici yüzey kaplaması ile yapılmıştır (Şekil 4.57).
- Yan girişlerden parka geçiş rampalar ile sağlanmıştır. Birinci yan girişte rampa yolu kısa, ancak eğim dik olduğu için, tekerlekli sandalyeli engellinin, yardım almadan, parka geçişi mümkün değildir.
- İkinci yan girişte ise, rampa yolu çok uzun ve eğim çok diktir, ayrıca rampa sonundaki yağmur olukları, geçiş için sorun oluşturmaktadır.
- Rampalar beton plak taş ile kaplanmış, görme engelliler için, yön gösterici yüzey kaplaması yapılmamıştır.
- Rampa kenarında tırabzanlara yer verilmemiştir. Bu durum görme ve bedensel engellilerin tek başlarına rampayı kullanıp parka erişimlerini engellemektedir (Şekil 4.58).

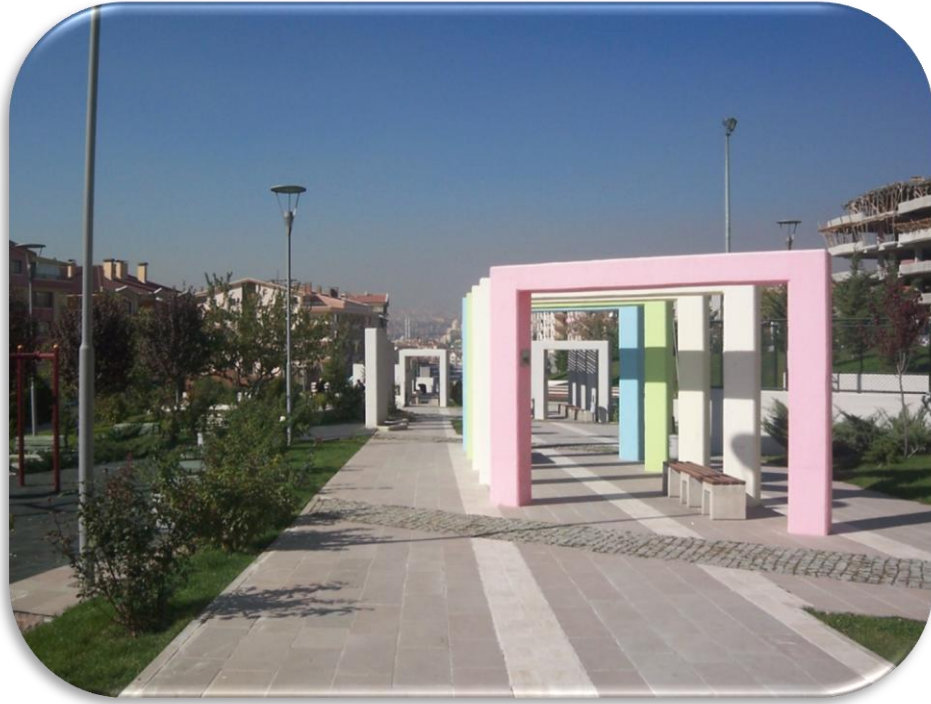
Şekil 4.59 Park içerisindeki yürüyüş yolları (Fotoğraf: Özlem Yüce Eşkil 2010).

- Yürüyüş yollarının ortasında, yeşil alanların sınırlarında, park içinde yerleştirilmiş olan farklı renklere boyanmış, dekoratif beton blokların çevresinde, görme engelliler için yüzey farklılıkları oluşturulmuş ve park içerisinde yönlendirilmeleri sağlanmıştır. Parkın büyük bir bölümünde bu yüzey kaplama farklılıklarına yer verilmiş ancak parkın tamamında kullanılmamıştır (Şekil 4.59).

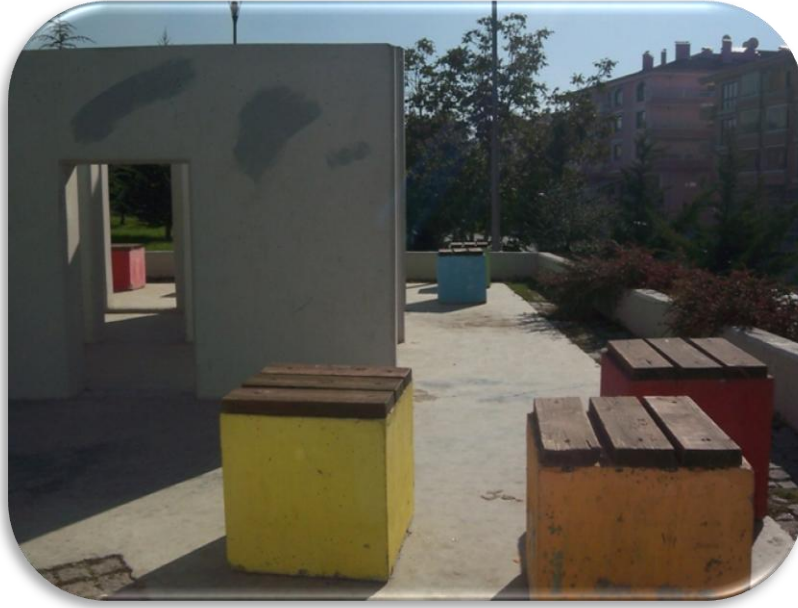
Şekil 4.62 Oturma bankaları örneği (Fotoğraf: Özlem Yüce Eşkil 2010).

- Tüm oturma birimlerine erişim mümkün değil, yeşil alan içerisinde alçak duvarlar ile sınırlandırılmış bir mekan oluşturulmuştur. Bu duvarlara bitişik şekilde oturma öğeleri yerleştirilmiş, oturma öğeleri ve küp taştan yapılmış olan yürüyüş yolları, eğimi ve geçiş mesafeleri engellilerin kullanımına uygun değildir (Şekil 4.61).
- Bazı oturma elemanlarının sırt kısımları bulunmamakta, şekil ve yükseklik bakımından tekerlekli sandalyeli engelli için uygun değildir. Bankların yanında tekerlekli sandalyeli engelli için gerekli olan alan bulunmamaktadır.
- Bazı oturma elemanlarının yerleştirildiği alanda, yapılmış olan beton bloklar görme engelliler için, engel oluşturmakta, bedensel engelliler için ise engelsiz geçişi kısıtlamaktadır (Şekil 4.62).

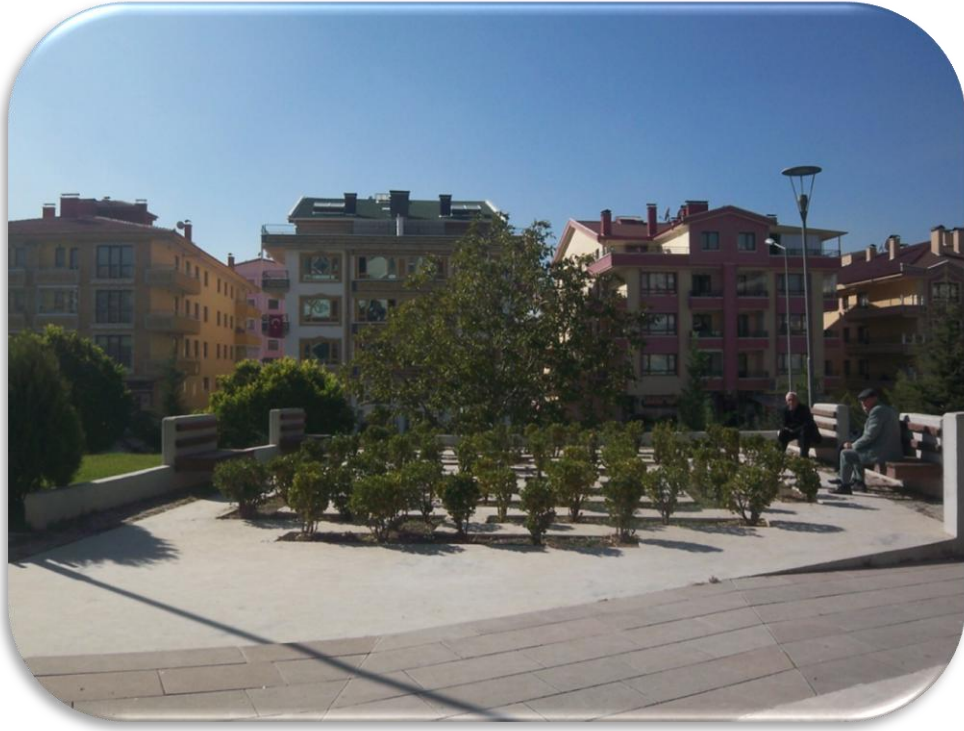
Şekil 4.63 Labirentli bitki alanı (Fotoğraf: Özlem Yüce Eşkil 2010).

• Parkın kuzey-batı yönünde labirent şeklinde bitkilendirme alanı yapılmış ve alçak duvarlarla çevrelenmiştir. Duvarlara monte edilen oturma öğeleriyle, oturma alanları oluşturulmuştur (Şekil 4.63). Oturma elemanı ile bitkilendirme alanı arasındaki mesafe bedensel engellilerin geçişi için uygun değildir.

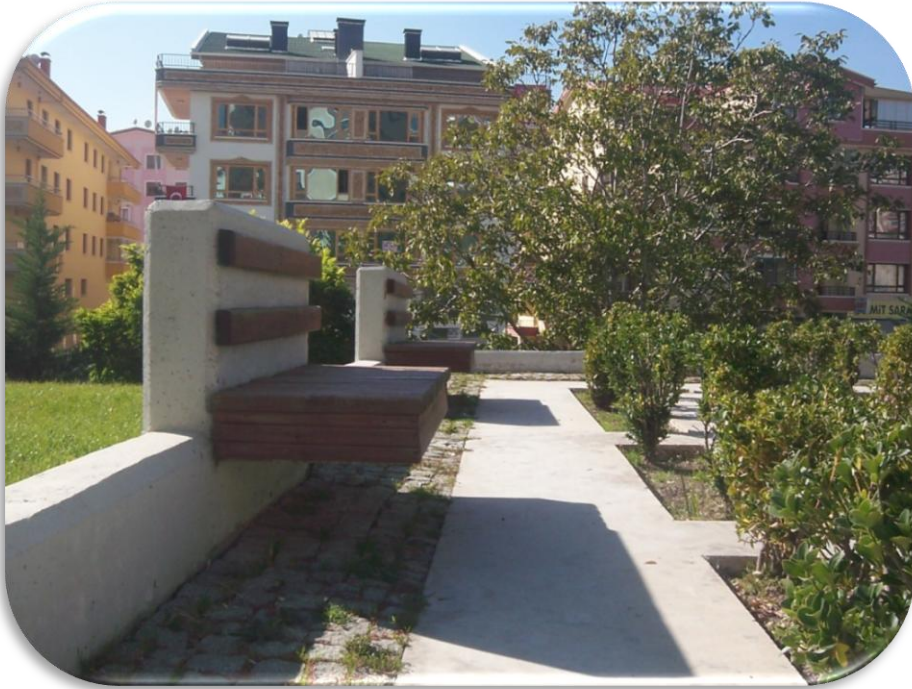
Şekil 4.64 Labirentli bitki alanlarına erişim ve oturma bankı (Fotoğraf: Özlem Yüce Eşkil 2010).

•Görme engellilerin de yardım almadan bu alana erişimi uygun değildir (Şekil 4.64).

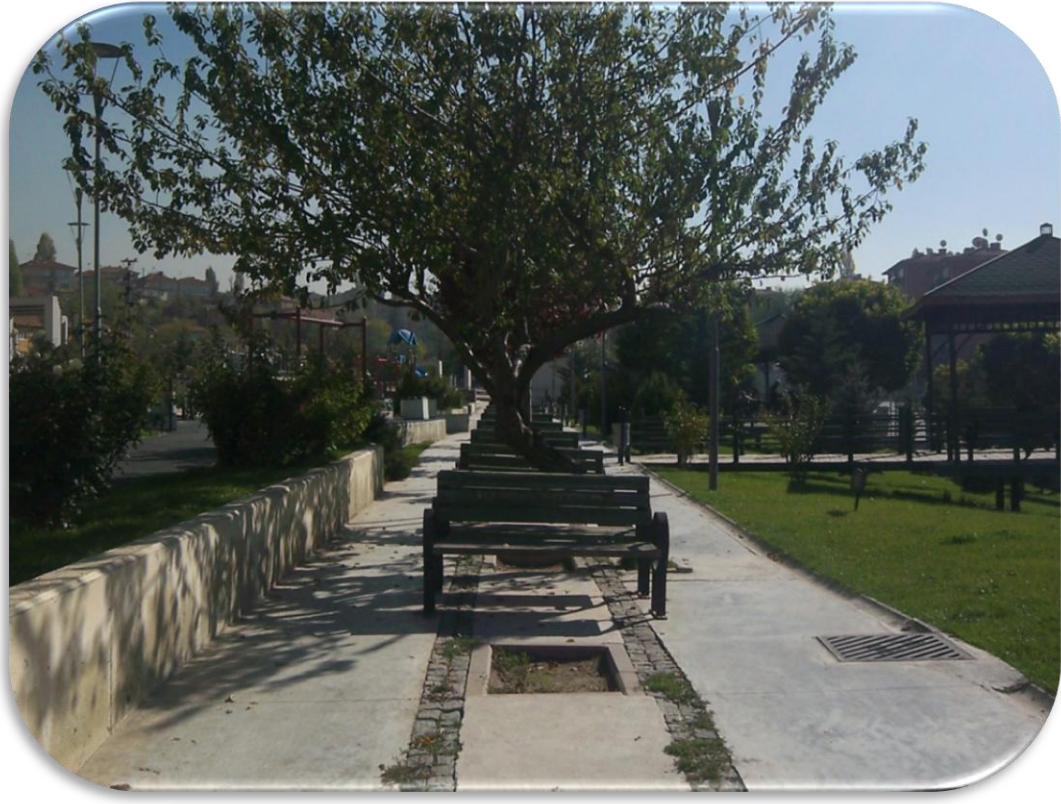
Şekil 4.65 Yürüyüş yolu üzerindeki oturma elemanları (Fotoğraf: Özlem Yüce Eşkil 2010).

- Yürüyüş yolunun orta kısmında ağaçlandırma yapılmış ve yürüyüş yolu etrafına yapılan bitkilendirmelerde, ağaçların engel oluşturması nedeni ile 15 cm yüksekliğinde bir platform ile sınırlandırılması gerekmekte ve 60 cm uzağında uyarı için yüzey kaplamasının yapılması

gerekmektedir. Cemre parkında ise bu kurala uyulmamış, hatta ağaçların dikim alanı mesafesinden 75 cm uzaklıkta, oturma bankları konulmuştur. Bankların önündeki mesafe bedensel engelliler için gerekli olan mesafeye uygun değildir (Şekil 4.65).

- Ağaçların budama yüksekliklerinin 200 cm olması gerekirken, ağaçların alt yükseklikleri bu kurala uygun değildir ve ağaç çevresinde sınırlandırma olmaması görme engelliler için engel oluşturmaktadır.

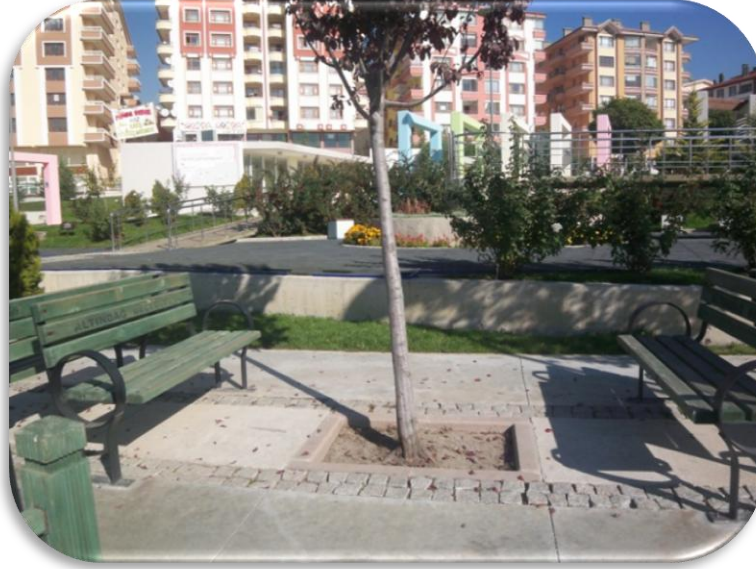
Şekil 4.66 Yürüyüş yolundaki oturma elemanlarının konumu (Fotoğraf: Özlem Yüce Eşkil 2010).

- Bazı ağaçların yürüyüş yolu üzerinde bulunması, tekerlekli sandalyeli engellinin geçiş alanını kısıtlamakta, görme engelliler için ise engel oluşturmaktadır (Şekil 4.66).

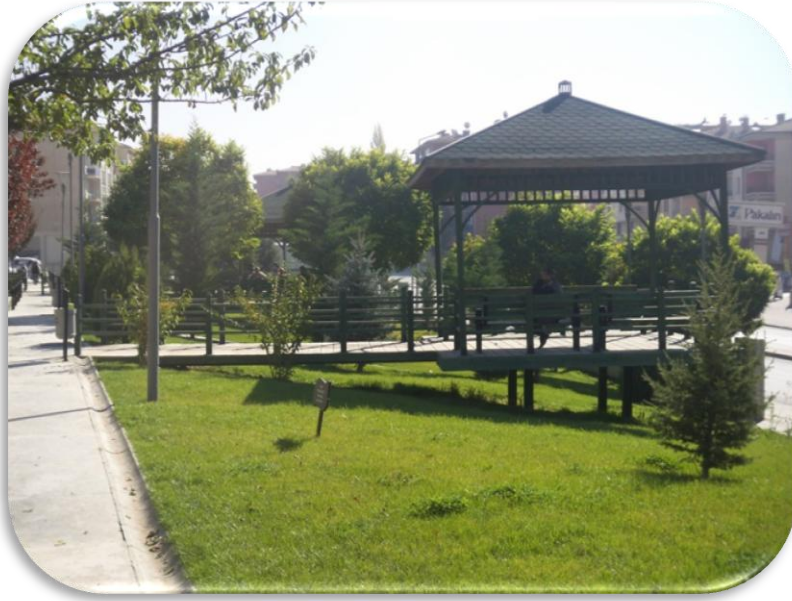
Şekil 4.67 Cemre parkındaki pergola örneği (Fotoğraf: Özlem Yüce Eşkil 2010).

- Parkta dinlenme amaçlı pergolalar yapılmıştır. Yeşil alan üzerinde yerleştirilmiş olan pergolalara engelsiz geçişi sağlamak için, pergolanın alt zemininden destekler verilmiş ve yürüyüş yolu ile aynı kota getirilmiştir (Şekil 4.67).
- Pergolalara erişim ahşap yürüyüş yolları ile sağlanmakta, yolun genişliği ise bedensel engellilerin engelsiz geçişi için yeterli mesafeye sahiptir. Yürüyüş yolu ahşap malzeme ile kaplanmış ve etrafı tırbazanlar ile çevrelenmiştir. 90 cm yüksekliğindeki tırbazanlar standartlara uygundur.
- Pergolalardaki oturma birimlerinin yerden yüksekliği 70 cm'dir ve engelliler için bu yükseklik yeterlidir, pergolanın genişliği tekerlekli sandalyeli engellinin dönüşü için gerekli olan 150 cm' lik mesafeye sahiptir (Şekil 4.68).

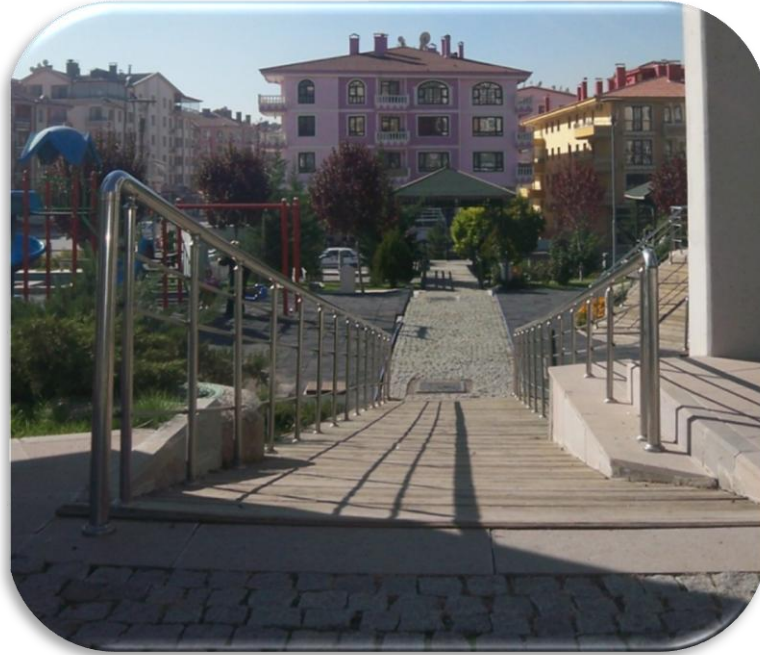
Şekil 4.70 Rampa örneği (Fotoğraf: Özlem Yüce Eşkil 2010).

- Bazı rampalar kullanımları ve yürüyüş yolları birbirine bağlamaktadır. Bu rampalar arazinin konumundan dolayı, standart eğim olan %5-%8 eğimin çok üzerindedir (Şekil 4.70).
- Rampalarda tırbazanlar kullanılmış ancak rampaların eğimi görme engellilerin ve tekerlekli sandalyeli engellilerin kullanımları uygun değildir.

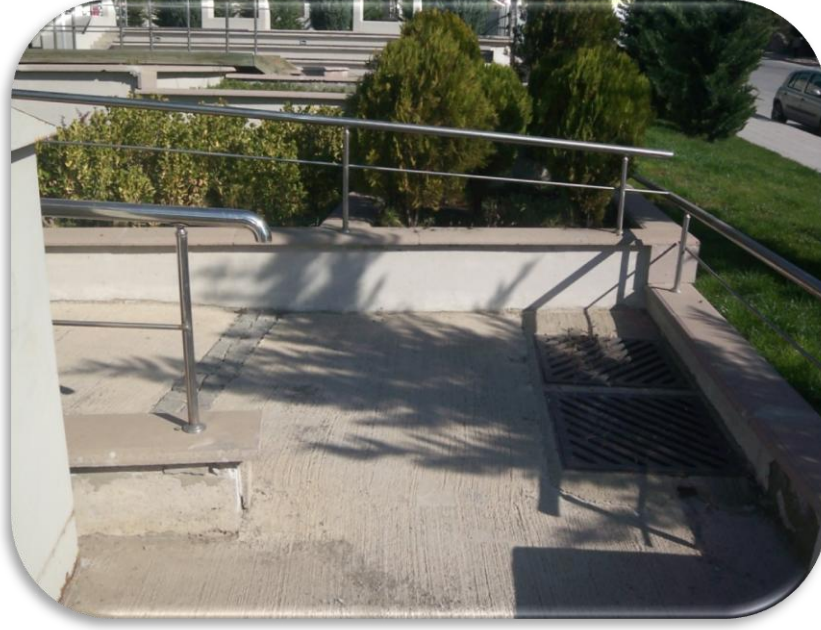
Şekil 4.72 Izgara örneği (Fotoğraf: Özlem Yüce Eşkil 2010).

- Sahanlıklarda bulunan ızgaraların genişlikleri, açıklıkları ve yerleştirilme biçimleri tekerlekli sandalyeli engelliye engel olmayacak şekilde yerleştirilmiştir (Şekil 4.72).

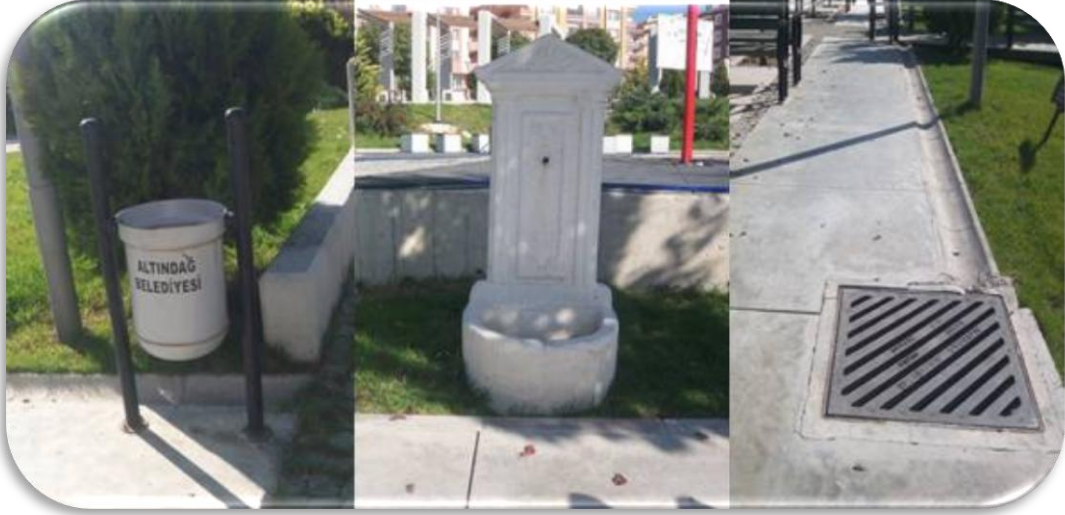
Şekil 4.73 Cemre parkı donatı elemanları örnekleri a. Çöp kutusu, b. Çeşme, c. Izgara (Fotoğraf: Özlem Yüce Eşkil 2010).

- Çöp kutularının üst yüksekliği engelliler için gerekli olan 90 cm yüksekliğe uygundur. Park içerisinde yerleştirilme şekilleri de engelliler için uygundur ve konumlarından dolayı engel oluşturmamaktadır.

- Park içerisinde bulunan çeşmeler yürüyüş yollarının kenarındaki yeşil alanlar üzerine yapılmıştır. Musluk yükseklikleri tekerlekli sandalyeli engelli için gerekli olan 90 cm' lik yüksekliğe uygundur. Çeşmeler yürüyüş yolunun hemen yanında bulunduğu için konumu itibari ile engellilerin erişimi için uygundur.

- Park içerisinde bulunan ızgaraların tamamının genişlikleri, açıklıkları ve yerleştirilme biçimleri engellilerin kullanımına uygundur (Şekil 4.73).
- Parkın kuzey bölümünde yüksek beton direklerin önünde yapılmış olan, bitki kutuların bulunmaktadır ve bitki kutularının önünde spot aydınlatma elemanlarına yer verilmiştir. Bitki kutularının önündeki yürüyüş yolu engellilerin kullanımına uygundur (Şekil 4.74)

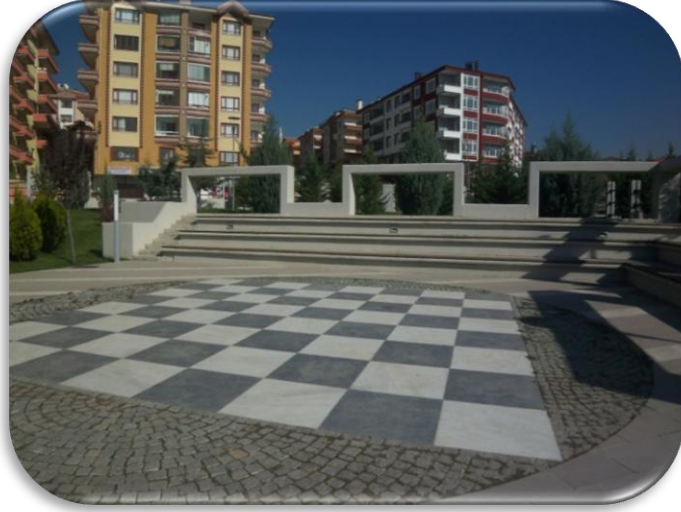
Şekil 4.75 Park içerisindeki satranç alanı (Fotoğraf: Özlem Yüce Eşkil 2010).

- Park içerisinde yer satrancı bulunmaktadır. Satranç alanına erişim dönemeçli rampalı yoldan ve park içerisinden bu alana yönlendirilen rampalı yürüyüş yollarından sağlanmaktadır (Şekil 4.75).
- Satranç oyun alanının etrafı granit derzli küp taş ile çevrelenmiş, tribün önü ise beton plak taş ile kaplanmıştır. Tribünün üst sıralarına merdiven ile ulaşılmaktadır. Ön sıradaki koltukların önündeki alan tekerlekli sandalyeli engelli için yeterli genişliktedir. Tribün oturma alanı genişliği standartlara uygundur.

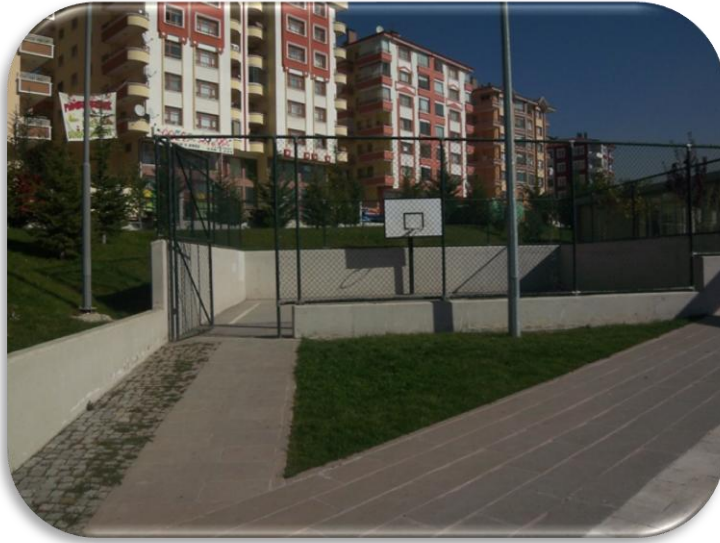
Şekil4.76 Park içerisindeki mini basketbol sahası (Fotoğraf: Özlem Yüce Eşkil 2010).

- Park içerisinde bir mini basketbol sahası bulunmaktadır. Basketbol sahasına yürüyüş yollarından ulaşılmaktadır. Yürüyüş yollarının genişliği ve kullanılan malzeme engelliler için uygundur. Sahaya giriş kapısı genişliği ve basket potasının yüksekliği standartlara uygundur (Şekil 4.76).

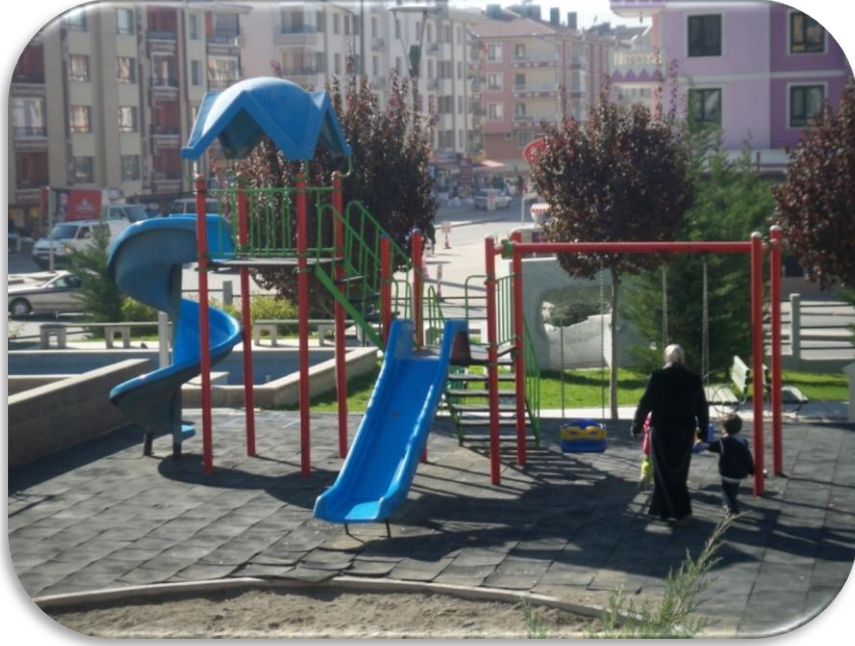
Şekil 4.77 Cemre parkındaki çocuk oyun alanı (Fotoğraf: Özlem Yüce Eşkil 2010).

- Park içerisinde 2 ayrı yerde çocuk oyun alanı vardır.
- Yürüyüş yollarından oyun gruplarına engelsiz erişilebilmektedir.
- Zemin kauçuk malzeme ile kaplanmış. (Şekil 4.77).

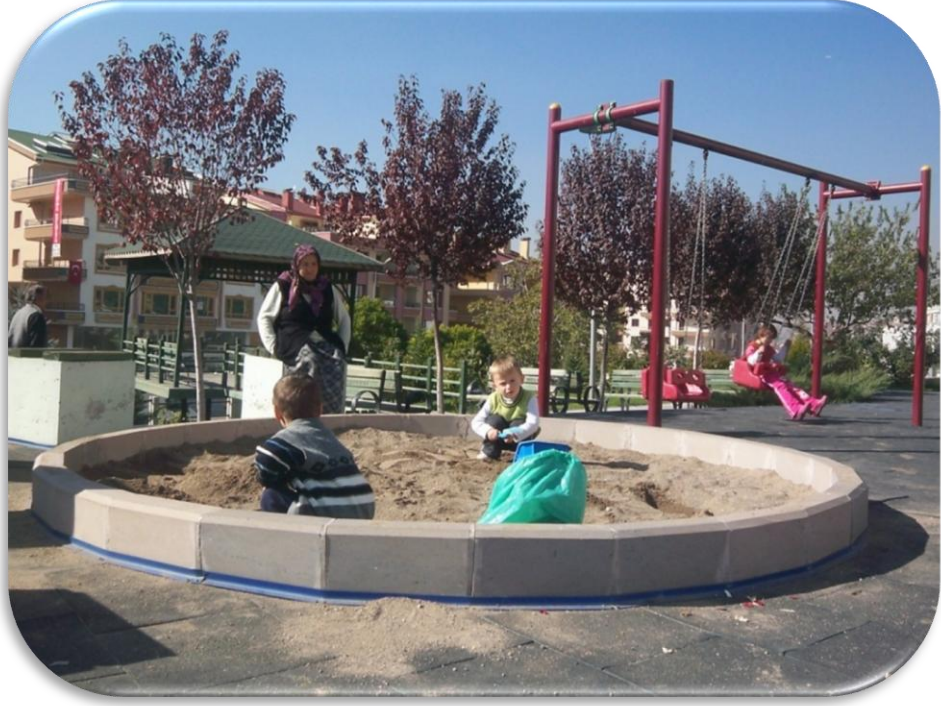
Şekil 4.78 Kum havuzu ve oturma elemanları (Fotoğraf: Özlem Yüce Eşkil 2010).

- Bordür taşı ile sınırlandırılmış kum havuzları bulunmaktadır. Kum havuzlarının yerden yüksekliği 10-20 cm' dir.
- Kum havuzu tekerlekli sandalyeli engelli çocuk için kullanıma uygun değildir.
- Kum havuzunun yerde olması ve etrafının sınırlandırılmış olması görme engelli çocuk için engel oluşturmaktadır (Şekil 4.78).
- Oyun elemanlarına erişim merdivenle sağlanmakta ve elemanlar engelli çocukların kullanımına uygun değildir.
- Salıncakların ebat olarak küçük olması, hareket etmekte zorluk çeken tekerlekli sandalyeli engelli çocuğun kullanımına uygun değildir

- Oyun alanı içindeki oturma birimlerinin sırt kısmının olmaması, oturma genişliğinin dar olması, önünde ve yanında tekerlekli sandalyenin durabileceği genişliğin olmaması nedeni ile engelli kullanıma uygun değildir.
- Kot farklılıklarından dolayı, oyun gruplarının bir tarafında duvarlar meydana gelmiştir. Duvarların başladığı noktada çocukların güvenliği için sınırlama elemanları kullanılmamıştır. Bu durum hem engelli, hem de engeli olmayan çocuklar için tehlike oluşturmaktadır. (Şekil 4.79).

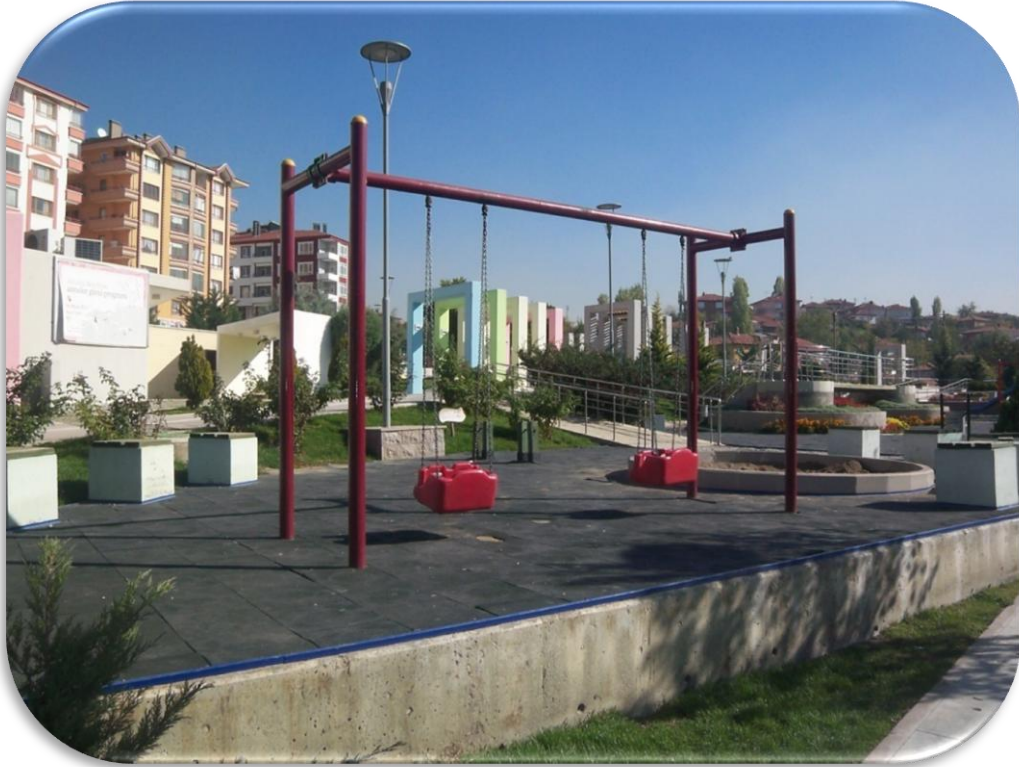
Şekil 4.79 Çocuk oyun elemanları etrafındaki kot farklılığı (Fotoğraf: Özlem Yüce Eşkil 2010).

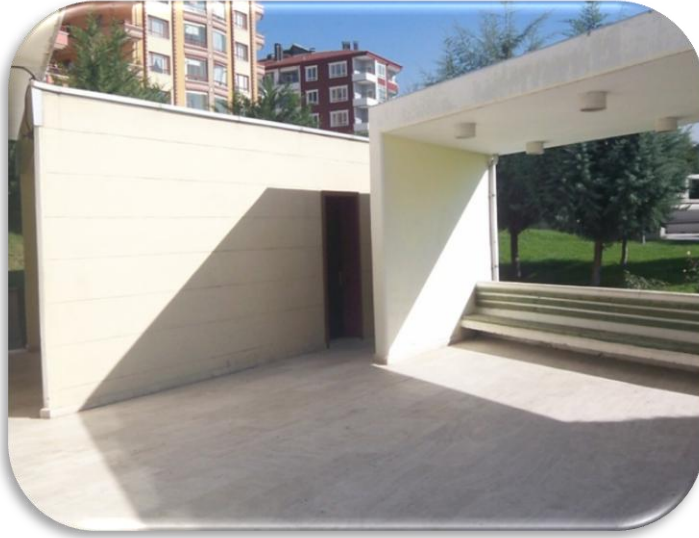
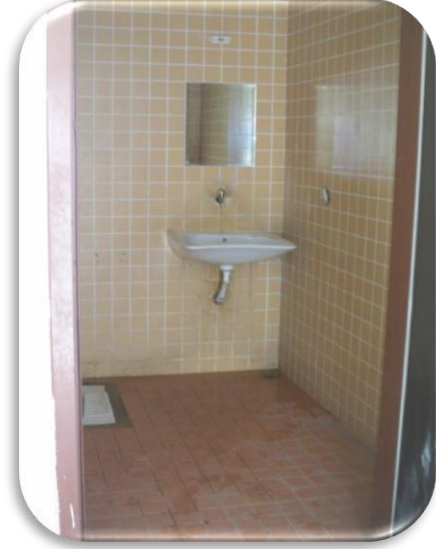
Şekil 4.80 Cemre parkında wc örneği a. Cemre parkında WC'ye erişim, b. WC'nin mevcut durumu(Fotoğraf: Özlem Yüce Eşkil 2010).

- Park içerisinde tuvalet bulunmaktadır ve erişim kolaydır. Ancak tuvaletler engellilere yönelik düzenlenmemiştir. Tekerlekli sandalyeli bir engellinin bu tuvaletleri kullanması mümkün değildir (Şekil 4.80).
