**ENGELLİLER İÇİN DIŞ MEKAN TASARIM ÖZELLİKLERİ BAĞLAMINDA
ANKARA KENT PARKLARININ İRDELENMESİ**

**Bartın Üniversitesi
Fen Bilimleri Enstitüsü
Peyzaj Mimarlığı Anabilim Dalı
Yüksek Lisans Tezi
Olarak Hazırlanmıştır**

**BARTIN
2011**

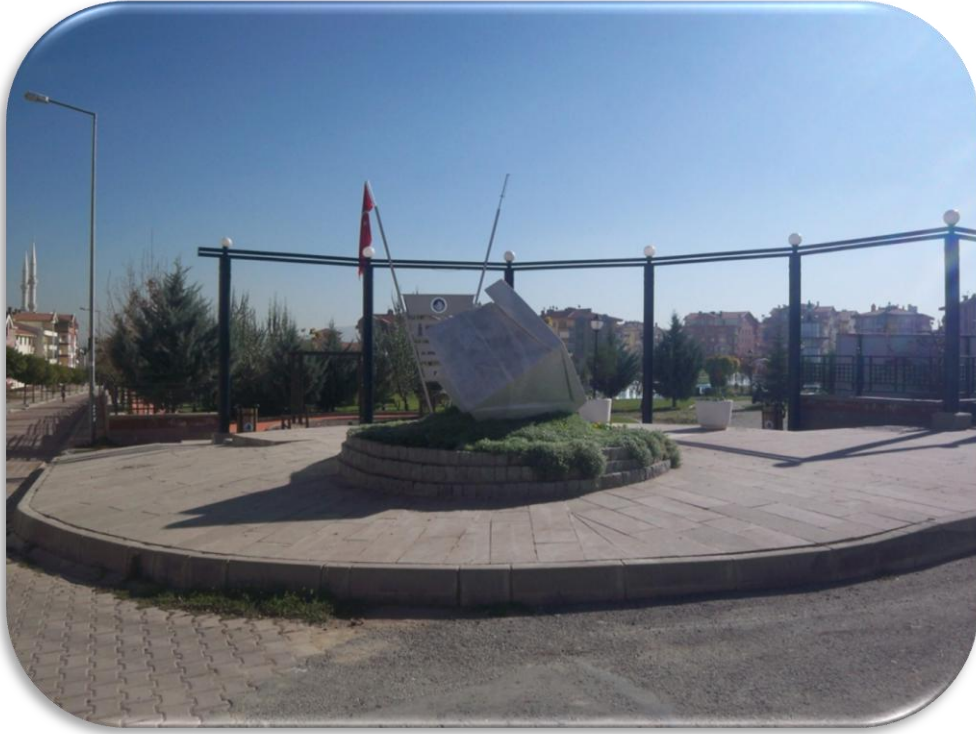
Şekil 4.83 Deniz feneri parkı ana girişinden bir görünüm (Fotoğraf: Özlem Yüce Eşkil 2010).

- Parka erişim beş giriş kapısından sağlanmaktadır. Parkın kuzey-batı yönünde bulunan ana girişe erişim, park çevresindeki kaldırımlardan sağlanmaktadır. Girişte geniş bir meydan bırakılmış ve aydınlatma direkleri ile aydınlatma sağlanmıştır. Kaldırıma çıkışlar kaldırım başlangıcında yapılan rampalardan sağlanmaktadır. Bu durum da park girişine erişim için, uzun bir mesafe kat edilmesine neden olmaktadır (Şekil 4.83).

- Giriş kapısına yakın mesafede sonradan yapılmış geçiş rampası bulunmaktadır. Bu rampaya erişim araç yolundan sağlanmaktadır, rampa ile araç yolu arasındaki yağmur olukları tekerlekli sandalyeli engelli için sorun oluşturmaktadır.
- Rampa eğimi ise standart %8 maksimum eğimden çok fazladır. Rampa bitiminde sahanlık yapılmış ve ikinci bir rampa ile yürüyüş yoluna bağlantı sağlanmıştır. İkinci rampanın eğimi standartlara uygun olmadığı için engelli kullanımına uygun değildir (Şekil 4.84).
- Merdivenlerde tırabzan bulunmamakta ve görme engelliler için yüzey kaplama farklılıkları ile engellerden önce uyarılar bulunmamaktadır.
- Giriş ölü alanda yapılmış olan bitkilendirme alanları ise engelsiz hareketi kısıtlamaktadır.

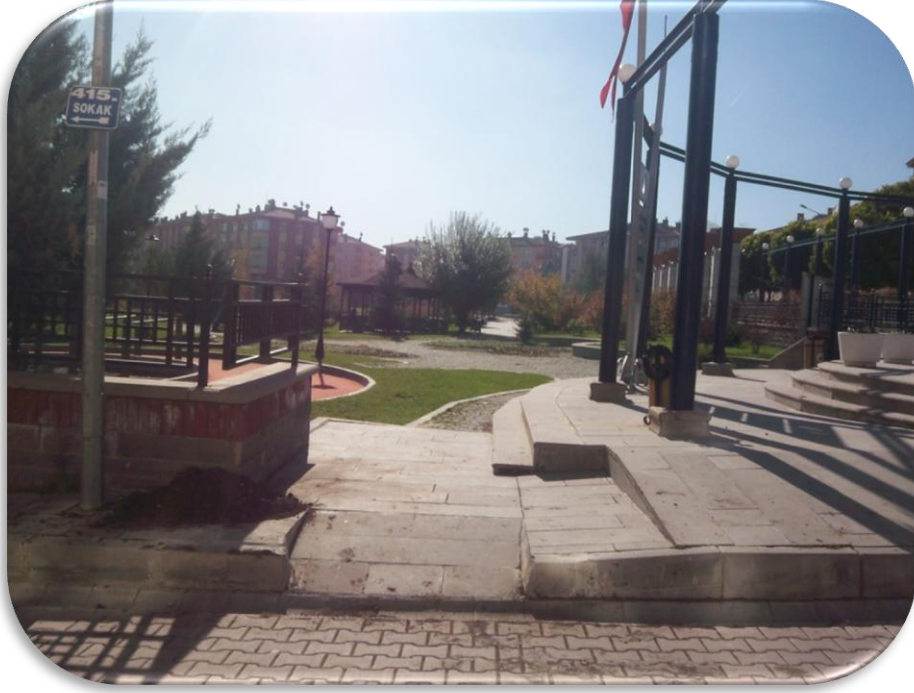
Şekil 4.84 Ana girişte rampa çözümü (Fotoğraf: Özlem Yüce Eşkil 2010).

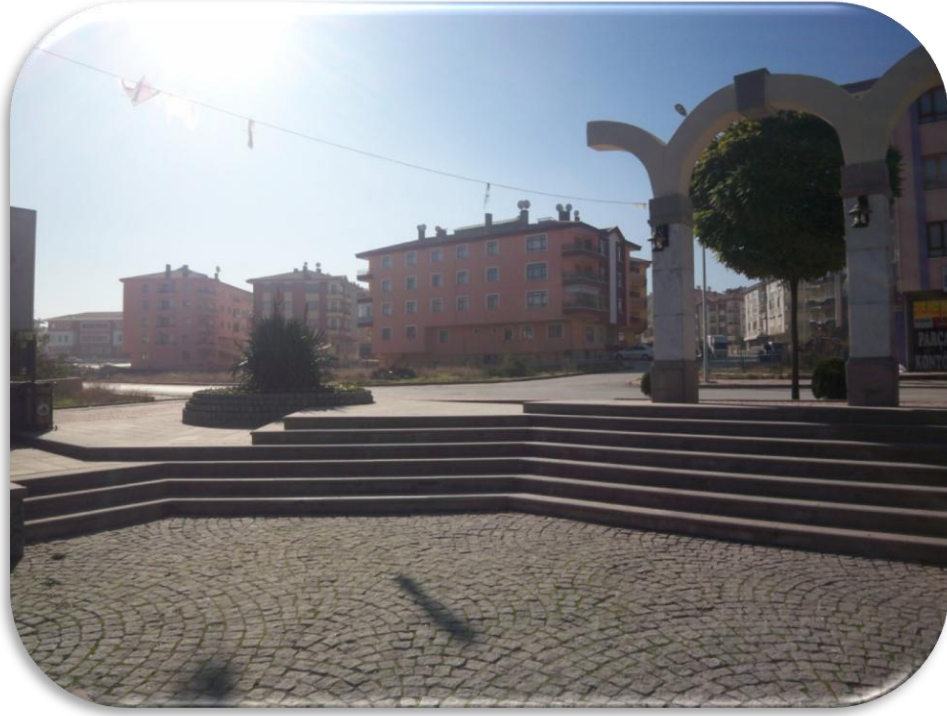
Şekil 4.85 Güney-batı yönünde bulunan park giriş alanı (Fotoğraf: Özlem Yüce Eşkil 2010).

- Parkın diğer bir girişi ise; parkın güney-batı yönünde bulunmaktadır. Giriş kapısına erişim yine kaldırımlardan sağlanmakta, kaldırımlardan girişe geçiş için rampa bırakılmış ancak rampa kaplama malzemesi ve genişliği bakımından engelli kullanımına uygun değildir

- Giriş öncesi geniş bir alan bırakılmış, alan beton plak taş ile döşenmiş, küp taşlarla kaplı yüksek bitkilendirme alanı yapılmıştır. Bitkilendirme alanları engelsiz geçişte engel oluşturmaktadır.

- Geniş alandan, parka erişim için 3-7 arasında değişen basamaklardan yapılmış merdiven bulunmaktadır. Merdiven bitiminde küp taşlarla döşenmiş alan bulunmaktadır. Taşların girintili çıkıntılı döşenmesi hareketi zorlaştırmaktadır (Şekil 4.86).

- Merdiven öncesinde uyarı için, zemin döşemesi farklılığının olmaması, park girişinde yönlendirici ve bilgilendirici levhaların olmaması, görme engellilerin bağımsız olarak bu girişten parka ulaşımını zorlaştırmaktadır.

- Merdivenlerde tırabzan olmaması yürüme engelli olan engelliler için de sorun oluşturmaktadır, tekerlekli sandalyeli engellinin ise bu girişten parka erişimi mümkün değildir.

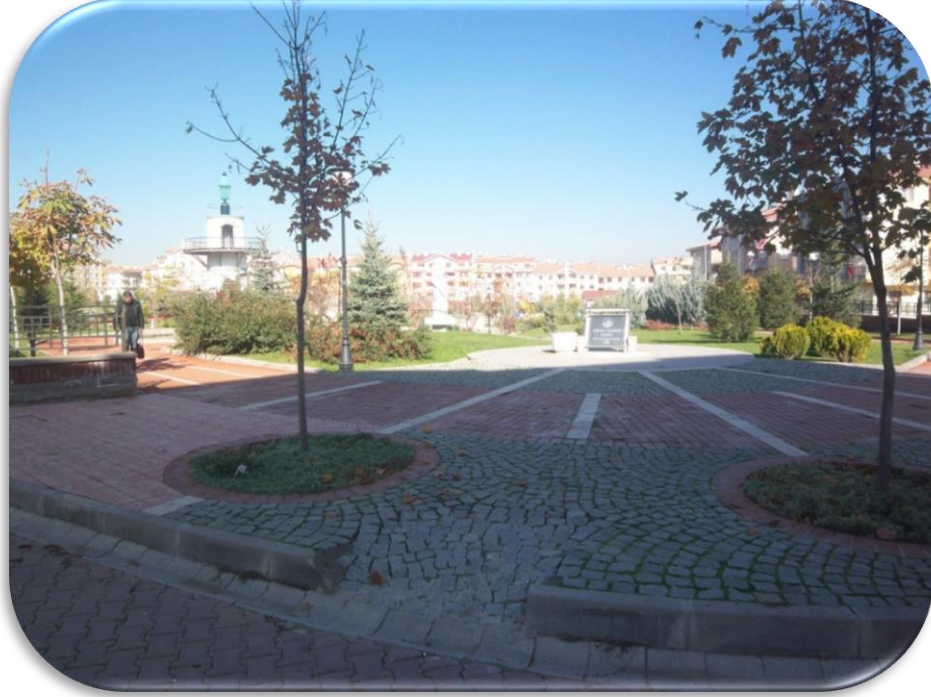
Şekil 4.86 Güney yönünde bulunan park giriş alanı (Fotoğraf: Özlem Yüce Eşkil 2010).

- Güney yönündeki diğer geçişte ise, erişim araç yolundan ve park çevresindeki kaldırımlardan sağlanmaktadır. Geçiş için araç yolundan sonra, bordür rampası yapılmıştır. Rampanın eğimi ve genişliği standartlara uygun değildir ve yüzey kaplaması olarak küp taş kullanılması engelli erişimini zorlaştırmaktadır (Şekil 4.86).

- Rampa bitiminde ağaçlar bulunmakta ve etraflarındaki sınırlandırma yükseklikleri, standart ölçü olan 60 cm'e uygun değildir.
- Bordür ile araç yolu arasındaki yağmur olukları tekerlekli sandalyeli engellinin hareketini kısıtlamaktadır.

- Ağaçların alt yükseklikleri standart ölçü olan 220 cm'e uygun değildir. Ağaçların konumu ve alt yükseklikleri görme engelliler için engel oluşturmaktadır.

- Giriş rampası ise tekerlekli sandalyeli engelliler ve yürüme engelliler için uygun değildir.
- Girişten sonra, parkın isminin yazılı olduğu bilgilendirme panosu ve bitkilendirme alanlarının bulunduğu bir alan oluşturulmuştur. Bu alandan, spor amaçlı yapılmış yürüyüş yollarına ve kullanımlara erişim için yapılmış olan yürüyüş yoluna erişilmektedir.

- Parkın isminin yazılı olduđu bilgilendirme levhası etrafındaki mesafe tekerlekli sandalyeli engellinin geçişi için yeterlidir, ancak görme engelliler için önceden uyarı işaretleri ve yüzey kaplamaları olmadığı için, konumu itibari ile engel oluşturmaktadır.

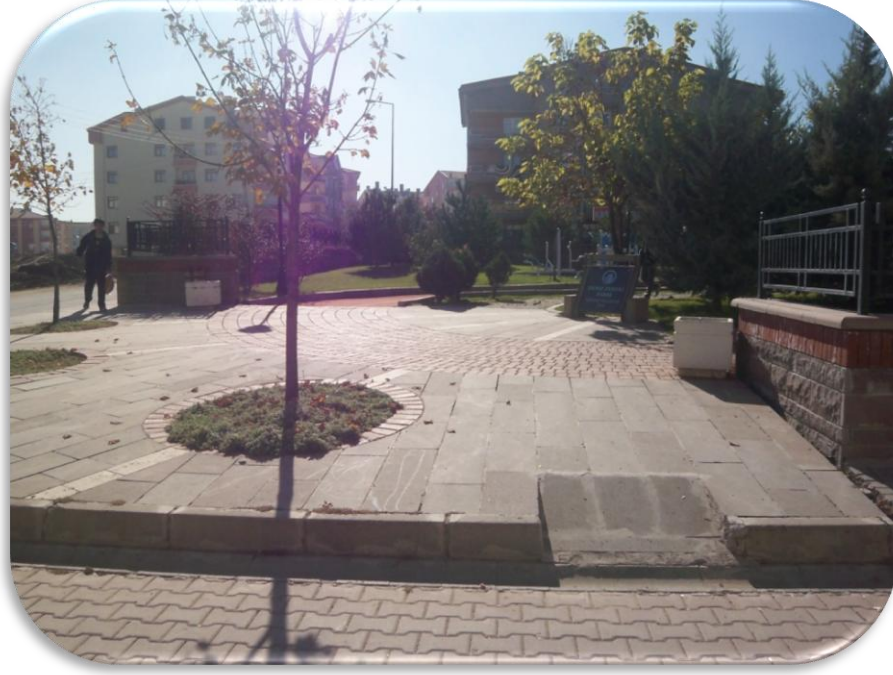
Şekil 4.87 Kuzey- doğu yönünde bulunan park giriş alanı (Fotoğraf: Özlem Yüce Eşkil 2010).

- Parkın kuzey-doğu yönünde yer alan diđer bir girişinde ise, araç yolundan, park girişine geçişte sonradan rampa yapılmıştır.
- Rampa ile araç yolu arasındaki yağmur olukları, tekerlekli sandalyeli engelli için engel oluşturmaktadır.

- Rampanın genişliđi ve eğimi, engelli kullanımına uygun değildir.
- Alan içinde dikilmiş olan ağaçların, çevrelerindeki sınırlandırmaların, zeminle aynı kotta olması ve engel öncesinde olması gereken 60 cm'lik uyarı mesafesinin oluşturulmamış olması ve ağaçların budama yükseklikleri görme engelliler için sorun oluşturmaktadır (Şekil 4.87).

- Girişteki alandan, sportif amaçlı yapılmış olan yürüyüş yollarına ve parktaki kullanımlara erişimi sağlayan diđer yürüyüş yollarına geçiş sağlanmaktadır. Giriş alanı bordür taşından sonra beton plak taş ile kaplanmıştır, sportif amaçlı yürüyüş yollarını birbirine bağlamak için beton plak taşlardan sonra döşeme farklılığına gidilmiş ve küp taş ile yüzey kaplaması yapılmıştır.

- Yürüyüş yollarında görme engellileri yönlendirecek, yüzey kaplamaları ve yönlendirme levhalarına yer verilmemiştir.

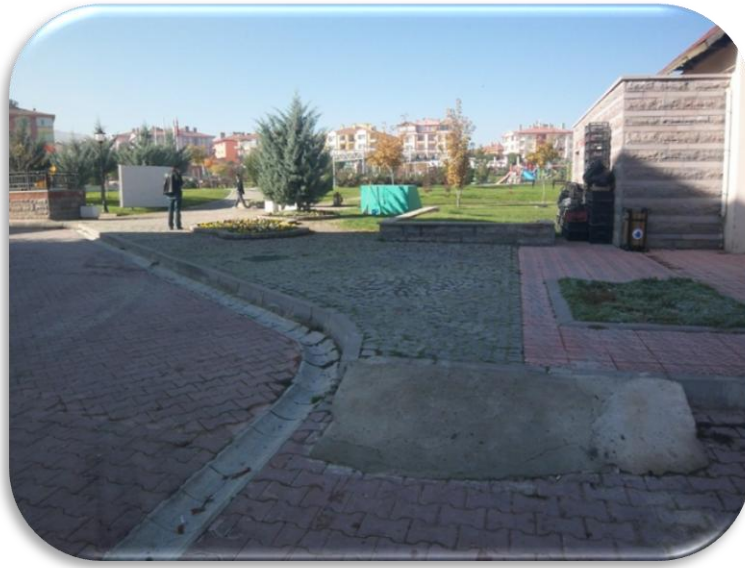
Şekil 4.88 Doğu yönünde bulunan park giriş alanı (Fotoğraf: Özlen Yüce Eşkil 2010).

- Parkın doğusundaki girişten parka erişim, araç yolundan ve otoparktan sağlanmaktadır. Park girişinde geniş bir alan bırakılmıştır.
- Araç yolu ile bu giriş arasında bulunan yağmur oluğu ve bordür taş yüksekliği engelliler için erişimde engel oluşturmaktadır. Otopark alanında sonradan yapılmış rampa bulunmaktadır. Bu rampaya erişimde otopark ile araç yolu arasında bulunan yağmur olukları sorun oluşturmaktadır. Rampa eğimi, şekli, konumu ve yüzey kaplaması ile standartlara uymamaktadır (Şekil 4.88).

- Giriş alanında yapılmış ve küp taş ile yükseltilmiş olan, bitkilendirme alanları ve ağaçlar, engelsiz erişimde engel oluşturmaktadır.
- Geçiş alanının küp taş ile kaplanmış olması görme engelli ve tekerlekli sandalye kullanan engelliler için hareket kısıtlılığına neden olmaktadır.

- Girişten itibaren park içerisinde yönlendirici işaretler, yüzey kaplaması farklılıkları ve bilgilendirme levhaları bulunmamaktadır.

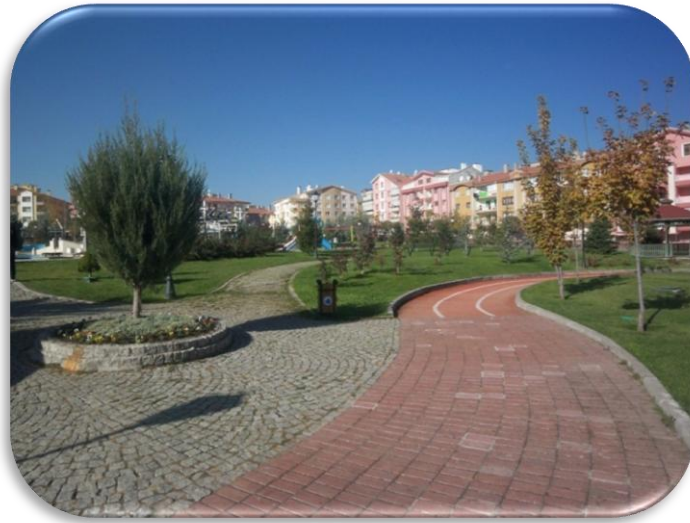
Şekil 4.89 Parkın doğu girişinden yürüyüş yollarına erişim (Fotoğraf: Özlen Yüce Eşkil 2010).

- Giriş alanından, parktaki kullanımlara erişimi sağlayan, yine küp taş ile kaplanmış yürüyüş yollarına ve spor amaçlı kauçuk malzeme ile kaplanmış sportif amaçlı yürüyüş yollarına ulaşılmaktadır. Spor amaçlı yürüyüş yolları arasında ise tuğla taş kaplama ile geçiş sağlanmıştır.
- Yürüyüş yollarının ortasına dikilmiş ve etrafı yükseltilmiş ağaç, daha önceden uyarı işaretleri ile belirtilmediği için görme engelliler için engel oluşturmaktadır. Konumu ile de tekerlekli sandalyeli ve koltuk değneği kullanan engellilerin daha uzun bir mesafe kat ederek parka ulaşmalarına neden olmaktadır (Şekil 4.89).

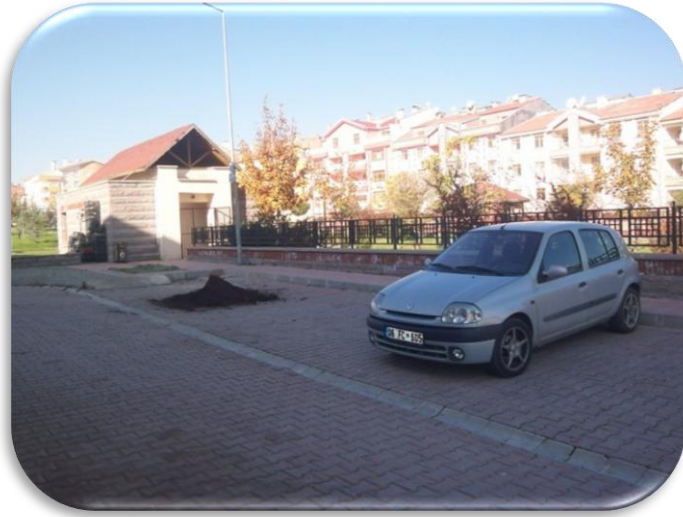
Şekil 4.90 Parkın doğu girişindeki otopark alanı (Fotoğraf: Özlem Yüce Eşkil 2010).

- Parkın doğu ve güney-batı girişlerinde otopark bulunmaktadır. Otoparklar kilitli parke taş ile kaplanmıştır. Otoparklarda engellilere ait park yeri bulunmamaktadır.
- Otopark ile araç yolu arasındaki yağmur olukları ise engelliler için sorun oluşturmaktadır.
- Otopark ile park sınır duvarları arasında kaldırım bulunmakta ve bu kaldırımlara erişim için rampalar bırakılmamıştır (Şekil 4.90). Engellinin aracından inip parka erişim için yardım alması gerekmektedir.
- Güney- batı girişinde engelli birey, otoparkta aracından indikten sonra, parkın giriş alanına ulaştığında buradaki mevcut merdivenler parka erişimde sorun oluşturmaktadır.

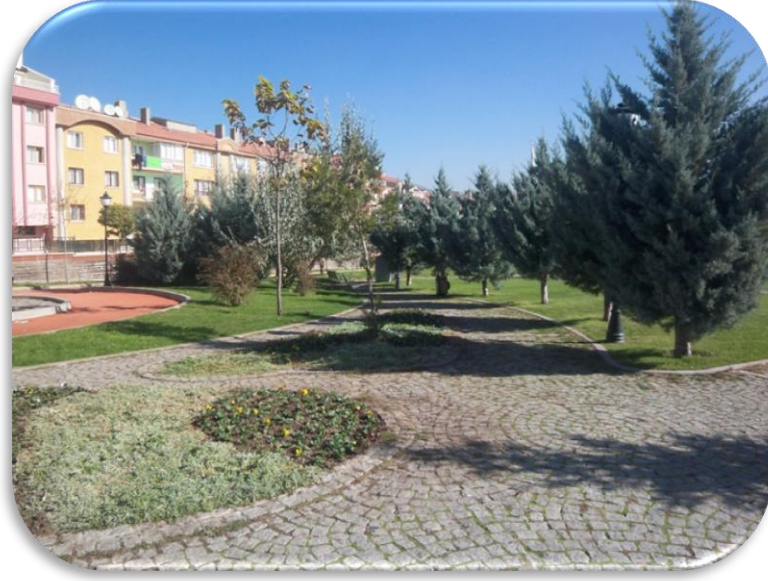
Şekil 4.92 Yürüyüş yollarındaki engeller (Fotoğraf: Özlem Yüce Eşkil 2010).

- Yürüyüş yolları parkın büyük bir bölümünü kaplamaktadır. Yeşil alan içerisindeki yollar, informal şekilde, küp taş ile kaplanmış ve etrafları zemin ile aynı kotta bordür taş ile sınırlanmıştır.
- Zeminin küp taş ile kaplı olması ve taşların girintili çıkıntılı olması, tekerlekli sandalyeli ve koltuk değneği kullanan engellilerin zemin üzerinde hareketini zorlaştırmaktadır.
- Görme engelliler için yol üzerinde, yönlendirici yüzey kaplamaları bulunmamakta ve yeşil alan ve kent mobilyalarına yaklaşma mesafelerinde uyarılar bulunmamakta, yolların informal olması da görme engellilerin tek başlarına hareket etmelerini zorlaştırmaktadır.
- Yürüyüş yollarında yeşil alan üzerinde, otuma elemanları ve çöp kovaları yerleştirilmiş.

- Oturma elemanlarının yükseklikleri engelli kullanımına uygundur.
- Yeşil alan üzerinde bankların yanında tekerlekli sandalyeli engelli için yeterli mesafe vardır, ancak yeşil alan üzerinde tekerlekli sandalyenin kullanımı sorun olmaktadır.
- Aydınlatma elemanlarının yükseklikleri engellilerin görüş hattına uygun yüksekliktedir.
- Çöp kovalarının yükseklikleri de olması gereken 90 cm yüksekliğine uygundur (Şekil 4.91).
- Parkın kuzey-batı yönündeki ana girişten ulaşılan yürüyüş yollarının etrafındaki, bitkilendirme alanları zemin ile aynı kotta bulunduğu için ve yol çevresindeki ağaçların alt yükseklikleri olması gereken 220 cm'lik yükseklikten fazla olduğu için, görme engellilerin, engelsiz geçişini engellemektedir.
- Bitkilendirme alanları tekerlekli sandalye kullanan engellilerin geçiş mesafesini kısıtlamaktadır (Şekil 4.92).

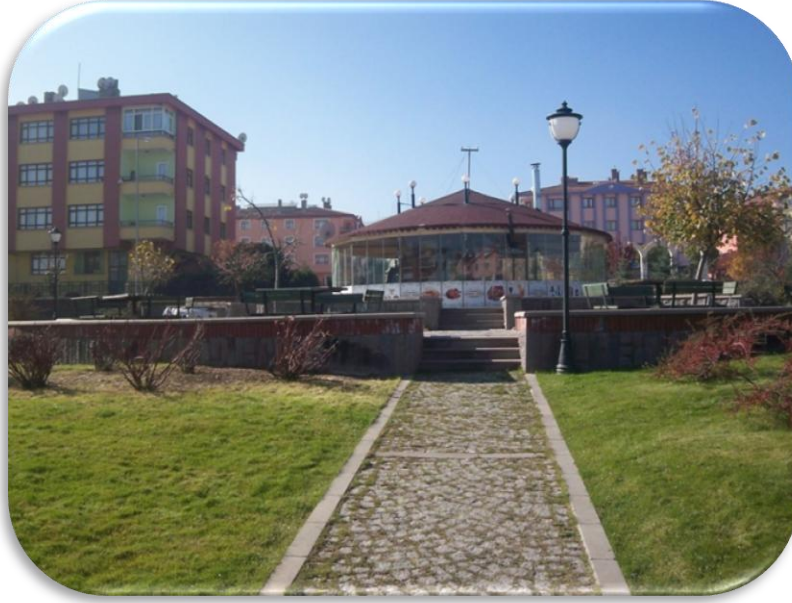
Şekil 4.96 Park içerisinde deniz fenerine erişim (Fotoğraf: Özlem Yüce Eşkil 2010).

- Deniz fenerine eriřim park ierisinden de saęlanabilmektedir. Deniz fenerine ulařmak iin ncelikle kafe alanına eriřilmesi gerekmektedir. Park ierisinde, kp tař kaplama ile yapılmıř

yürüyüş yolu ile kafeye ulaşılmakta ancak 3 basamaktan oluşan merdivenlerden çıkılması gerekmektedir.

- Merdivenlerde tırabzan bulunmaması, yine merdiven yanında rampa olmaması ve yürüyüş yolunun yüzey kaplaması engellilerin deniz fenerine erişimin park içerisinde de sağlanmalarını zorlaştırmaktadır (Şekil 4.96).

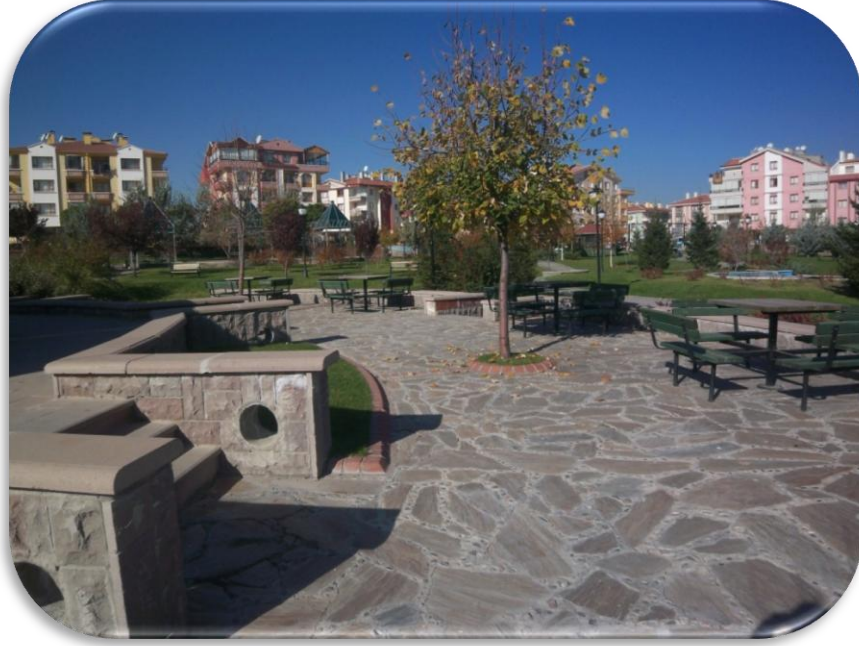
Şekil 4.97 Kafe ve çevresindeki kullanımlar (Fotoğraf: Özlem Yüce Eşkil 2010).

- Kafeye erişim için kafe çevresinde yapılmış olan 3 basamaklı merdivenlerle sağlanmaktadır.
- Kafe çevresi kayrak taşları ile kaplanmıştır. Yürüyüş alanı içerisine ise belli mesafelerde ağaçlar dikilmiş, ağaçların çevresi standart ölçüde olan 15 cm yüksekliğindeki sınırlayıcılar ile çevrelenmiş, ancak ağaçlardan dolayı geçiş genişliği 75 cm kadar düşmektedir. Yardım alarak kafe alanına erişen tekerlekli sandalyeli engelli daralan geçiş mesafesi nedeni ile, kafe alanı içerisinde, hareketi sınırlandırılmıştır.

- Kafe etrafındaki alana oturma grupları yerleştirilmiş, ancak tekerlekli sandalyeli engellinin bu oturma elemanlarını kullanma imkanı bulunmamaktadır. Bacaklarını koyması için gerekli olan mesafe yetersizdir.

- Görme engellilerin de tek başına, fenere erişimi imkansızdır. Yürüyüş yollarında yönlendirici yüzey kaplamaları, merdivenler öncesi uyarılar, merdivenlerde tırabzanlar bulunmamaktadır (Şekil 4.97).

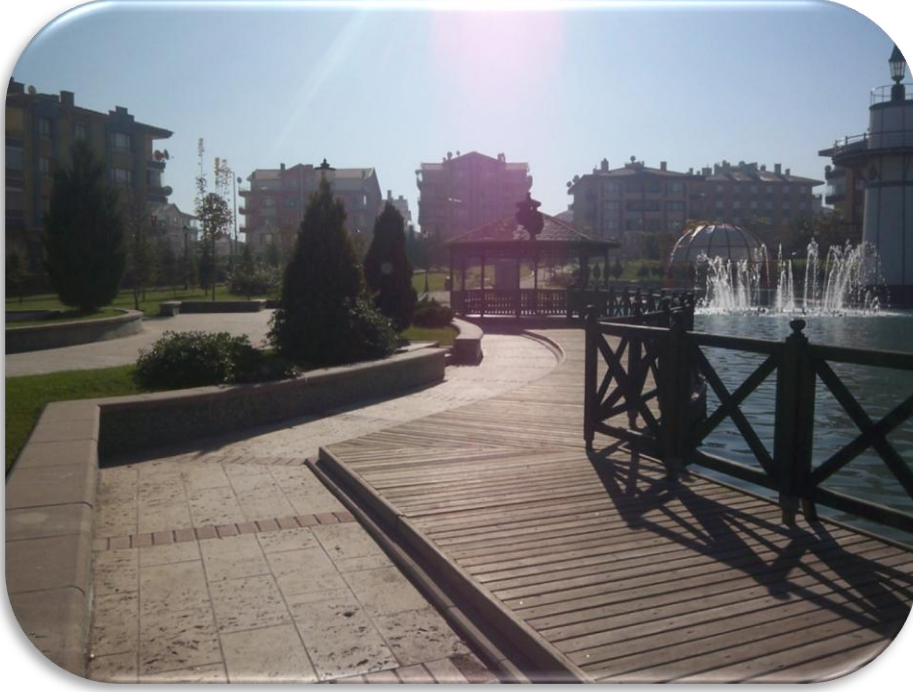
Şekil 4.98 Ahşap rıhtımdan bir görünüm (Fotoğraf: Özlem Yüce Eşkil 2010).

- Park içerisinde 1800 m²'lik havuz bulunmaktadır.
- Havuzun bir kıyısında çocukların uzaktan kumandalı teknelerini yüzdürebilmeleri için ahşap malzemenen yapılmış rıhtım bulunmaktadır. Rıhtıma ve yürüyüş yoluna erişimde, yeşil alan arasına bırakılmış merdivenlerin kullanılması gerekmektedir.

- Yürüyüş yolu genişliği engelsiz geçiş için uygundur, ancak merdivenlerin kullanılmak zorunda olunması ve rampa olmaması tekerlekli sandalyeli engellinin erişimini zorlaştırmaktadır.

- Rıhtım ile yürüyüş yolu arasında da 15 cm yüksekliğinde bir kot farkı bulunmaktadır. Ayrıca rıhtımın başlangıç ve bitişinde rampa bulunmaması, tekerlekli sandalyeli engellinin tek başına rıhtıma ulaşımını ve rıhtımı kullanımını zorlaştırmaktadır (Şekil 4.98).

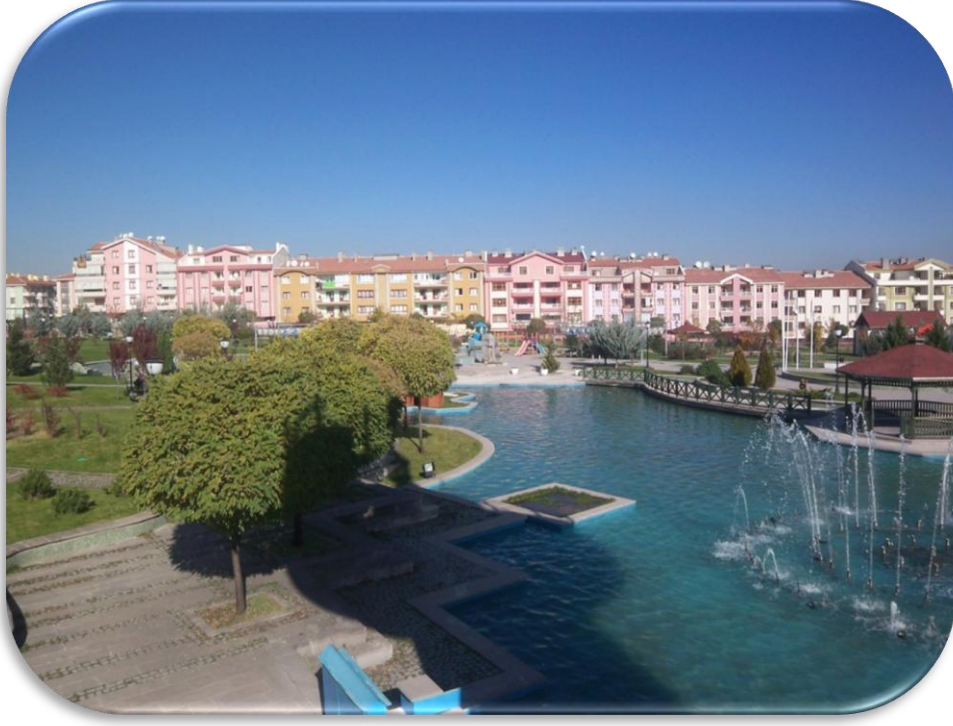
Şekil 4.99 Havuz çevresinden görünüm (Fotoğraf: Özlem Yüce Eşkil 2010).

- Havuzun çevresinde sadece rıhtım çevresinde tırabzan bulunmaktadır. Yeşil alanla ve yürüyüş yolundan sonra bırakılmış alanlarla, havuzun üst kotu aynı seviyedir ve tırabzan bulunmamaktadır. Bu durum özellikle görme engelli çocuklar ve zihinsel engelli çocuklar için tehlike oluşturmaktadır (Şekil 4.99).

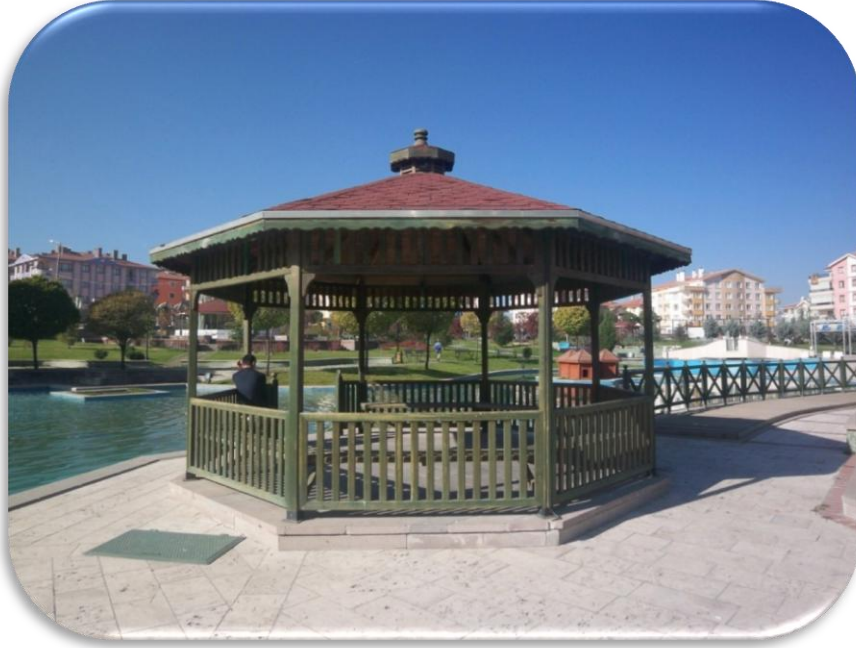
Şekil 4.100 Havuz kenarındaki çardak ve çardağa erişim (Fotoğraf: Özlem Yüce Eşkil 2010).

- Rıhtımla aynı hizada bir adet çardak bulunmaktadır. Çardağın girişi havuz kenarından verilmiştir. Çardak girişi ile göl kenarı arasındaki yürüyüş yolu mesafesi tekerlekli sandalyeli engellinin geçişine ve baston kullanan görme engelli çocuklar için uygun değildir.
- Havuz ile çardak arasında tırabzan bulunmaması, bu alanı kullanacak herkes için tehlike oluşturmaktadır (Şekil 4.100).
- Rıhtım ile havuz arasında ahşap malzemeden tırabzanlar yapılmıştır ve tırabzan yüksekliği olması gereken standartlara uygundur.
- Merdivenle erişim, engeller ve kot farklılıkları görme engelli çocuklar için sorun oluşturmaktadır.

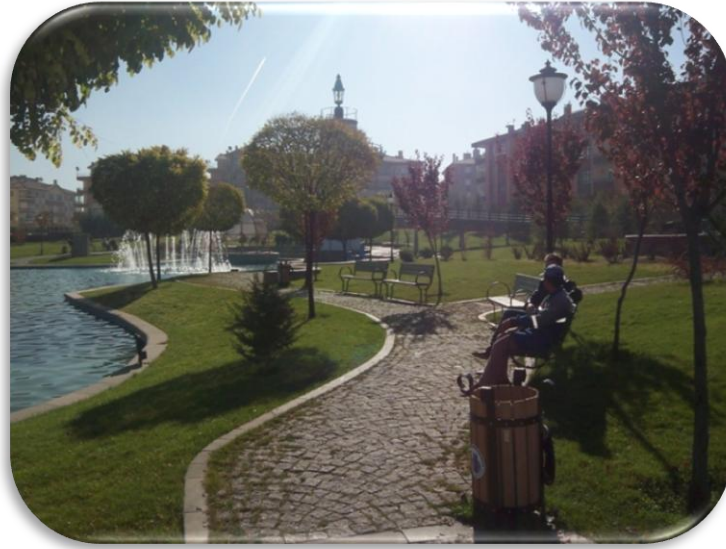
Şekil 4.101 Yürüyüş yolu üzerindeki oturma elemanları (Fotoğraf: Özlem Yüce Eşkil 2010).

- Park alanında çok sayıda oturma birimlerine yer verilmiştir.
- Yürüyüş yolları üzerinde sıklıkla oturma bankları ve bunların yanında çöp kutuları yerleştirilmiştir. Oturma bankları yürüyüş yolunda genellikle çim üzerine yerleştirilmiştir.

- Oturma elemanlarının yükseklikleri ve oturma genişlikleri engellilerin kullanımına uygundur.
- Yürüyüş yollarının genişliği tekerlekli sandalyenin kendi etrafında dönüşü için gerekli olan mesafeyi sağlamadığı için tekerlekli sandalyeli engellinin tek başına kullanımına uygun değildir (Şekil 4.101).

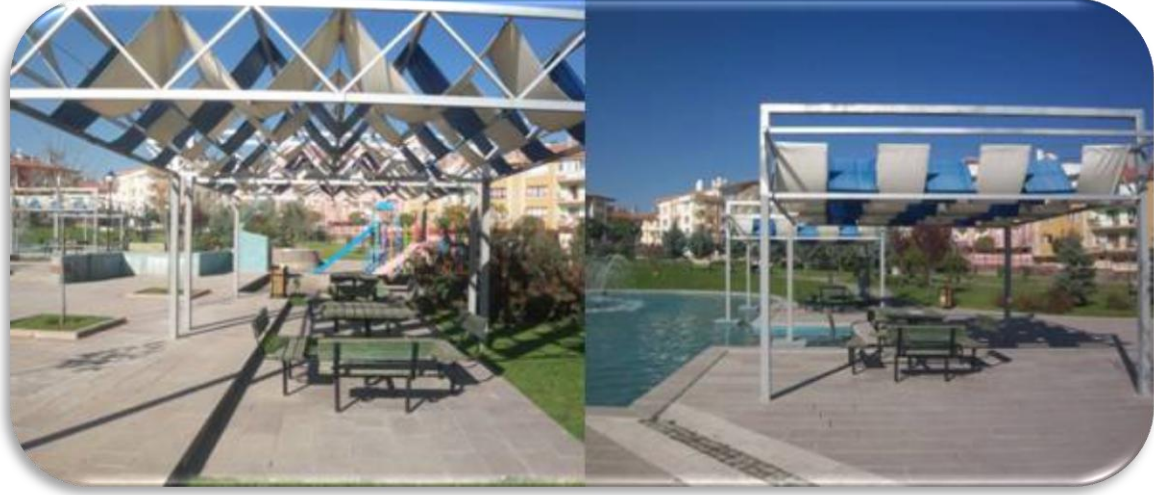
Şekil 4.102 Brandalı oturma birimleri (Fotoğraf: Özlem Yüce Eşkil 2010).

- Park içerisinde, çocuk oyun alanına yakın olan yerlerde ve havuz kenarındaki branda gölgeliklerin altına oturma elemanları yerleştirilmiştir.
- Çocuk oyun alanına yakın oturma elemanlarına erişimde kot farklılıkları sorun oluşturmakta ve iki zemin arasında 15 cm'lik kot fark bulunmaktadır. Bu durum tekerlekli sandalyeli engellilerin erişimini kısıtlamakta ve önceden uyarı amaçlı zemin döşeme kaplaması farklılıkları oluşturulmaması ve brandalı gölgeliklerin direkleri görme engelliler için engel oluşturmaktadır.

- Zemin sert malzeme ile kaplanmıştır. Oturma elemanlarına erişimden önce zemin üzerine dikilmiş olan ağaçların etrafı standartlara uygun olarak 15 cm yüksekliğindeki sınırlayıcılar ile sınırlandırılmıştır. Brandalı gölgelikler ile, bu ağaçların çevresi arasında kalan yürüyüş yolu mesafesi daraldığı için, engelsiz geçişte sorun oluşturmaktadır (Şekil 4.102).

- Havuz kenarındaki yapılan brandalı gölgeliklerdeki oturma birimlerinde ise; havuz kenarı ile oturma birimi arasında kalan mesafe engelsiz geçiş için her yerde uygun değildir.

- Havuz kenarında tırabzan olmaması bu oturma birimini tek başına kullanacak olan engelliler için sorun oluşturmaktadır.
- Oturma elemanlarının şekilleri, yükseklikleri ve tekerlekli sandalyeli engellinin bacaklarını koyacağı yükseklik engelli kullanımına uygun değildir, ayrıca oturma elemanlarının ortasında bulunan masanın yüksekliği normal standartların çok üzerindedir.

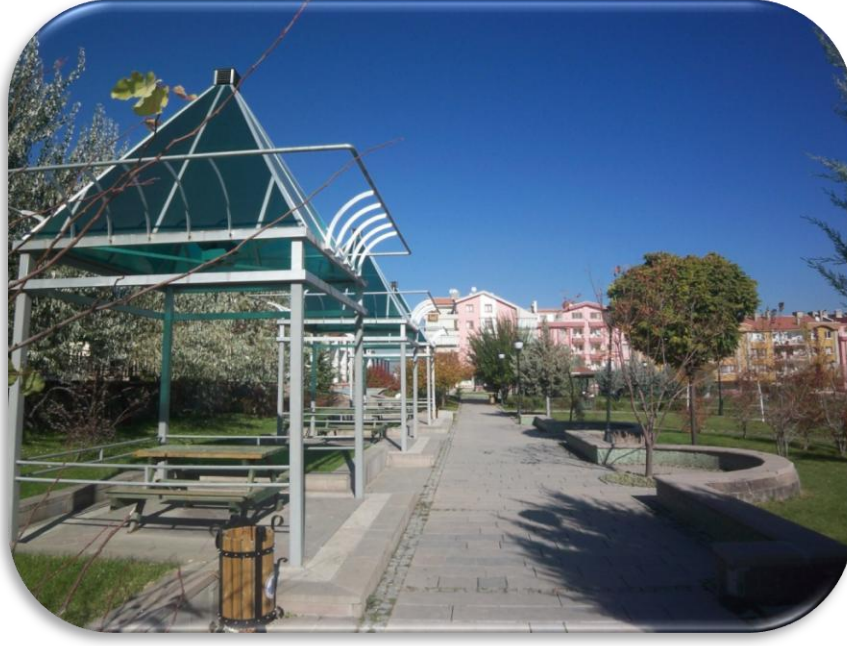
Şekil 4.104 Piknik alanından genel görünüm (Fotoğraf: Özlem Yüce Eşkil 2010).

- Piknik alanları parkın batı yönünde bulunmaktadır. Piknik alanlarına erişim en kısa mesafe olarak, kuzey- batı yönündeki ve güney- batı yönündeki girişlerden sağlanmaktadır. Bu girişler engellilerin kullanımına çok da uygun olmadığı için, engellilerin piknik alanlarına erişiminde sorun oluşturmaktadır. Diğer giriş kapılarından erişim için, engellilerin uzun bir mesafeden ve engellerin bulunduğu alanlardan geçmeleri gerekmektedir (Şekil 4.104).

- Piknik alanlarına erişim için kullanılması gereken, yürüyüş yolu, beton plak taş ile kaplanmış, genişliği engelsiz geçiş için gerekli olan genişliğe sahiptir.

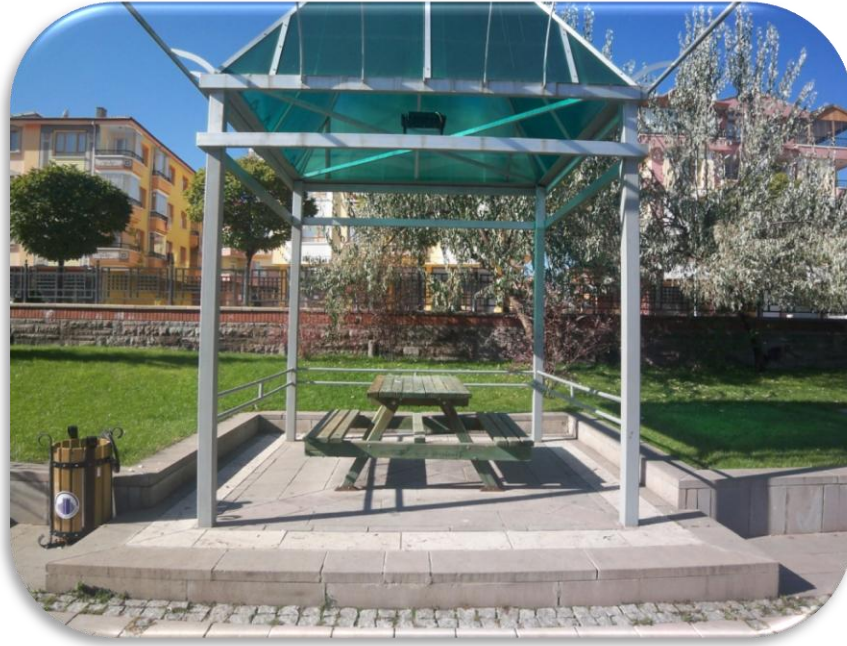
Şekil 4.105 Piknik masası görünümü (Fotoğraf: Özlem Yüce Eşkil 2010).

- Piknik masalarının bulunduğu alan, yürüyüş yolundan bordür taş yüksekliği ile yükseltilmiştir, erişim için rampa bırakılmamıştır, kot farklarını vurgulayan yüzey döşeme farklılığı belirtilmemiştir.

- Piknik masaları, üzeri kapatılmış çardakların altına yerleştirilmiş, masa dışında kalan alan, tekerlekli sandalyeli engellinin kullanımı için gerekli olan genişliğe sahip değildir.

- Çardakların direkleri, geçiş aralıklarını daraltmış durumdadır. Dolayısıyla, tekerlekli sandalyeli engelli yardım alarak, piknik masasına erişebilir ve sadece masanın yan kısmını kullanabilir durumdadır (Şekil 4.105).

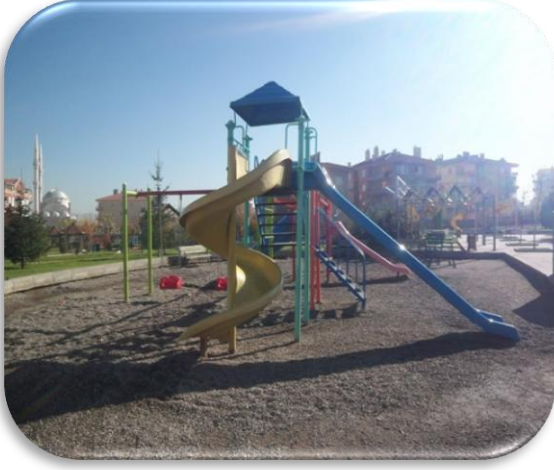
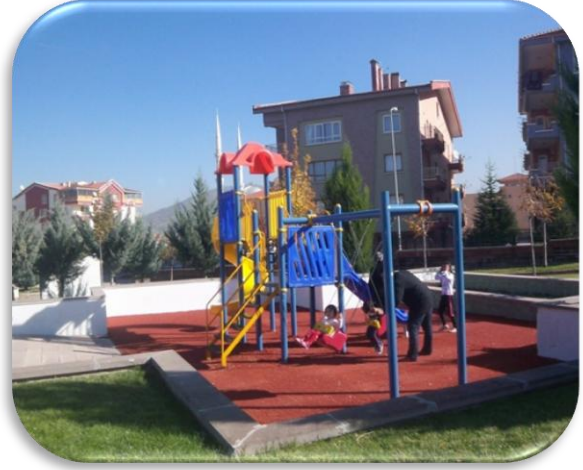
Şekil 4.108 Park içindeki oyun grupları a. Kum ve çakıl ile kaplı oyun grubu, b. Kauçuk malzeme ile kaplı oyun grupları (Fotoğraf: Özlem Yüce Eşkil 2010).

- Çocuk oyun elemanları iki grup halinde park içinde bulunmaktadır ve oyun elemanları engelli çocukların kullanımına uygun tasarlanmamıştır.
- Oyun gruplarına kendi içinde merdiven ile erişim sağlanmakta, engelli çocukların oyun gruplarına erişimi için düz çıkış alanları oluşturulmamıştır.

- Oyun grubunun zemini irili ufaklı taşlar ile kaplanmış, yürüyüş yolundan düşük kotta oyun alanına, geçiş için yol bırakılmamıştır.
- Kot farkı görme engelli çocuklar için tehlike oluşturmakta, tekerlekli sandalyeli engelli çocuğun ise oyun grubuna yardım almadan erişmesi mümkün değildir (Şekil 4.108).

- Diğer oyun grubuna erişim, geniş eğimli bir yoldan sağlanmakta, oyun grubuna erişim ve oyun grupları arasında geçişte merdiven kullanılmıştır. Zemin kauçuk malzeme ile kaplanmıştır. Oyun grubu engelli çocukların kullanımına uygun değildir. Salıncaklar küçük olduğu için, her yaş grubundaki çocuğa ve tekerlekli sandalye kullanan engelli çocukların kullanımına uygun değildir.

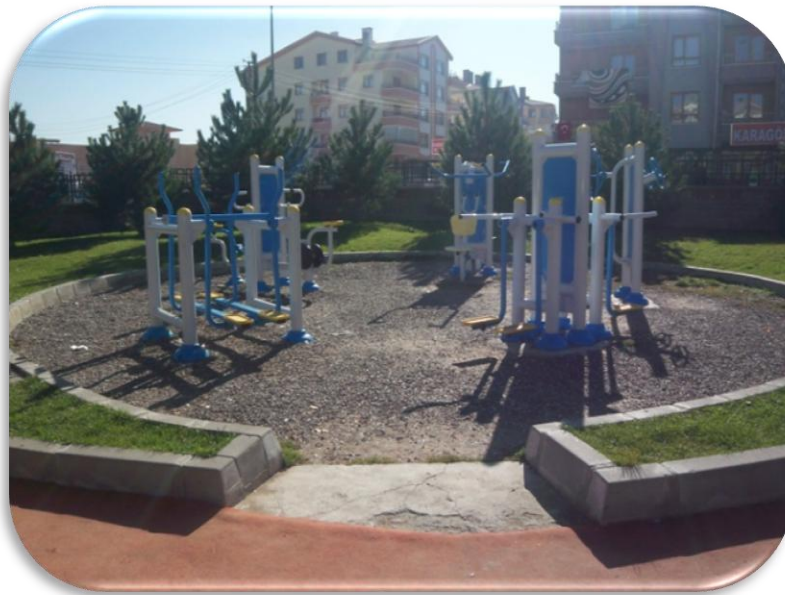
Şekil 4.109 Fitness aletlerinin bulunduğu spor alanı (Fotoğraf: Özlem Yüce Eşkil 2010).

- Parkın kuzey-doğu giriş kapısına çok yakın bir mesafede fitness aletlerinin bulunduğu spor alanı bulunmaktadır. Ayrıca park içindeki yürüyüş yollarından da bu alana erişim sağlanmaktadır.
- Yürüyüş yolundan spor alanına dökme beton ile kaplanmış bir geçiş alanı oluşturulmuştur. Bu alana geçiş bırakılmış, bu geçiş alanı engellilerin kullanımına uygun yapılmamıştır.
- Zemin ise çakıl taşları ile kaplanmış, aletlerin bulunduğu alan zemin malzemesi ve aletlerin konumu itibari ile engelli kullanımına uygun değildir (Şekil 2.109).

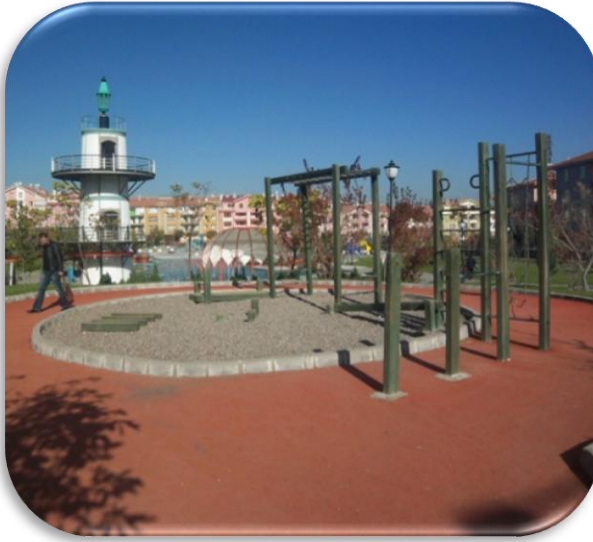
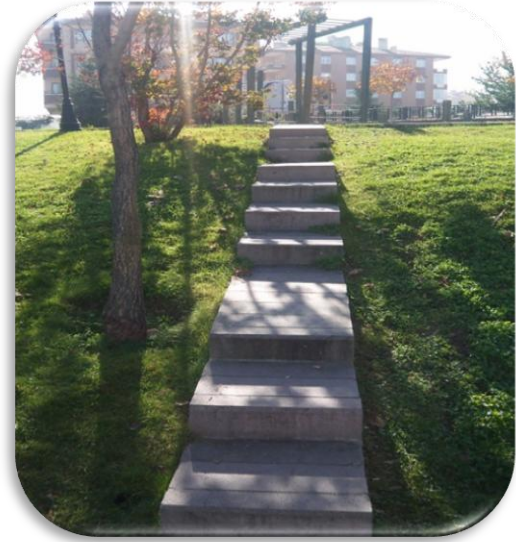
Şekil 4.110 Güney-doğu yönündeki ahşap spor elemanları a. Spor alanının genel görünümü, b. Spor alanına erişim (Fotoğraf: Özlem Yüce Eşkil 2010).

- Parkın güney-doğu girişi yönünde ahşap spor aletlerinin bulunduğu spor alanları oluşturulmuştur.
- Kauçuk malzeme ile kaplanmış yürüyüş yolundan bu alana ulaşılmaktadır ve yürüyüş yolunun genişliği engelsiz geçiş için uygundur.
- Yolun sonunda kauçuk malzeme ile kaplı, yuvarlak bir alan oluşturulmuş, alanın ortasında çakıl taşı malzeme ile kaplı, bordür taşı ile sınırlandırılmış, spor yapılacak olan aletlerin bulunduğu bir alan oluşturulmuş. Bu alana geçiş için giriş bırakılmamış, kaplama malzemesi ve spor elemanları engelli kullanımına uygun değildir.
- Park içinden bu alana erişim, basamak genişliği standartlara uygun olmayan dik bir merdiven ile, sağlanmaktadır. Bu merdiven engellilerin kullanımına uygun değildir (Şekil 4.110).

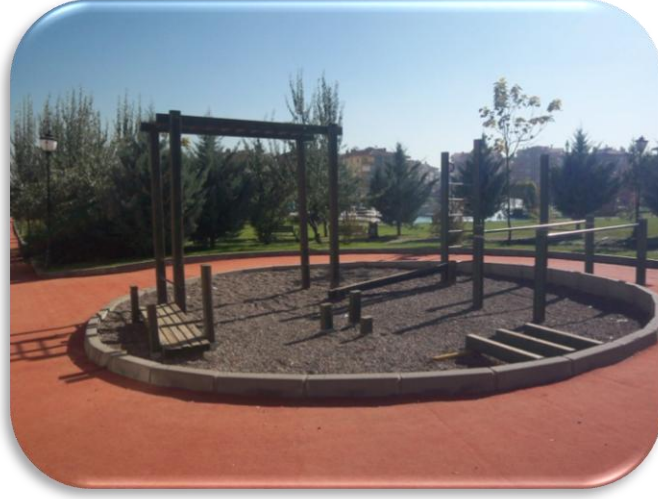
Şekil 4.111 Kuzey-batı girişindeki ahşap spor elemanları (Fotoğraf: Özlem Yüce Eşkil 2010).

- Kuzey-doğu girişine yakın yürüyüş yollarının ortasında, bordür taş ile sınırlandırılmış, ahşap spor elemanlarının bulunduğu bir alan düzenlenmiştir. Zemin çakıl taşları ile kaplanmıştır.
- Spor elemanlarına erişim için giriş bırakılmamış olan bu alanda zemin kaplaması ve spor elemanları engelli kullanımına uygun değildir (Şekil 4.111).

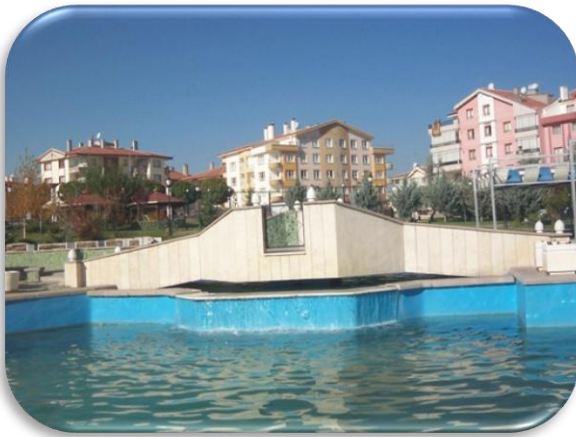
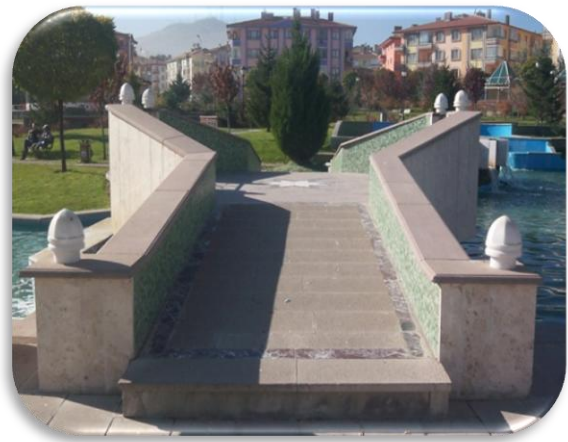
Şekil 4.112 Park içerisindeki köprü a. Köprüden genel görünüm, b.Köprüye erişim (Fotoğraf: Özlem Yüce Eşkil 2010).

- Park içerisinde, havuz üzerinde kullanımları birbirine bağlayan bir köprü bulunmaktadır. Köprü ile yürüyüş yolu arasında 20 cm yüksekliğinde kot farkı bulunmaktadır.
- Köprü giriş ve çıkışında standartlara uygun eğim ile geçiş rampaları yapılmış, iki geçiş rampası arasında düz sahanlık bulunmaktadır.
- Giriş ve çıkıştaki kot farklılıkları tekerlekli sandalyeli engellinin, tek başına erişimini engellemektedir.
- Görme engelliler için ise önceden bu kot farkını belirtecek bir yönlendirme ve yüzey kaplaması bulunmamaktadır. Köprü üzerindeki aydınlatmalar ise gece kullanımı için yeterlidir. (Şekil 4.112).

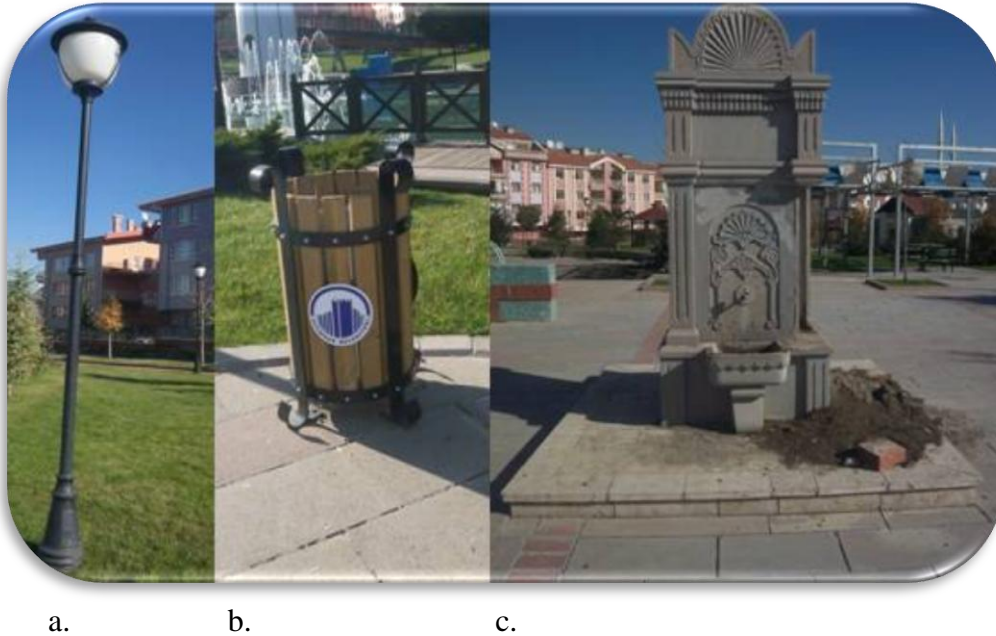
Şekil 4.113 Deniz feneri parkı donatı elemanları a. Aydınlatma elemanı, b.Çöp kutusu, c.Çeşme (Fotoğraf: Özlem Yüce Eşkil 2010).

- Park içerisindeki donatı elemanları engelliler için gerekli olan standartlara uygundur.
- Çöp kutuları olması gereken 70-90 cm yüksekliğindedir.
- Aydınlatma elemanları ise engelliler için gerekli olan, görüş hattı mesafesine uygun yapılmıştır.

- Park içerisinde 2 adet çeşme bulunmaktadır. Bu iki çeşmeye erişim engellilerin kullanımına uygun değildir.
- Çeşmelerden ilki, bulunduğu alandan, kot farkı ile yükseltilmiş, bu durum tekerlekli sandalyeli engellinin çeşmeye erişimini engellemektedir. Görme engellilerin ise zorlanmasına sebep olmaktadır. Çeşmedeki musluk yüksekliği ise olması gereken 90 cm yükseklik standardına uygun değildir (Şekil 4.113).

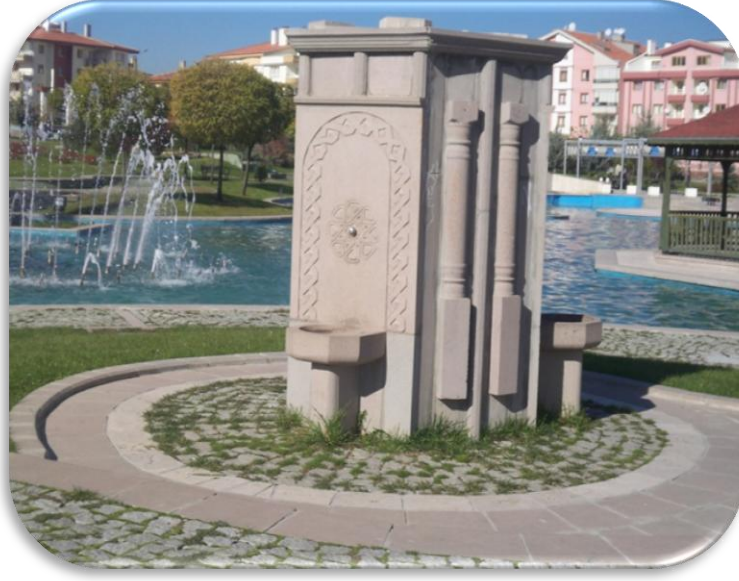
Şekil 4.114 Çeşmeye erişim (Fotoğraf: Özlem Yüce Eşkil 2010).

- İkinci çeşme ise konumu itibari ile erişimi zordur, çünkü çeşme ile yürüyüş yolu arasında bir basamak bulunmaktadır. Bu durum tekerlekli sandalyeli engellinin çeşmeye erişimini zorlaştırmaktadır ve musluk yüksekliği de engellilerin kullanıma uygun değildir. Basamak öncesi uyarı bulunmaması görme engelliler için engel oluşturmaktadır (Şekil 4.114).

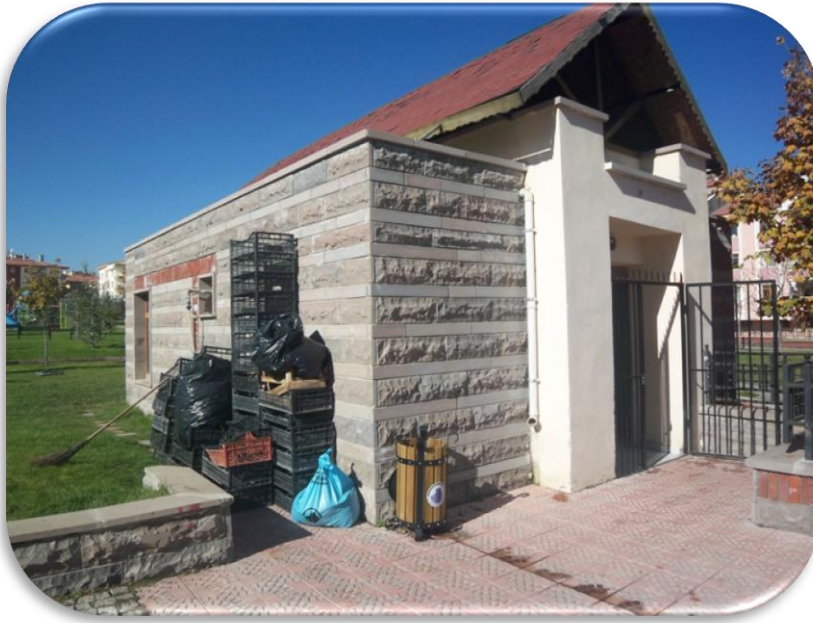
Şekil 4.115 Güvenlik binası ve wc (Fotoğraf: Özlem Yüce Eşkil 2010).

- Park içerisinde, doğu girişinin yanında bulunan güvenlik binasının içerisinde, park dışından girişi olan, iki adet wc bulunmakta, ancak bu tuvaletler engelli kullanımına uygun değildir ve tuvaletlerde engellilere yönelik hiçbir düzenleme yapılmamıştır (Şekil 4.115).

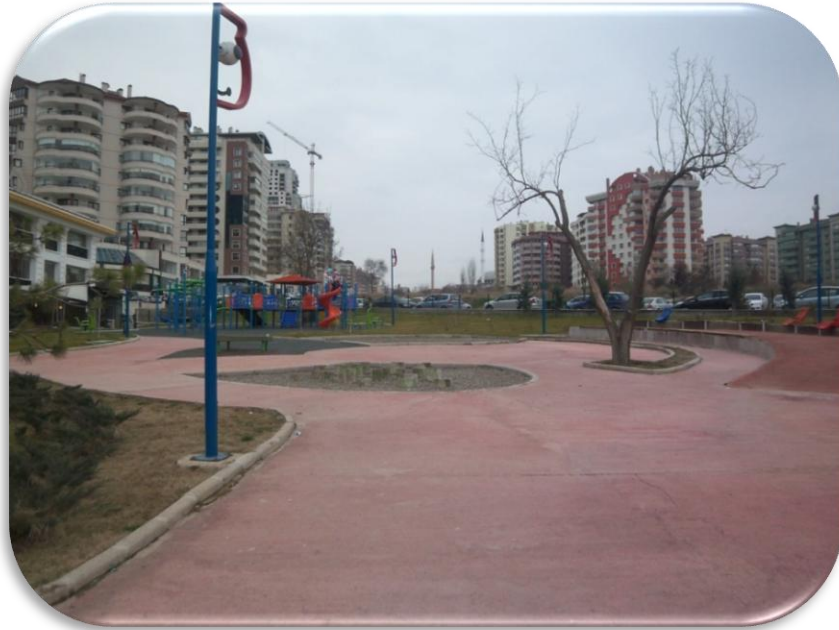
Şekil 4.118 Engelsiz oyun parkı zemin kaplaması (Fotoğraf: Özlem Yüce Eşkil 2010).

- Parkta kullanımlara erişim kolaylıkla sağlanmaktadır.
- Kullanımlar arasındaki yolların genişliği olması gereken standartlara uygundur ve yollarda meydana gelen eğimler engellilerin kullanımına uygundur (Şekil 4.118).
- Parkta zemin malzemesi olarak dökme beton kullanılmış, oyun elemanlarının bulunduğu zeminler kauçuk malzeme ile kaplanmıştır (Şekil 4.119).

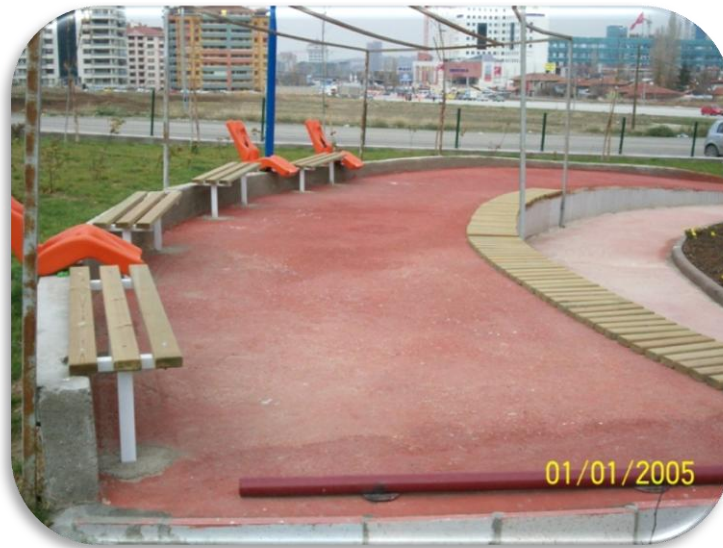
Şekil 4.120 Park içerisindeki oturma elemanları (Fotoğraf: Özlem Yüce Eşkil 2009).

• Park içerisindeki oturma elemanları engelli çocuklar düşünülerek tasarlanmıştır. Parkta kot farkı oluşturularak dinlenme alanı oluşturulmuş ve oturma elemanları yerleştirilmiştir. Tekerlekli sandalyeli engellilerin oturabileceği, koltuk şeklinde oturma elemanları yerleştirilmiştir. Diğer oturma elemanlarının yerden yüksekliği olması gereken standartlara uygundur.

• Oturma elemanının önündeki mesafe tekerlekli sandalyeli engellinin geçişine uygundur. Ancak oturma banklarında sırt yüksekliği bulunmamaktadır. Ayrıca bu alanda tekerlekli sandalyeli engellinin güvenliği için tekerlek tutucu sınırlayıcılar yerleştirilmiştir (Şekil 4.120).

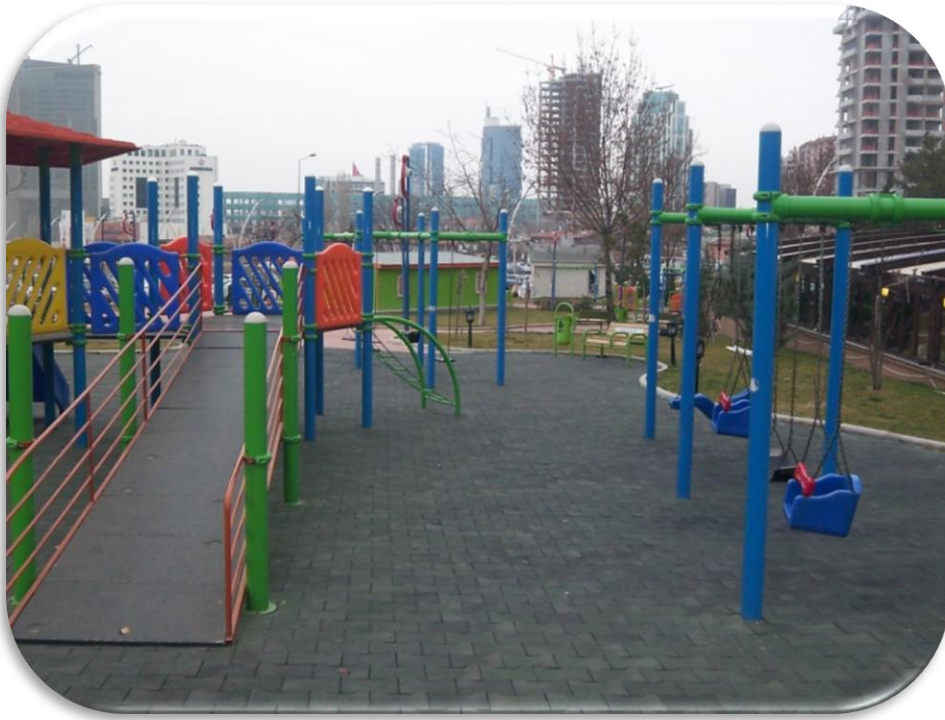
Şekil 4.123 Oyun elemanlarının genel görünümü (Fotoğraf: Özlem Yüce Eşkil 2010).

- Oyun grupları engelli çocukların kullanacağı şekilde tasarlanmıştır.
- Oyun gruplarının zeminleri kauçuk malzeme ile kaplanmıştır.
- Kaydırak ve salıncakların bulunduğu oyun alanına erişim kolaylıkla sağlanmaktadır (Şekil 4.123).
- Bu oyun grubuna erişim yolu üzerinde bulunan yüksek kum havuzu, görme engelli çocuklar için engel oluşturmaktadır.
- Salıncaklar engelli çocukların kullanımına uygun şekilde farklı yüksekliklerde ve şekillerde tasarlanmıştır.
- Kaydıraklara erişim, merdivenler dışında, rampalar ile sağlanmıştır. Bu rampalar engelli çocukların kullanımına uygundur (Şekil 4.124).

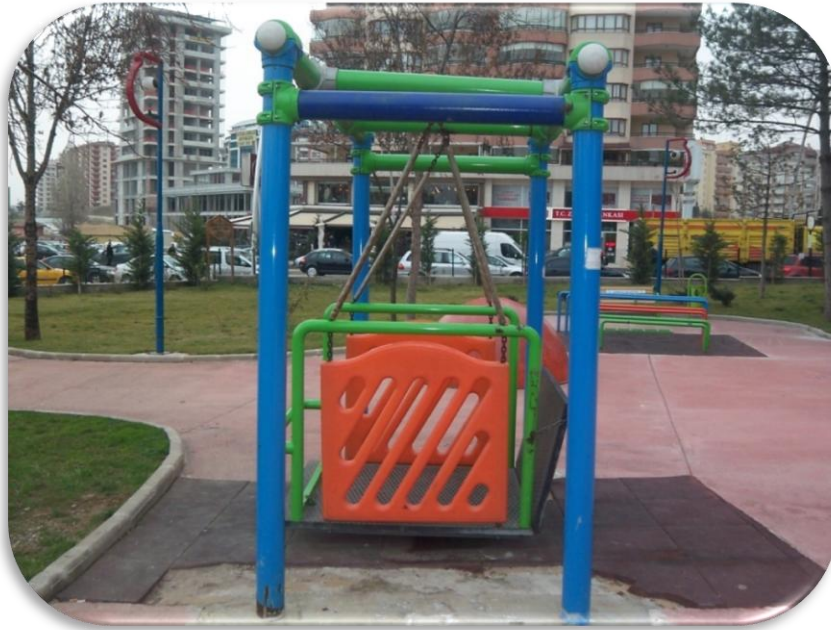
Şekil 4.125 Tekerlekli sandalyeli engelli çocukların kullanımına uygun salıncak (Fotoğraf: Özlem Yüce Eşkil 2010).

- Parkta ayrıca tekerlekli sandalyeli engellilerin sandalyelerinden inmeden sallanabilecekleri bir adet oyun elemanı tasarlanmıştır (Şekil 4.125).
