**ENGELLİLER İÇİN DIŞ MEKAN TASARIM ÖZELLİKLERİ BAĞLAMINDA
ANKARA KENT PARKLARININ İRDELENMESİ**

**Bartın Üniversitesi
Fen Bilimleri Enstitüsü
Peyzaj Mimarlığı Anabilim Dalı
Yüksek Lisans Tezi
Olarak Hazırlanmıştır**

**BARTIN
2011**

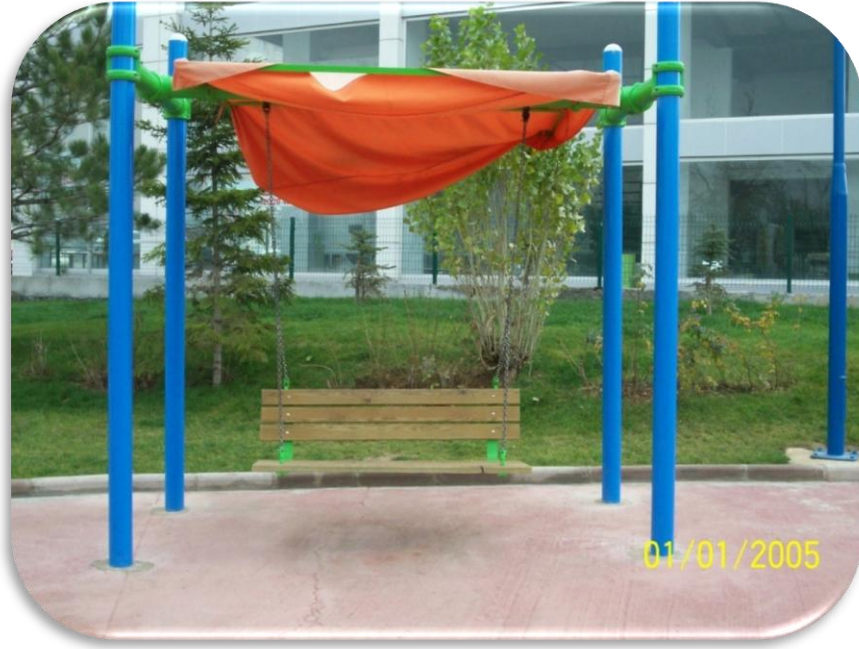
Şekil 4.126 Oturma elemanı şeklinde salıncak örneği (Fotoğraf: Özlem Yüce Eşkil 2009).

Park içerisinde bedensel engelli çocukların rahatlıkla kullanabileceği, oturma elemanı şeklinde tasarlanmış bir adet salıncak bulunmaktadır (Şekil 4.126).

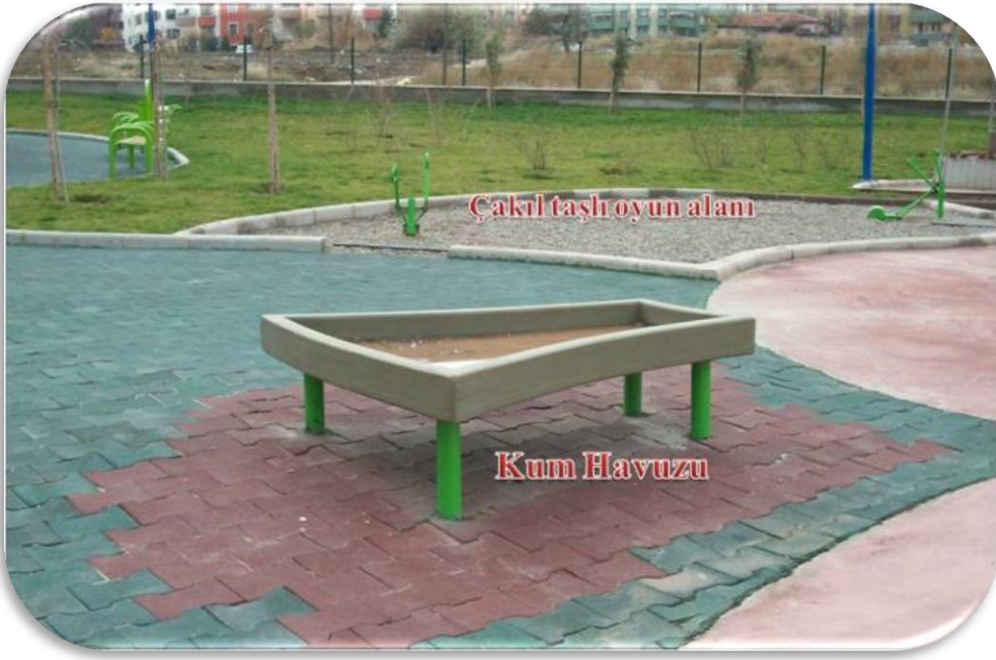
Şekil 4.127 Park içerisindeki farklı oyun elemanları (Fotoğraf: Özlem Yüce Eşkil 2009).

- Park içerisindeki oyun elemanları çocukların gelişimini sağlayacak şekilde tasarlanmıştır. Tekerlekli sandalye kullanan engelli çocuklar için, yükseltilmiş kum havuzu yapılmıştır.
- Kum havuzunun zemini kauçuk malzeme ile kaplanmıştır. Kum havuzuna erişim parkın her yerinden rahatlıkla sağlanmaktadır.
- Kum havuzun alt kısmında tekerlekli sandalyeli engelli çocuğun bacaklarını koyacağı genişlik bulunmamaktadır.
- Çakıl taşları ile kaplanmış bordür taşı ile sınırlandırılmış ve tekerlekli sandalyeli çocuğun, geçebileceği şekilde geçişler bırakılmış bir alan tasarlanmıştır. Tekerlekli sandalyeli çocuklarında rahatlıkla kullanabilecekleri çakıl taşlarını yerden kaldırıp bırakmaya yarayan aletler yerleştirilmiştir (Şekil 4.127).

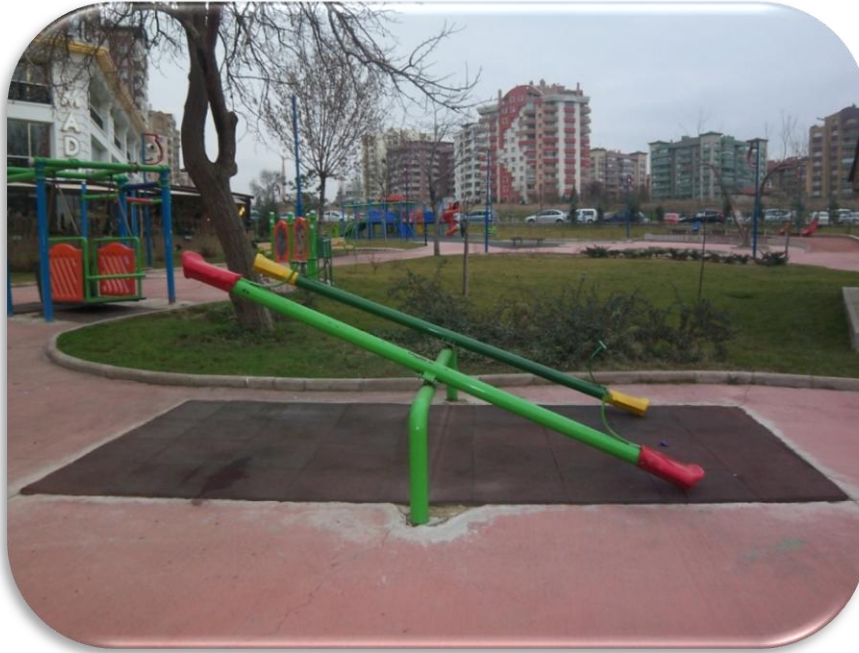
Şekil 4.128 Tahterevallli örneği (Fotoğraf: Özlem Yüce Eşkil 2010).

- Tahterevallli oyun elemanları engelli çocuklara göre tasarlanmıştır. Oyun elemanının zemini kauçuk malzeme ile kaplanmıştır (Şekil 4.128).
- Park ilk yapıldığında tekerlekli sandalye kullanan engelli çocukların kullanabileceği şekilde, tasarlanan tahterevallinin oturma yerleri, 2010 yılının aralık ayında yapılan incelemelerde değiştirilmiş olduğu gözlenmiştir (Şekil 4.129).
