## Bartın Geleneksel Kent Dokusunda Yaya Konfor Düzeyinin Saptanmasına Yönelik Bir Çalışma

## A Study on the Determination of Pedestrians Comfort Level in Bartın Traditional Urban Pattern

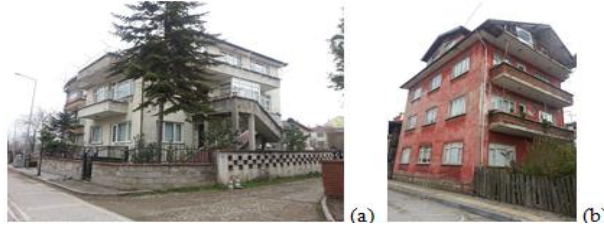
**Yapı Durumları Analizi Bulguları:** Kemal Samancıoğlu Sokak'ta yer alan yapıların %36'sı (8 adet) orta durumda, %36'sı (8 adet) kötü durumda ve %28'i (6 adet) iyi durumdadır. Turna Sokak'ta yer alan yapıların ise %35'i (8 adet) iyi durumda, %35'i (8 adet) orta durumda ve %30'u (7 adet) kötü durumdadır (Şekil 3) (Tablo 4). Kemal Samancıoğlu Sokak'ta bulunan 7 adet tescilli yapının %29'u (2 adet) iyi ve %71'i (5 adet) kötü durumda iken Turna Sokak'ta bulunan 5 adet tescilli yapının %20'si (1 adet) iyi, %20'si (1 adet) orta ve %60'ı (3 adet) kötü durumdadır.

Şekil 3. Araştırma alanlarında bulunan orta durumdaki yapılardan örnekler: (a) Kemal Samancıoğlu Sokak, (b) Turna Sokak.

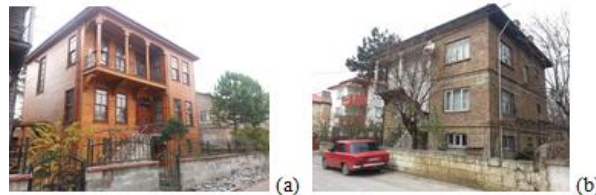
**Kat Yükseklikleri Analizi Bulguları:** Kemal Samancıoğlu Sokak'ta yer alan yapıların %55'i (12 adet) 3 katlı, %37'si (8 adet) 2 katlı, %4'ü (1 adet) 4 katlı ve %4'ü (1 adet) 5 katlıdır. Turna Sokak'ta yer alan yapıların ise %66'sı (15 adet) 3 katlı, %17'si (4 adet) 2 katlı ve %17'si (4 adet) 4 katlıdır (Şekil 5) (Tablo 4). Kat yüksekliği açısından geleneksel dokunun devamlılığı her iki sokak dokusunda da hissedilmektedir.

Şekil 5. Araştırma alanlarında bulunan 3 katlı yapılardan örnekler: (a) Kemal Samancıoğlu Sokak, (b) Turna Sokak.

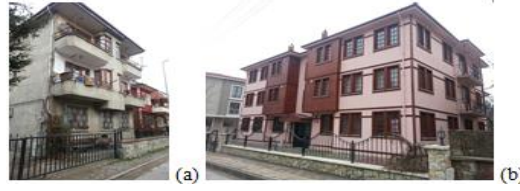
**Zemin Üstü Kat Kullanımları Analizi Bulguları:** Kemal Samancıoğlu Sokak'ta yer alan yapıların zemin üstü kat kullanımlarına bakıldığında %68'i (15 adet) konut işlevine sahipken, %32'si (7 adet) boştur. Turna Sokak'ta yer alan yapıların zemin üstü kat kullanımlarına bakıldığında ise %65'i (15 adet) konut işlevine sahipken, %35'i (8 adet) boştur (Şekil 6) (Tablo 4). Zemin üstü kat kullanımlarının ağırlıklı olarak konut kullanım özelliğini devam ettirdiği bulgular arasında yer almaktadır.

Şekil 6. Araştırma alanlarında bulunan konut işlevli kat kullanımına sahip yapılardan örnekler: (a) Kemal Samancıoğlu Sokak, (b) Turna Sokak.

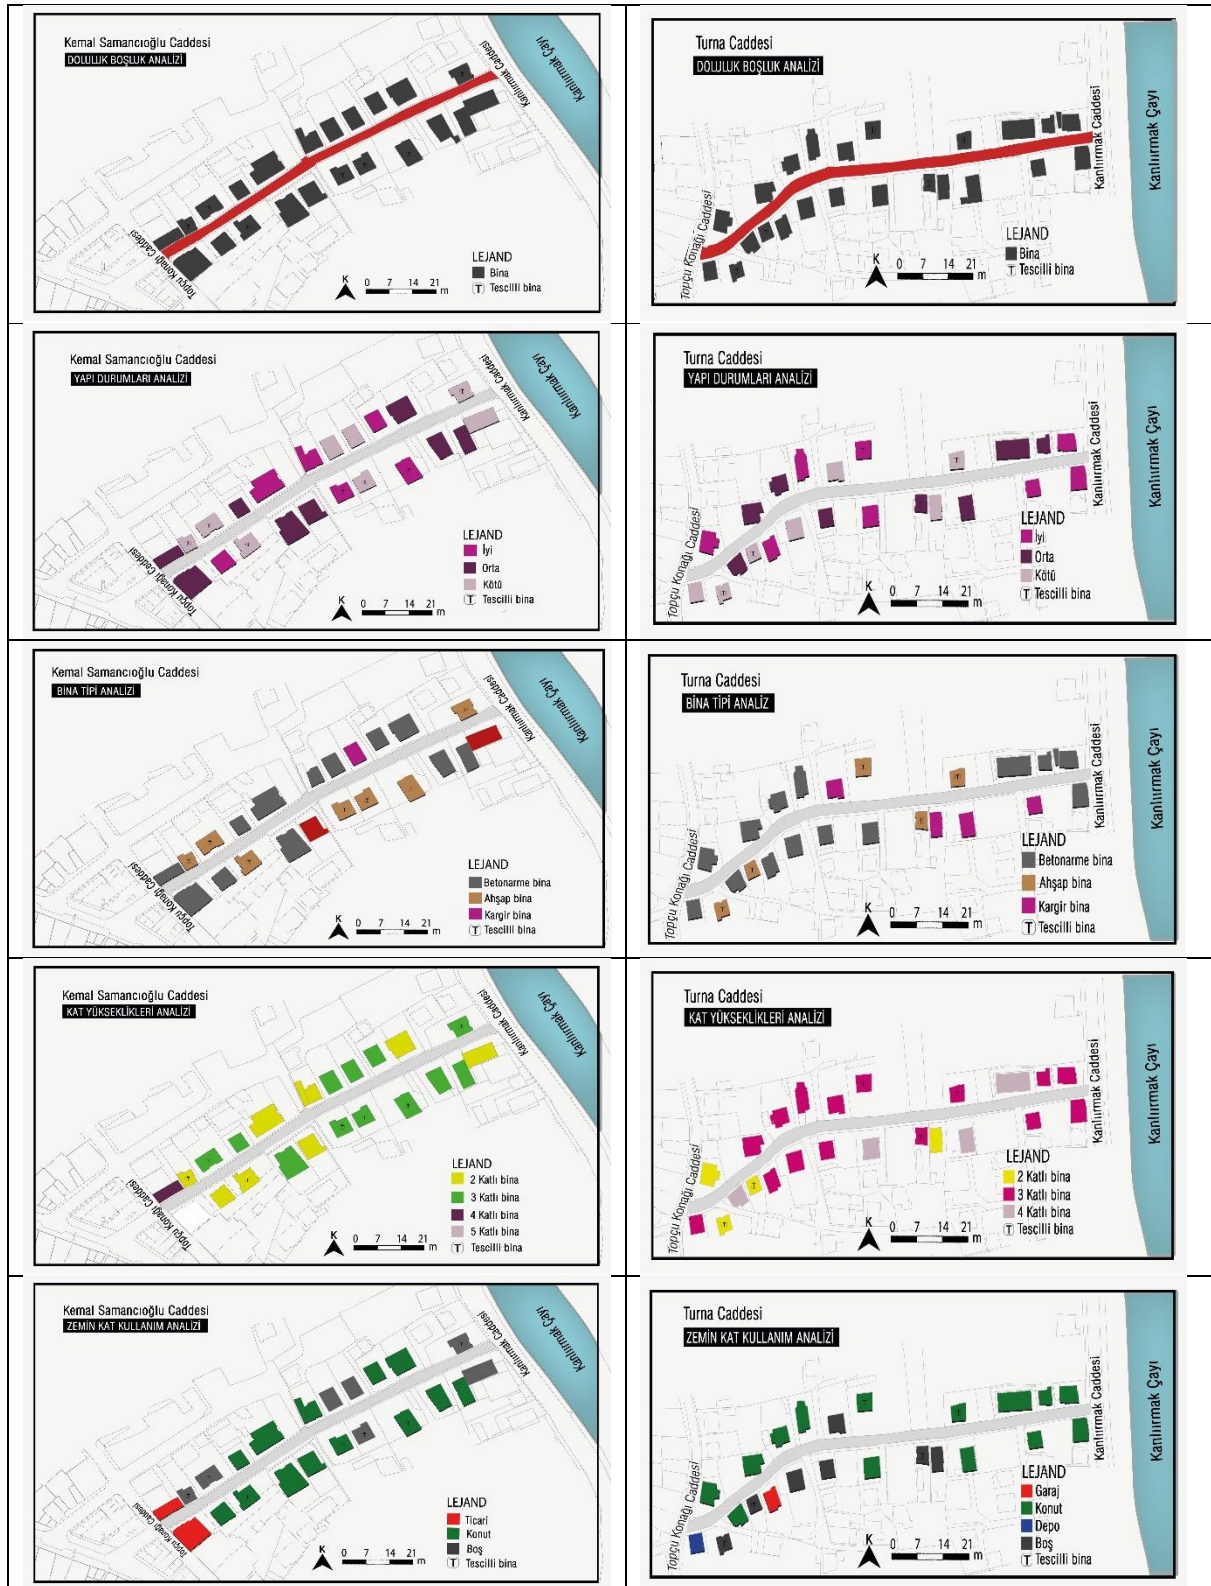
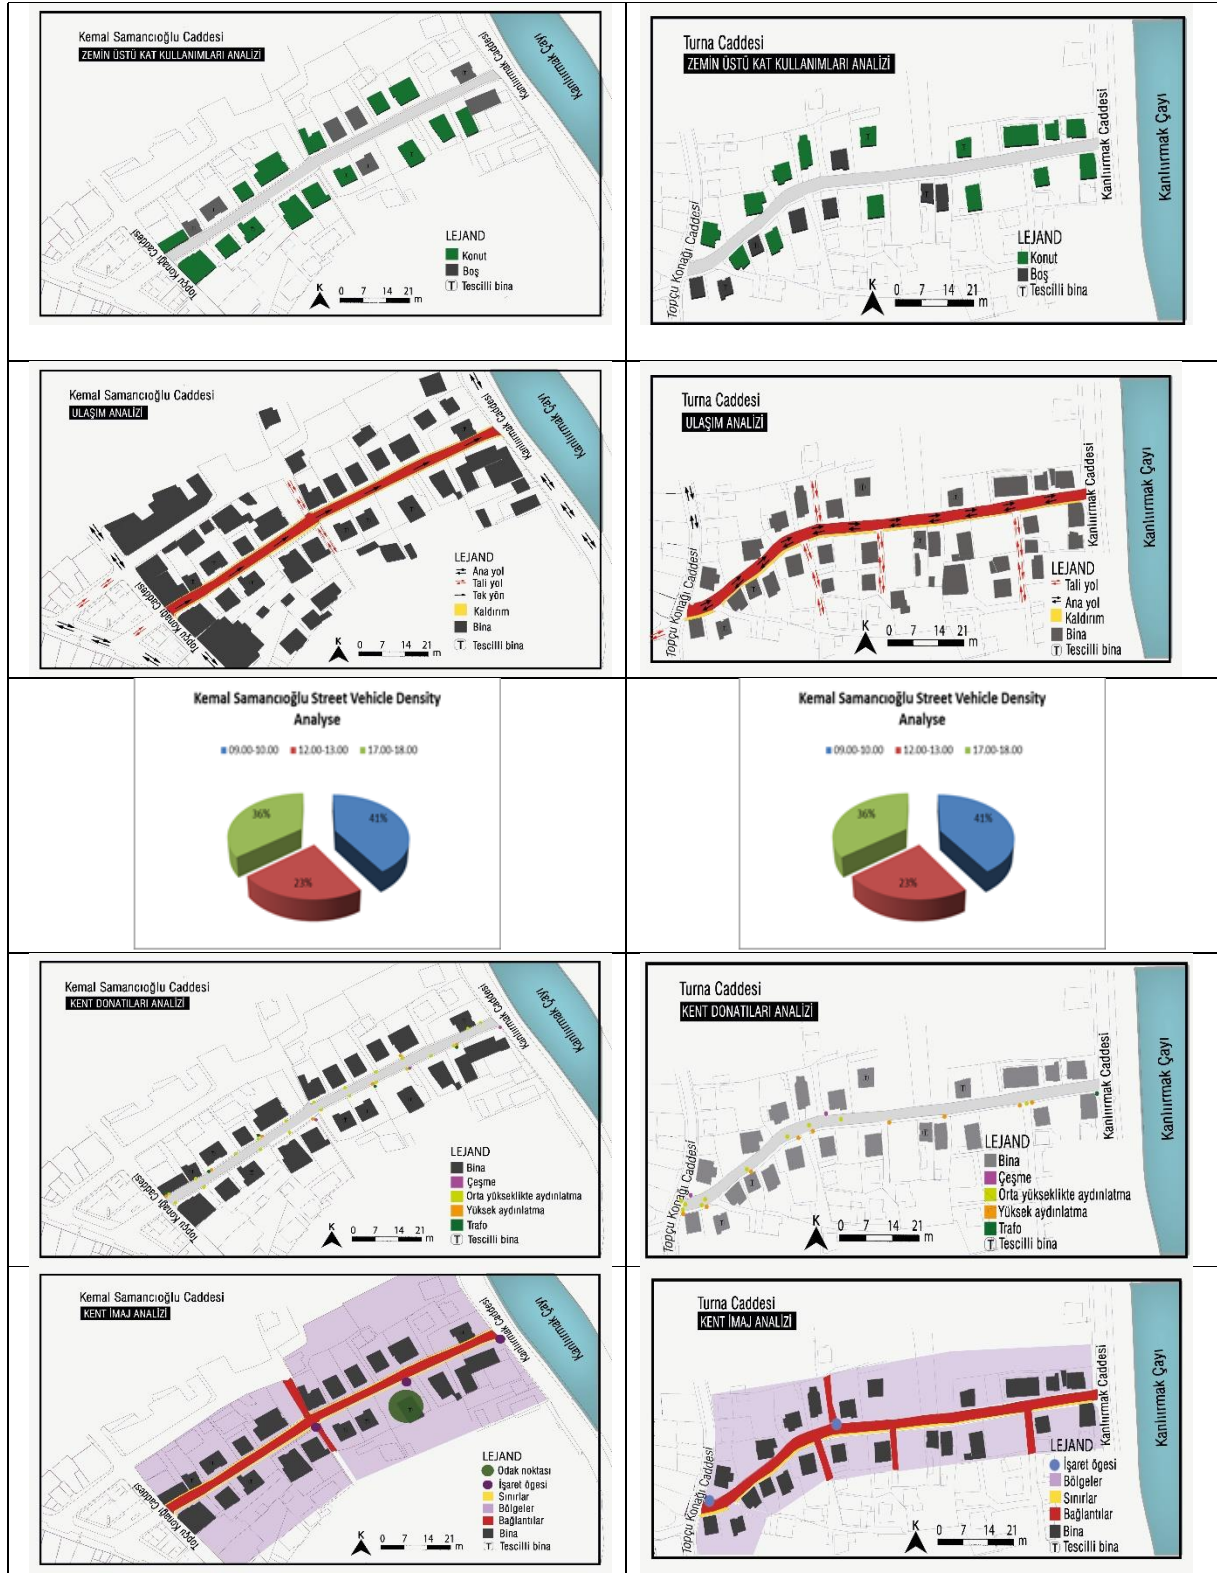
Tablo 4. Yapılı çevre analizleri.

Tablo 4. Yapılı çevre analizleri (devam ediyor).
