**BARTIN ÜNİVERSİTESİ  
FEN BİLİMLERİ ENSTİTÜSÜ  
PEYZAJ MİMARLIĞI ANABİLİM DALI**

**YÜKSEK LİSANS TEZİ**

**ANTAKYA TARİHİ KENT DOKUSUNUN KENTSEL  
TASARIM AÇISINDAN İRDELENMESİ VE BİR ÖRNEK  
ÇALIŞMA**

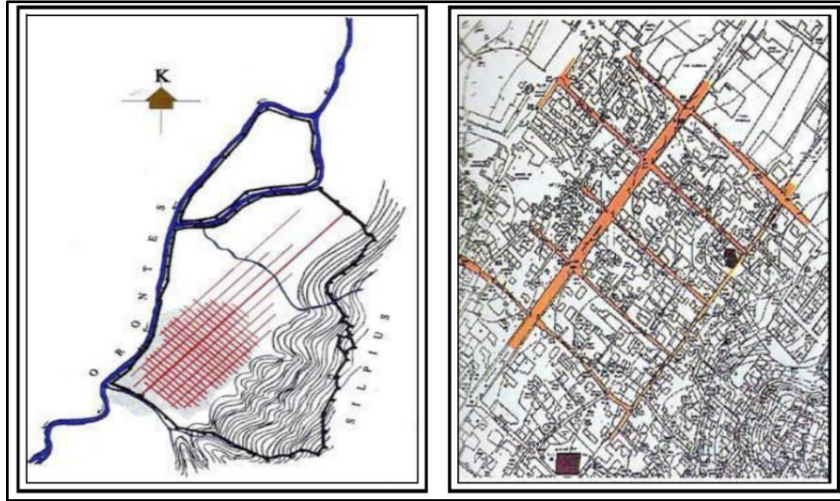
Izgara plan ile oluşturulan kentlerde, sokaklar Kuzey- Güney ve Doğu- Batı doğrultusunda gelişmektedir (Şekil 5). Izgara plan, düz arazilerde düzenli ve sade bir oluşum sergilerken, eğimi fazla olan arazilerde hareketli bir yapı göstermiştir (Arıman, 2002).

Şekil 5: Kentin kuruluşundaki şehir nizamı (Hatay Destinasyonu proje sunumu, 2006; Özalp, 2008'den).

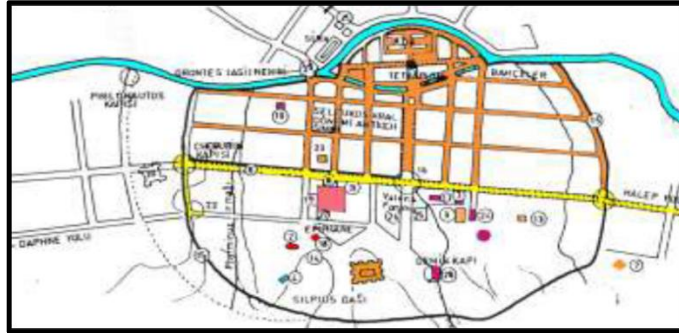
Şekil 6: Roma İmparatorluğu Dönemi'nde yapılan yapılar (Turgut, 1986).

Helenistik çağ kentlerinde yenilik olarak ortaya çıkan, döşemeleri mermer olan bu caddenin kolonadları MS 12-37 yıllarında Tiberius Claudius zamanında tamamlanmıştır. Birbirini dik kesen iki ana aksın kesiştiği noktaya imparator Tiberius'un heykelinin olduğu Tetrapyla dikilmiştir. Cadde bronzdan heykeller ile kolonadlar ise mozaikler ile süslenmiştir. Genişliği 9.60 m olan caddenin her iki yanında bulunmakta olan kolonadların genişliği 10'ar m. idi. Bu caddenin inşasının ardından, etrafındaki mahallelerin de gelişmesi kentin büyümesine ve nüfusun artmasına sebep olmuştur (URL-1, 2016). Antik kent çevresinde, Silpius Dağı'ndan Orontes Irmağı'na kadar uzanan surlar Helenistik, Roma ve Bizans dönemlerine aittir. Bugün yaklaşık 30 km uzunluğunda olduğu bilinmekte olan surların yalnızca Habib-i Neccar Dağı'nın yamaçlarındaki bölümü ayaktaadır (Şekil 6).

Malalas'tan öğrenilen, bu dönemdeki en önemli imar faaliyeti, 2 Roma mili (1 Roma Mili=1.478 m.) uzunluğundaki, ünlü kolonadlı caddenin inşasıdır (Emir, 2005). Kolonad, birbirine düz kirişlerle bağlanan kolon dizisidir (URL- 2, 2016).

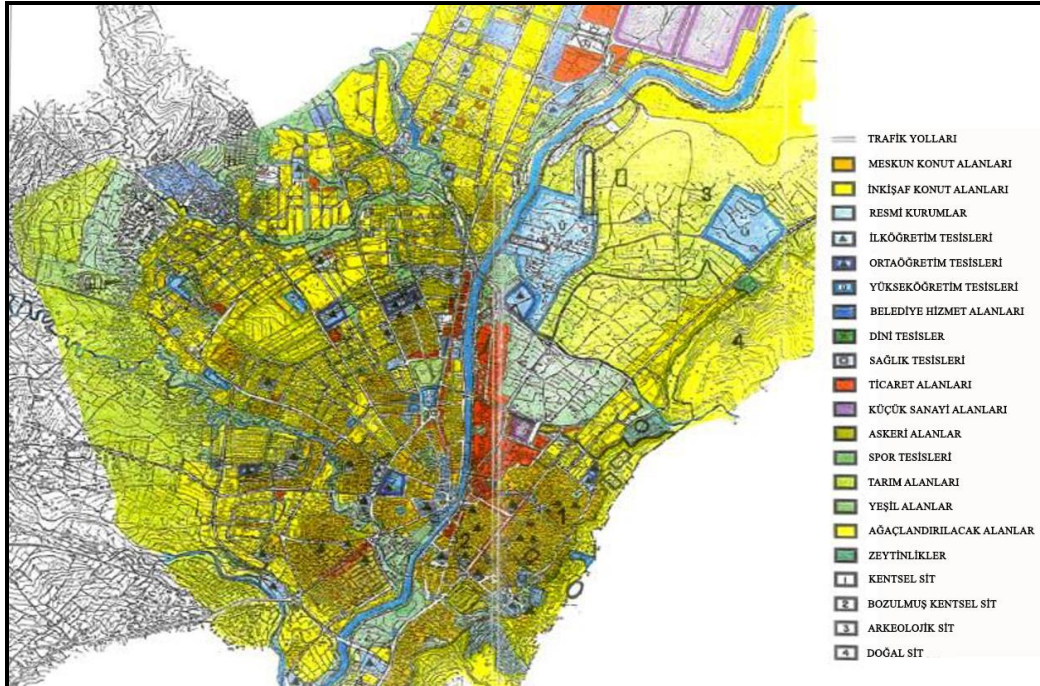
Şekil 8: Antakya Kenti İmar Planı ( KVMGM arşivi, 2007; Özalp, 2008'den).

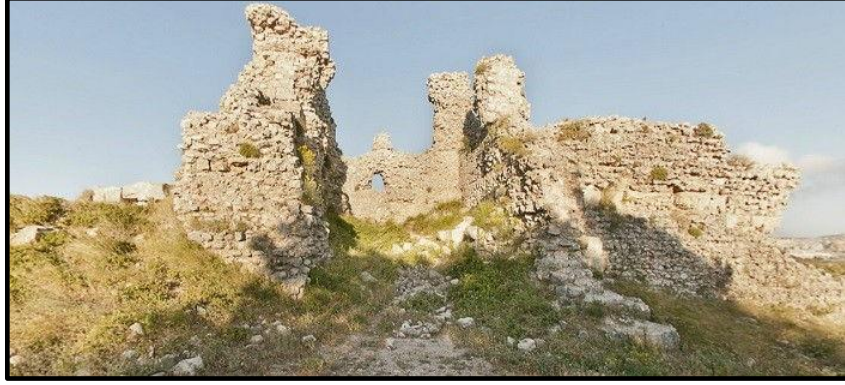
Şekil 13: Antakya Kalesi'nden günümüze ulaşmış olan kalıntılar (URL-10, 2016).

Antakya Kalesi (Şekil 13), Türkiye'nin uzun sur duvarlarının ikincisi olup, MÖ 300'de Büyük İskender'in generali olan I. Nikator zamanında inşa edilmiştir. Bizans ve Roma dönemlerinde ilaveler yapılarak genişletilerek, 23,6 m uzunluğuna ulaşmıştır. Habib-i

Surların yüksekliği yaklaşık 50–60 metredir; Asi Nehri kıyısında ise 70 metreye kadar yükselen bu surlar, 80 ile 100 metre arasında beş katlı olan burçlarla takviye edilmiştir. Çok yıkık olan bu bölümün Habib-i Neccar Dağı yamaçlarında olan kısmı sağlam kalmıştır (URL-11, 2016).

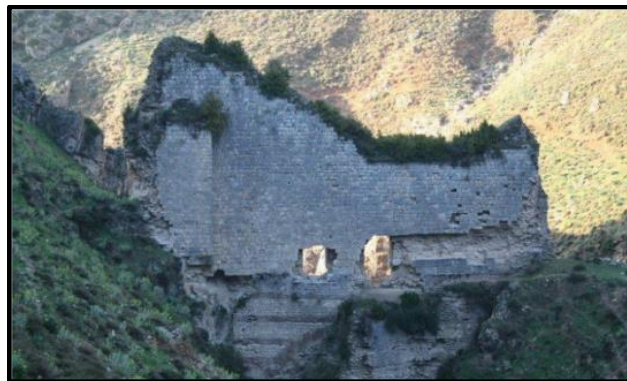
Şekil 14: Yapımı VI. yy'a dayanan Demir Kapı (URL-12, 2016).

Surların içerisindeki iç kale, Bizans İmparatoru Nikephoros Fokas tarafından MS VI. yüzyılda yaptırılmıştır. Günümüzde Habib Neccar Dağı üzerindeki surların ve iç kalenin yıkıntıları ile sarnıç kalıntıları görülmektedir. VI. yüzyılda Habib-i Neccar Dağı ile Haç Dağ arasında meydana gelebilecek selleri önlemek için İmparator Iustinianus, Demirkapı'yı yaptırmıştır (Şekil 14). Kalenin yapımında büyük taşlar kullanılmıştır. Ancak bir kısmı günümüze kadar gelebilmiştir. Antakya Kalesi'nin kuzeyde Halep kapısı, batıda Şam kapısı bulunuyordu. Halep kapısının 10 m yüksekliğinde bir demir kapısı vardı (URL-11, 2016).

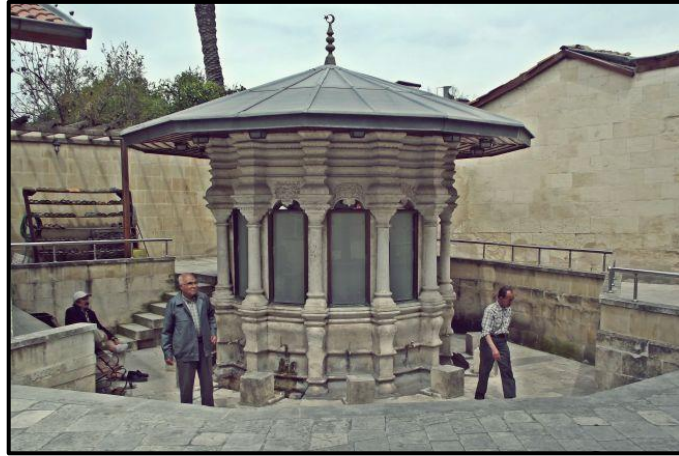
Şekil 16: Habib-i Neccar Camii içerisinde bulunan şadırvan (URL-15).

Cami ve minaresi, depremlerden dolayı zarar görmüş olup birçok kez yenilenmiştir. Avluda, daha düşük kotta bulunan, Barok tarzda şadırvanı bulunur (Şekil 16). Kare kaideli ve çokgen gövdeli olan ana mekân kubbe şeklindedir ve yanları tonozlarla örtülüdür. Kapıda iki renkli taş üzerinde 19. yy kitabesi bulunmaktadır (Emir, 2005).

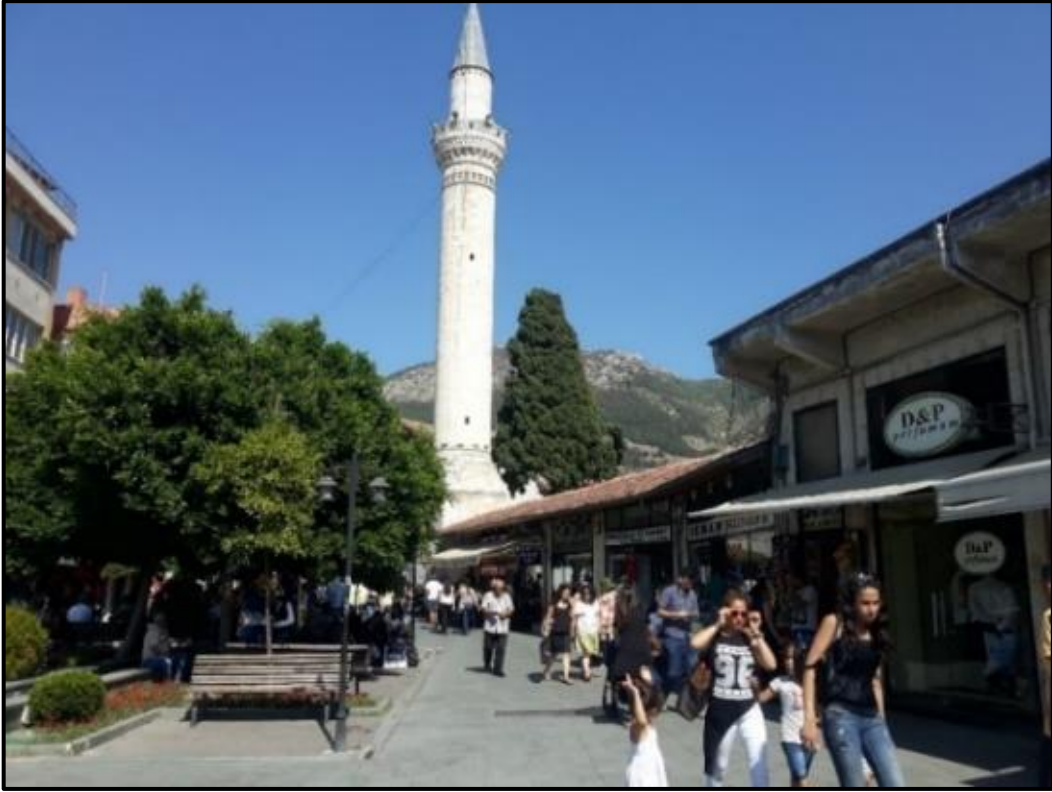
Kent merkezi içerisindeki Hürriyet Caddesi üzerinde bulunmaktadır (Şekil 17). Yapının giriş kapısı 1882-1883 yıllarında yapılmış olup, kesme taştan yapılan kısım 1874-1875 yıllarında inşa edilmiştir.

Şekil 17: Ulu Camii'nin Hürriyet Caddesi ve çarşı tarafından görünüşü.

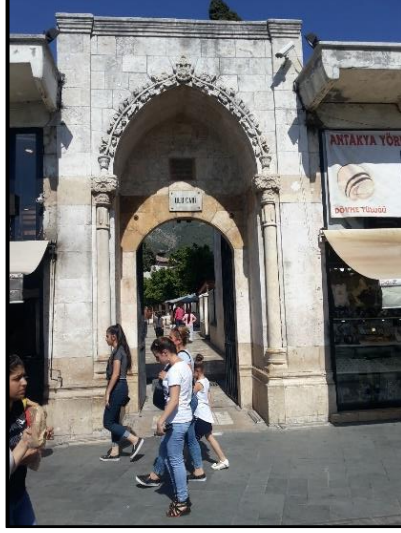
Şekil 18: Ulu Camii'nin ön kapısı.

Minarenin kaidesi 1705-1706 yıllarında yapılmış ancak minare deprem sonucunda yıkılmış olduğundan, avlu içinde farklı bir yere yine kesme taş olarak 1791-1792 yıllarında yeniden yapılmıştır (Şekil 18). Avlu içinde iki adet bezemeli giriş kapısı bulunmaktadır. Avlu döşemesi taş kaplıdır ve avlu içerisinde bir şadırvan bulunmaktadır (Emir, 2005).

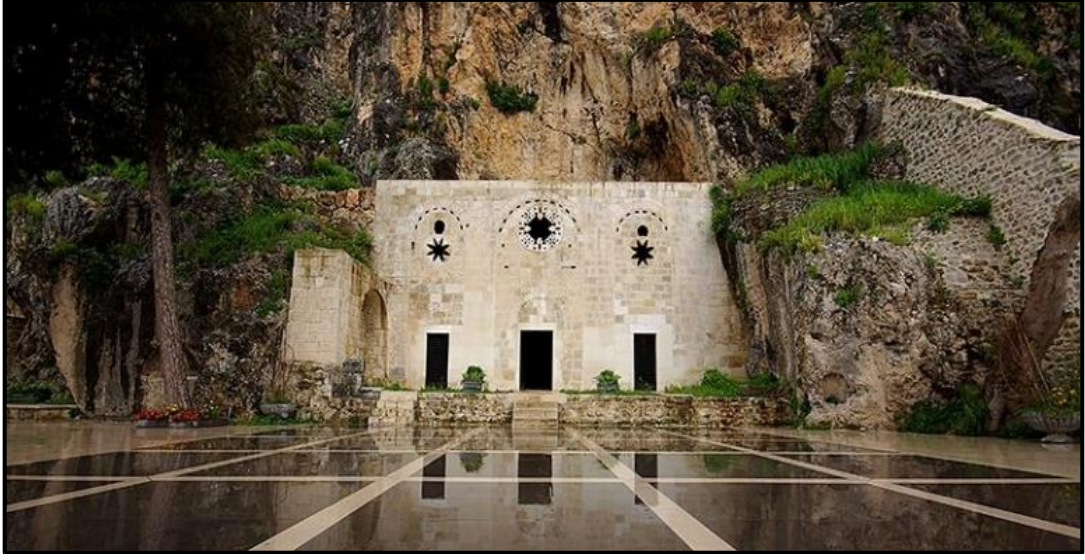
Antakya'nın kuzeydoğusundaki Haç Dağı'nın eteğinde bulunmaktadır (Şekil 20). Uzunluğu 13 m, genişliği 9,5 m ve yüksekliği 7 m olan doğal bir mağaradır. Hz. İsa'nın havarilerinden biri olan St. Pierre'in Antakya'ya gelmesiyle (MS 1. yy yarısı) burada telkinlere başlamıştır (URL-16, 2016).

Şekil 20: St. Pierre Kilisesi ( URL-17, 2016).

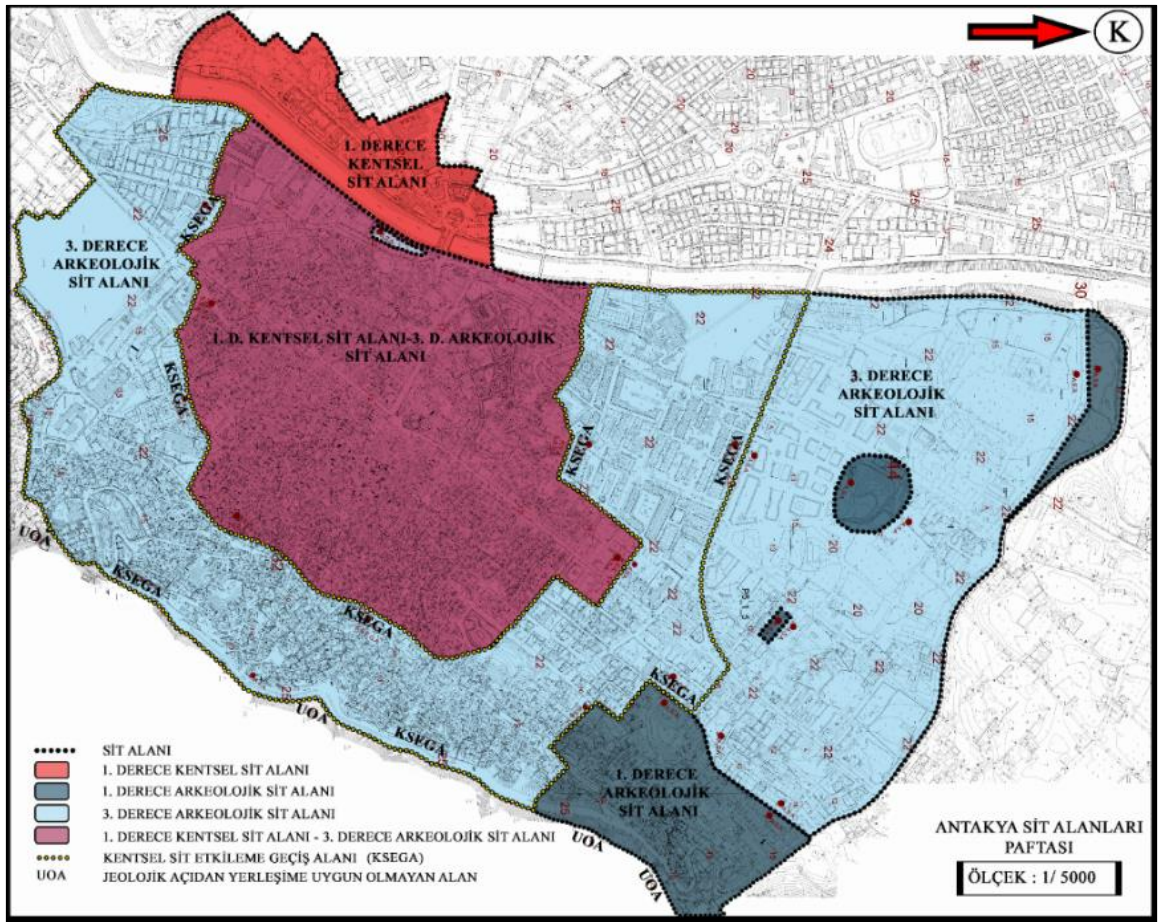
- Kentsel Sit Alanı; Vilayet Caddesi, İstiklal Caddesi, Hürriyet Caddesi ile kuzey taraftaki bugünkü otobüs garajının güneyi olan 1. cadde, Fabrika Caddesi ile Ataker İlkokulu'nun güneyinden doğru Kazıklı Caddesi'ni takip eden ve güney tarafta dispanserin kuzey tarafından, Fevzi Çakmak İlkokulu'nun kuzeyinden, Arifiye Saray Emniyet Sokak'tan geçip, Hükümet Binasını da güneyden saran sınırlardır.
- Arkeolojik Sit Alanı; Antakya sit alanının tamamı arkeolojik sit değeri taşımaktadır. Hâlihazır yerleşim sonucu ile doğal sitin dışındaki alanlar olarak belirtilmiştir.

Şekil 26: Antakya Sit Alanları (Antakya Büyükşehir Belediyesi, 2007).

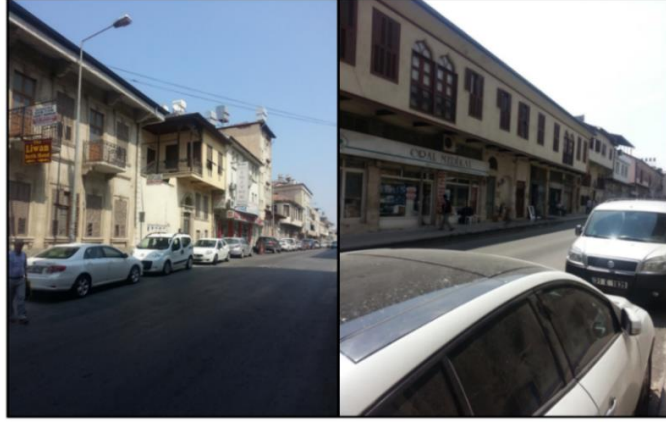
Şekil 28: Kurtuluş Caddesi'nden görünüm.

Roma İmparatorluğu döneminde yapılmış olan Kolonadlı Cadde bugünkü adıyla Kurtuluş Caddesi'dir (Şekil 28). Yaklaşık 2 Roma mili (1 Roma mili:1478 m) uzunluğunda olduğu belirtilmektedir. Helenistik Çağ kentlerinin karakteristiği olarak düşünülen, mermer döşemeli olan bu caddenin kolonadları MS 12-37 yıllarında Tiberius Claudius zamanında tamamlanmıştır. Birbirini dik kesen iki ana aksın kesiştiği noktaya Tetrapyla dikilmiştir.

Cadde bronz heykellerle, kolonadlar ise mozaiklerle süslenmiştir. Genişliği 9.60 m. olan caddenin iki tarafında bulunan kolonadların genişliği 10'ar m idi. Bu caddenin inşasıyla, çevre mahalleler büyümüştür. Tarihte meşalelerle aydınlatılan ilk cadde özelliğini de taşımaktadır (Özalp, 2008).

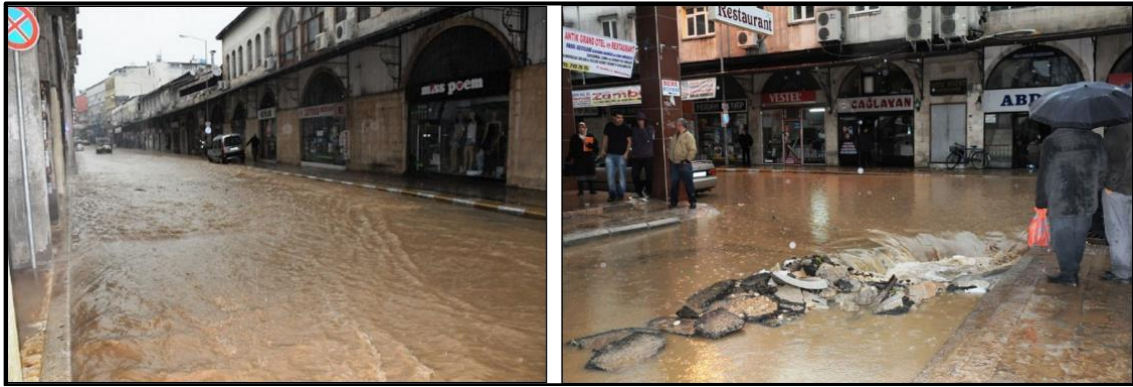
Habib-i Neccar Dağı'ndan gelen yağış sularının su taşkınlarına (Şekil 30) yol açmasından dolayı, Hürriyet Caddesi, 2013 yılında alt yapı ve üst yapı çalışmaları ve gerekli düzenlemeler yapılarak araç trafiğine kapatılmış ve yaya bölgesine dönüştürülmüştür. Caddenin araç trafiğine kapatılması ile yerel yönetim burada yaşayanların rahat nefes alabilecekleri, trafik probleminden uzak, sağlıklı, sosyal yaşam alanları oluşturmayı amaçlamıştır. Bu caddenin araç trafiğine kapatılarak sadece yayaların kullanımına açılmış olması tarihi kent dokusunun insan ölçeğindeki algılanabilirliğini sağlamıştır (URL- 24, 2017).

Şekil 30: Saray Caddesi'nde su taşkını ( URL-24, 2017).

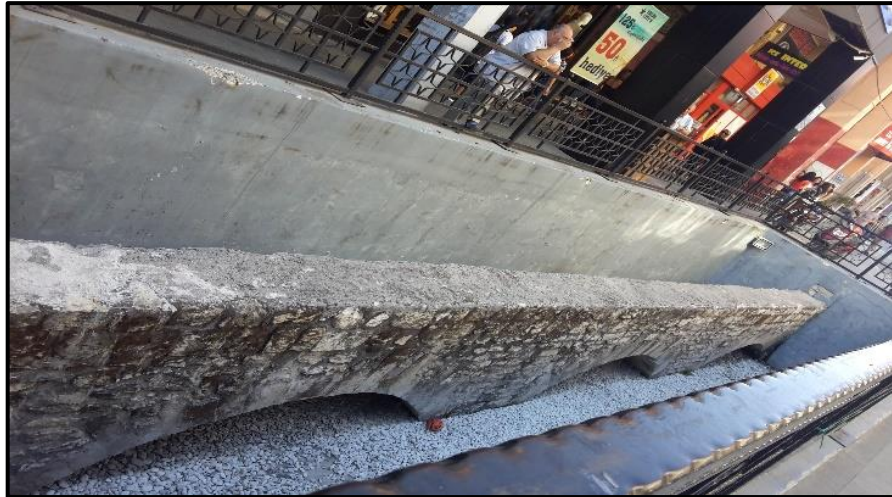
Yağışların sebep olduğu taşkınları önlemek amacıyla altyapı kazı çalışmaları sırasında su kemeri (Şekil 32) bulunmuş olup, bu caddede sergilenmektedir (URL-25, 2017).

Şekil 32: Hürriyet Caddesi'nde bulunan su kemeri.

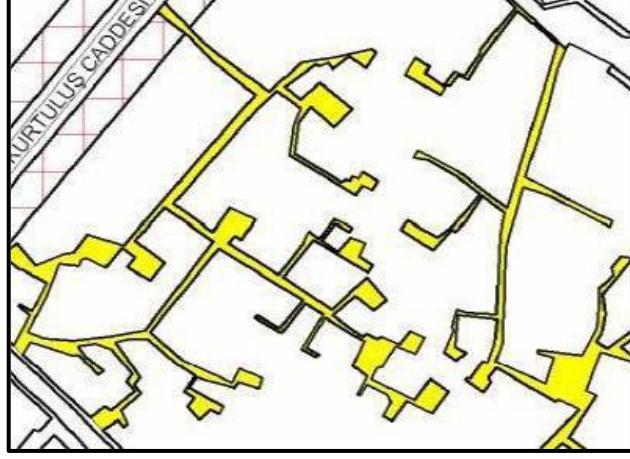
Şekil 33: Antakya'nın eski tarihi dokusu içinde kalan sokakları (Özalp, 2008)

Antakya'nın tarihi kent dokusundaki sokaklar genellikle, dar ve dolambaçlı sokaklardır (Şekil 33). Genişlikleri 3.00-3.50 m arasında değişmektedir (Rifaioğlu, 2003).

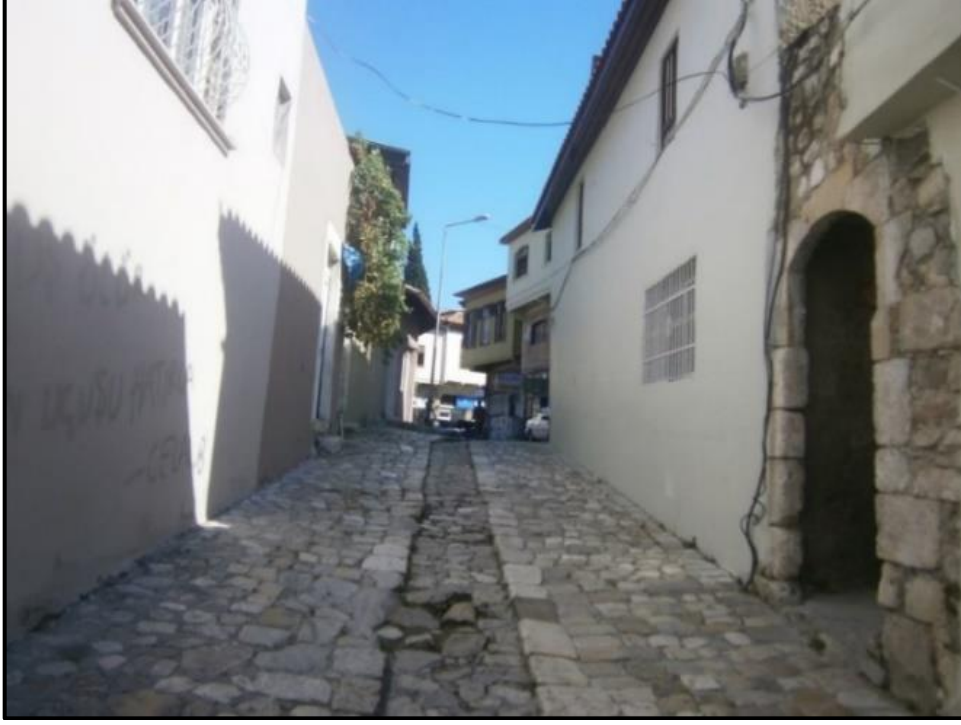
Yamaçlardan aşağıya uzanan sokaklar taş döşelidir ve sokağın tam orta hattını takip eden su kanalları yapılmıştır (Şekil 34). Bu kanalların Asi Nehri'ne yakın olanları daha geniştir (Özalp, 2008). Antakya sokaklarında (Şekil 35); taş döşenmiş, özgün, tarihî kimliği olan bazı sokaklarda ise üzerinin beton kaplandığı görülmektedir (Şekil 36). Bu durum sokağın karakteristik dokusundan sıyırmış ve sıradan hale getirmiştir.

Şekil 34: Kırk Asırlık Türk Yurdu Caddesi'nde görülen su kanalı.

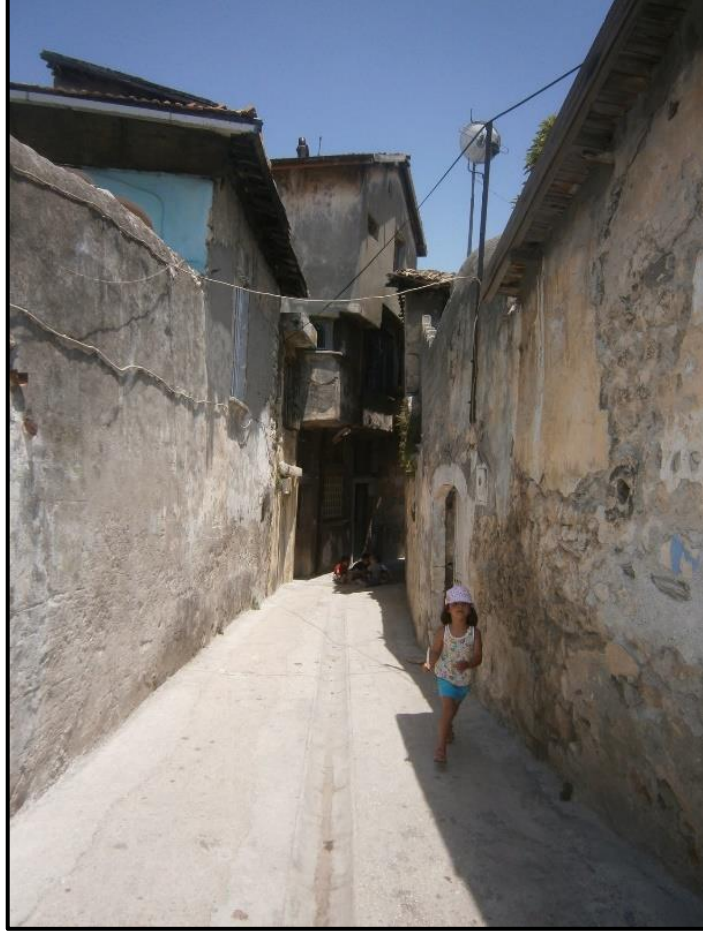
Şekil 36: Oğuzlar Caddesi'nde uygulanmış beton döşeme örneği.

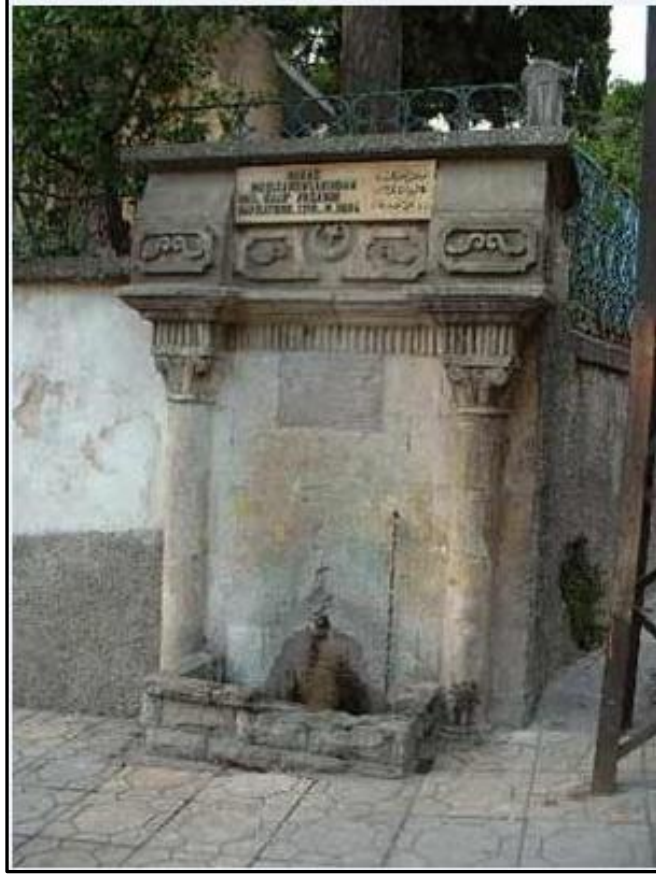
Şekil 37: Eski Antakya sokaklarında bulunan Zugaybe çeşmesi (URL-26, 2016).

Bazı yapıların bitişiğinde ya da duvarlarında yapılmış olan eski taş çeşmelerin bazıları 19. yy'dan kalmış olup, büyük bir bölümü ise 20. yy başında yapılmıştır. Şahıslar tarafından yaptırılan ve Zugaybe Çeşmesi (Şekil 37) denilen bu çeşmelere su imece yolu ile getirilirdi (URL-26, 2016).

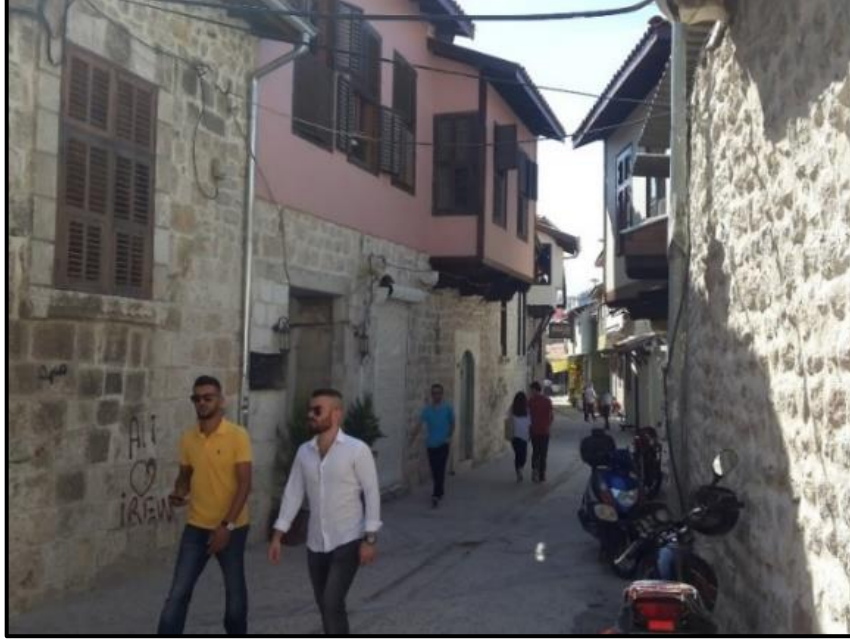
ve avluların arasında yüksek duvarlar bulunmaktadır. Çoğunlukla yüksek olan bu sağır avlu duvarlarında sadece düz ya da kemerli kapı boşluğu bulunmaktadır. Sokağa cephesi olan avlu duvarlarının üst tarafında pencereler bulunabilmektedir (Arıman, 2002).

Şekil 38: Kırk Asırlık Türk Yurdu Caddesi'nde tarihi dokuya ait iki katlı evler.

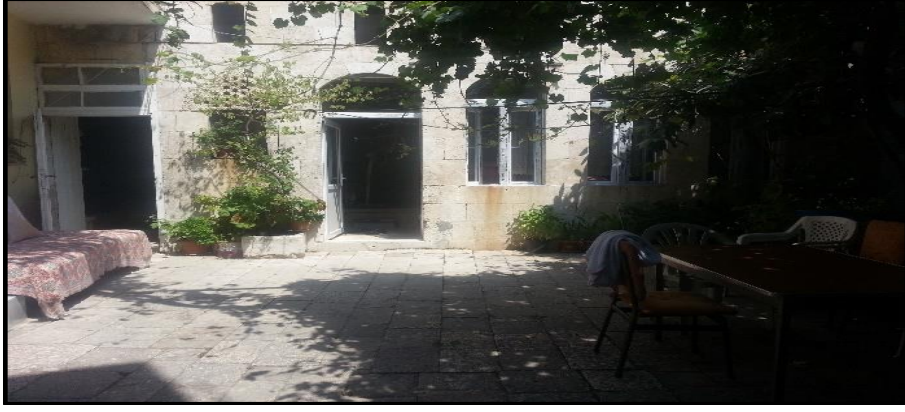
Antakya eski konut dokusu içerisinde kendine özgü nitelikleri olan evlerin, üslup ve mimari açıdan ortak özellikleri bulunmaktadır. Genelde iki kat üzerine inşa edilmiş olan bu yapıların sokak ile ilişkileri sınırlı bir şekilde yapılmıştır (Demir, 1996). Sıcak iklimin etkisini azaltmak amacıyla oluşturulmuş dar sokaklardaki konutlara avlulardan geçilmektedir. Konutlarda havuş olarak adlandırılan avlular (Şekil 39), ana mekân olarak öne çıkmaktadır.

Şekil 39: Eski Antakya evlerinde görülen avlu tipi.

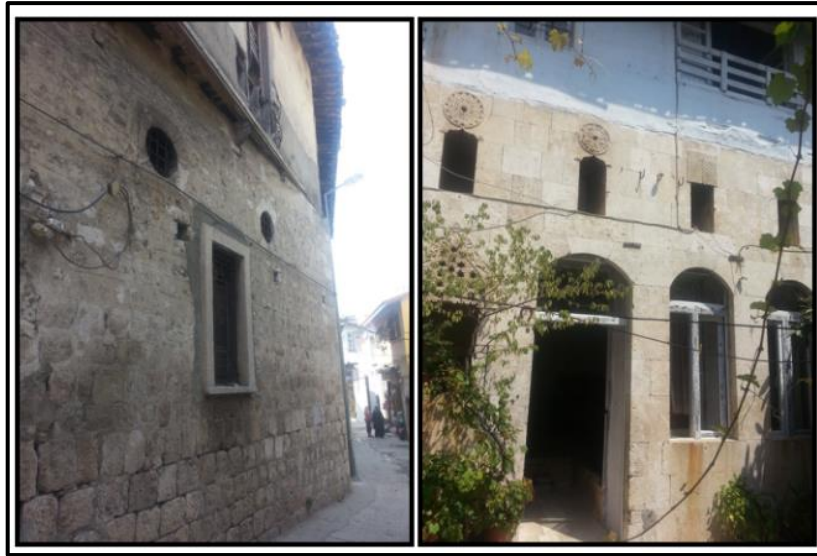
Avluların dış duvarları çok sade olmasına rağmen, bahçeye bakan iç duvarları süslemelidir ve bu karakteristik özellik eski konutlardaki ortak özelliktir. Ana pencerelerin üst tarafında bulunan küçük pencere dizileri taş işçiliğinin en önemli örneklerini göstermektedir (Şekil 40). Pencere aralarında da rozet motifler bulunmaktadır (Arıman, 2002).

Şekil 40: Eski Konut mimarisinde iç ve dış cephedeki pencere boşlukları.

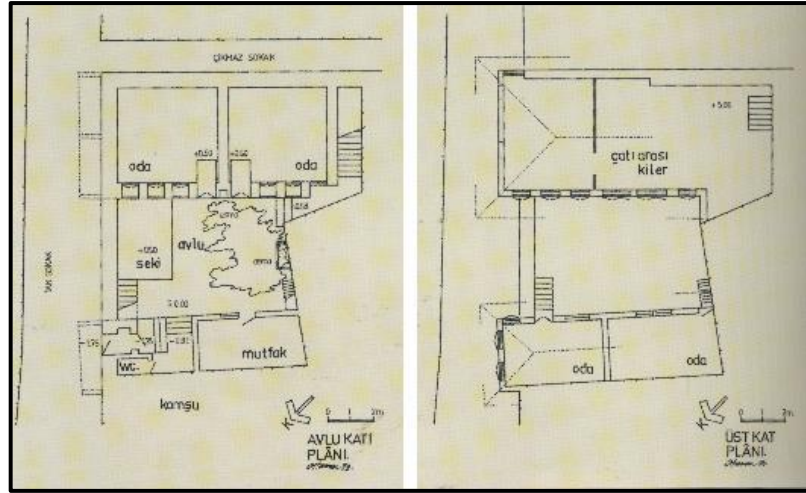
Temeller taş ile yapılarak üzerine avlunun bulunduğu zemin kat çıkılmaktadır. Üst katlar, ahşap ve taş karışımı ile bütünleşmektedir. Günlük yaşam alanları, misafir odası ve mutfak alt katta, yatak odaları üst katta bulunur (Şekil 41). Çatı boşlukları kimi zaman kiler işlevi görmektedir. Odaların duvarlarında çeşitli ihtiyaçları karşılayan ve ağaç işçiliği ile yapılmış olan, gömme dolaplar, yüklükler, raflar bulunmaktadır. Tavanlarda birbirinden farklı göbek ve motifler bulunmaktadır. Yağlı boya ile süslenmiş evlere de rastlanmaktadır (Demir, 1996).

Şekil 41: Eski kent dokusuna ait bir evin zemin kat ve birinci kat planı (Demir, 1996).

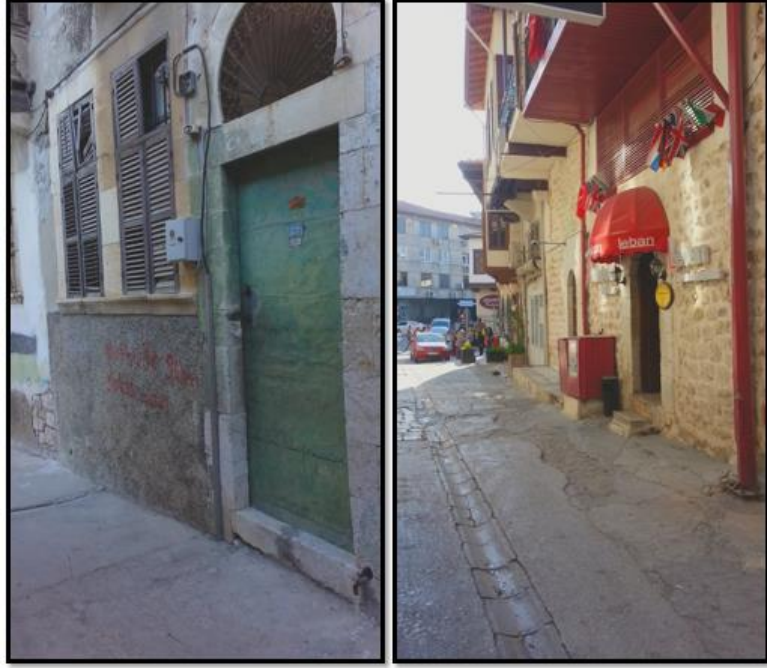
Evlerin girişleri sokak kotundan değildir (Şekil 42). Yağışlardan ve sel olasılığından korumak amacıyla subasman görevini yapmakta olan 40-50 cm'lik basamaklarla avluya girilmektedir (Demir, 1996).

Şekil 42: Gazipaşa Caddesi'nde görülen subasman örnekleri.

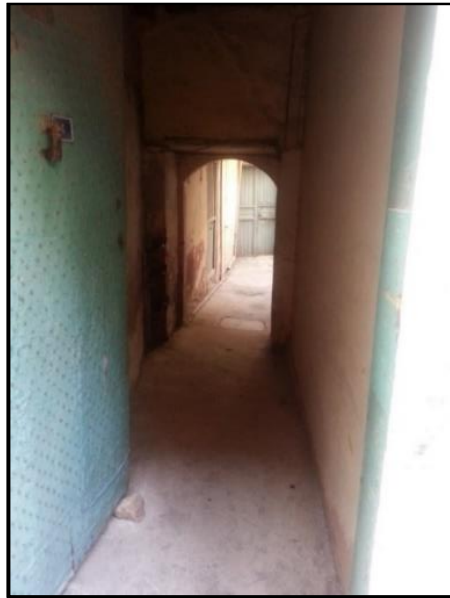
Şekil 43: Eski Antakya mimarisindeki zokmalardan bir görünüş.

Sokaktan avluya doğrudan geçilebildiği gibi, bazen de dar ve taş bir geçit ile geçilerek avluya ulaşılmaktadır (Şekil 43). Bu geçitlere zokmak denilmektedir (Demir, 1996).

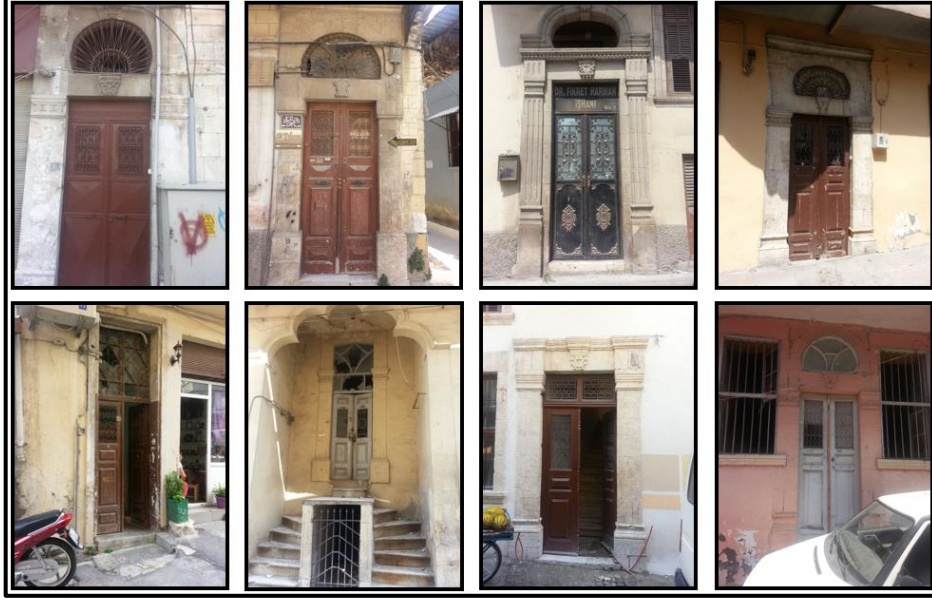
boşluk demir ile süslenmiştir. Bırakılan bu boşluğun amacı havalandırmanın sağlanması içindir. Ahşap sokak kapıları genelde iki kanatlıdır ve genelde sokak kotundan bir iki basamak yukarıda bulunmaktadır (Arıman, 2002).

Şekil 44: Eski mimari dokuya özgü kapı örnekleri.

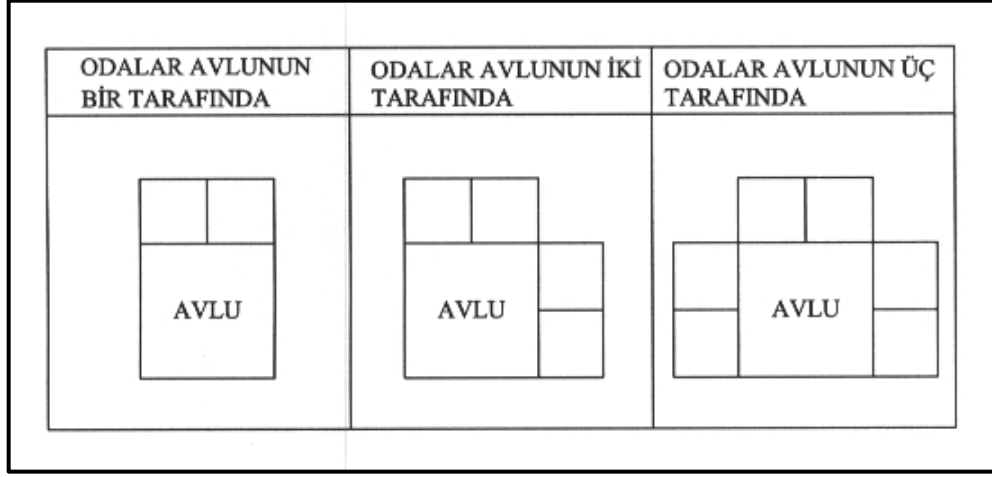
Avlu merkezli olan planlarda (Şekil 45) odalar avlunun bir, iki ya da üç tarafına yerleşmiştir (Arıman, 2002).

Şekil 45: Eski Antakya konutlarında avlu yapılanması (Arıman, 2002).

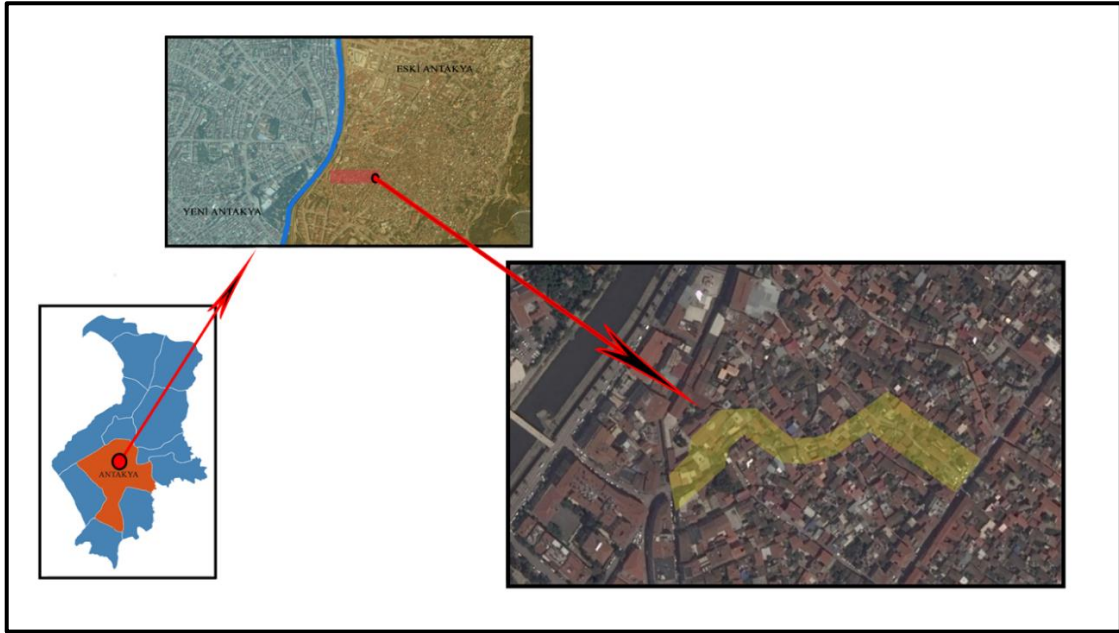
Şekil 46: Çalışma alanının konumu.

Antakya tarihi kent dokusu içerisindeki Kurtuluş Caddesi ile Hürriyet Caddesi'ni birbirine bağlayan Gazipaşa Caddesi örnek çalışma alanı olarak seçilmiştir (Şekil 46). Gazipaşa Caddesi'nin, Kurtuluş Caddesi'ne bağlandığı kısımda bulunan Prof. Dr. Ataman Demir Sokağı da çalışma alanı kapsamına alınmıştır.

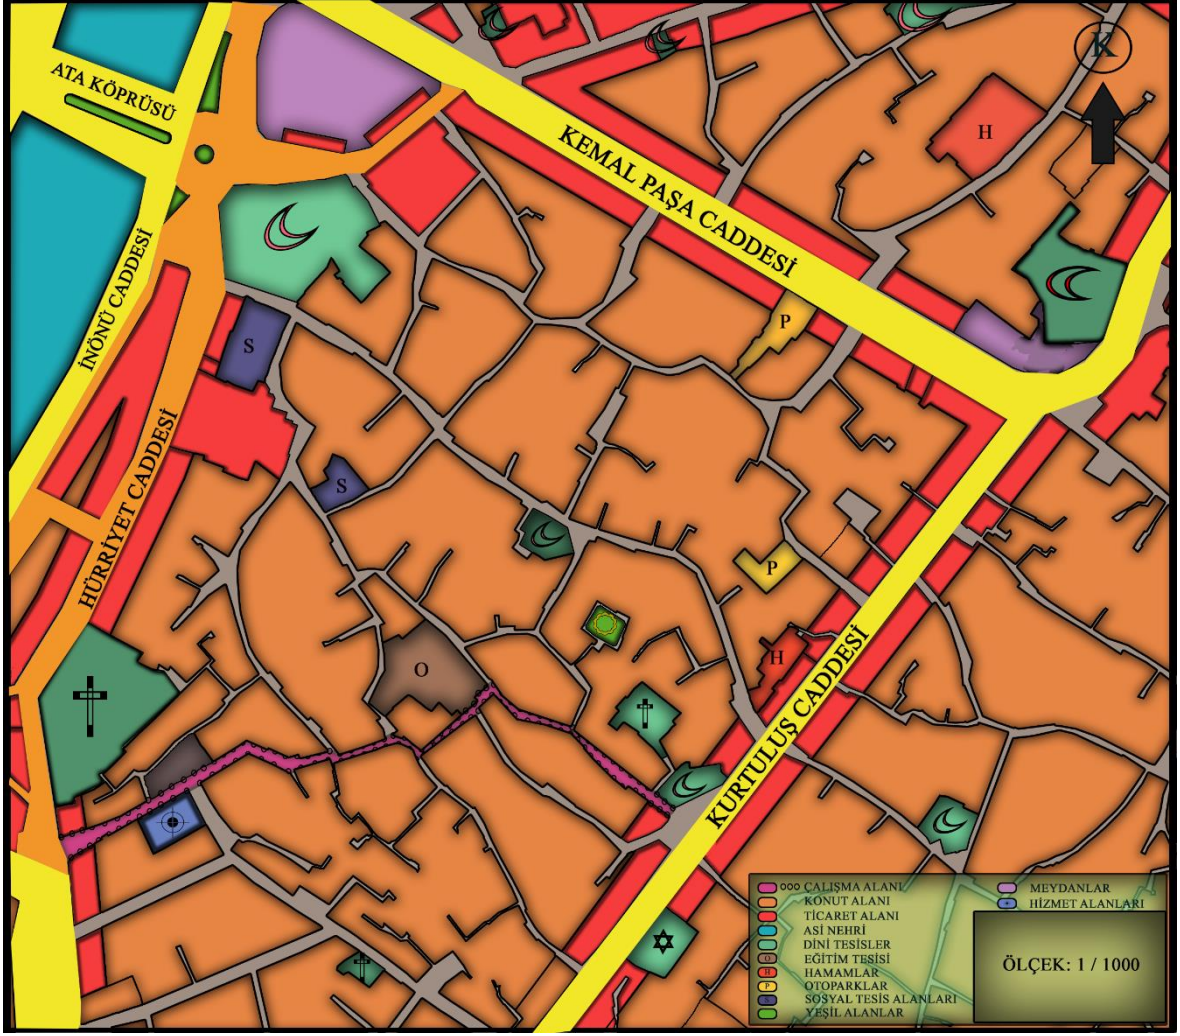
Kentsel sit alanı içerisindeki bu sokağın, Kurtuluş Caddesi'ne bağlanan ucunda Sarımiye (Suveyka) Camii ve Katolik Kilisesi bulunmakta, Hürriyet Caddesi'ne bağlanan kısmında Ortodoks Kilisesi bulunmaktadır. Ayrıca Musevi Havrası da (Sinagog) Sarımiye Camii'nin karşısına düşmektedir Adeta bir kültür aksı oluşturan bu sokağın içerisinde Fevzi Çakmak İlköğretim Okulu da bulunmaktadır.

Şekil 47: Çalışma alanı ve yakın çevresi analizi.

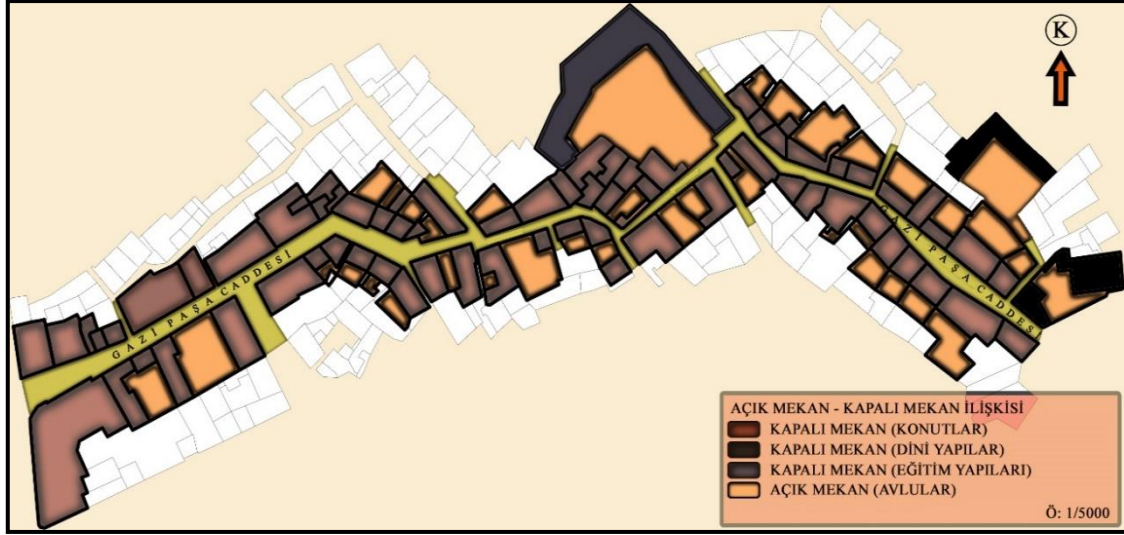
Şekil 48: Gazipaşa Caddesi açık mekân - kapalı mekân ilişkisi.

Gazipaşa Caddesi, genellikle bitişik yapı düzenindeki tek katlı avlulu ve iki katlı evleri barındırmaktadır (Şekil 48). Sokaklardaki organik doku yapısında yer yer çıkmaz sokaklara rastlamak mümkündür.

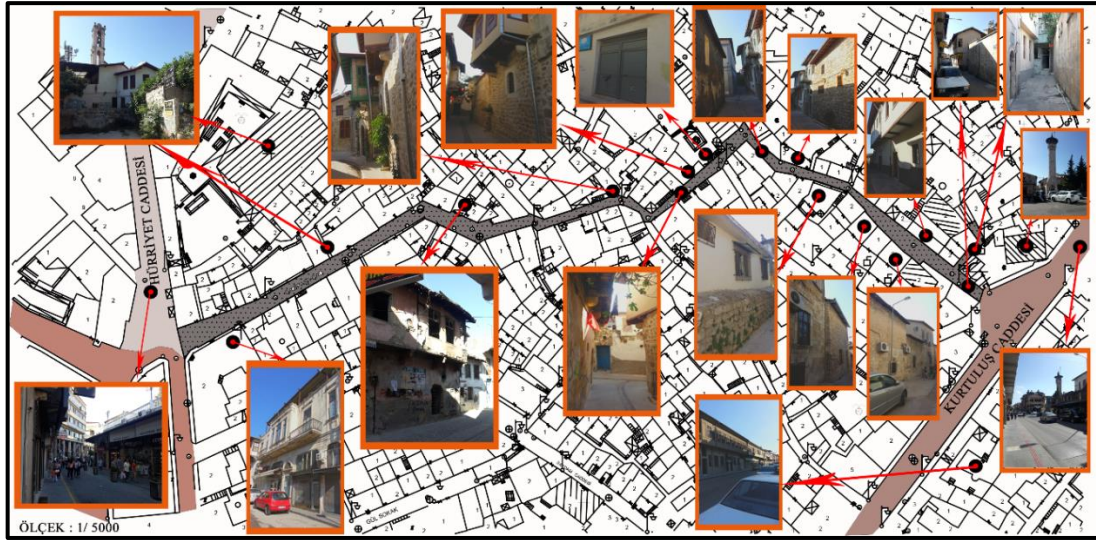
Şekil 49: Çalışma alanı içindeki bazı yapıların görüşleri.

Çalışma alanında yer yer ticari amaçlı olarak kullanılan yapılar da mevcuttur. Bakımsız bırakılmış atıl alanlar ve konutlar olduğu gibi, restorasyonu yapılarak yeniden hayat kazanmış yapılar da bulunmaktadır (Şekil 49).

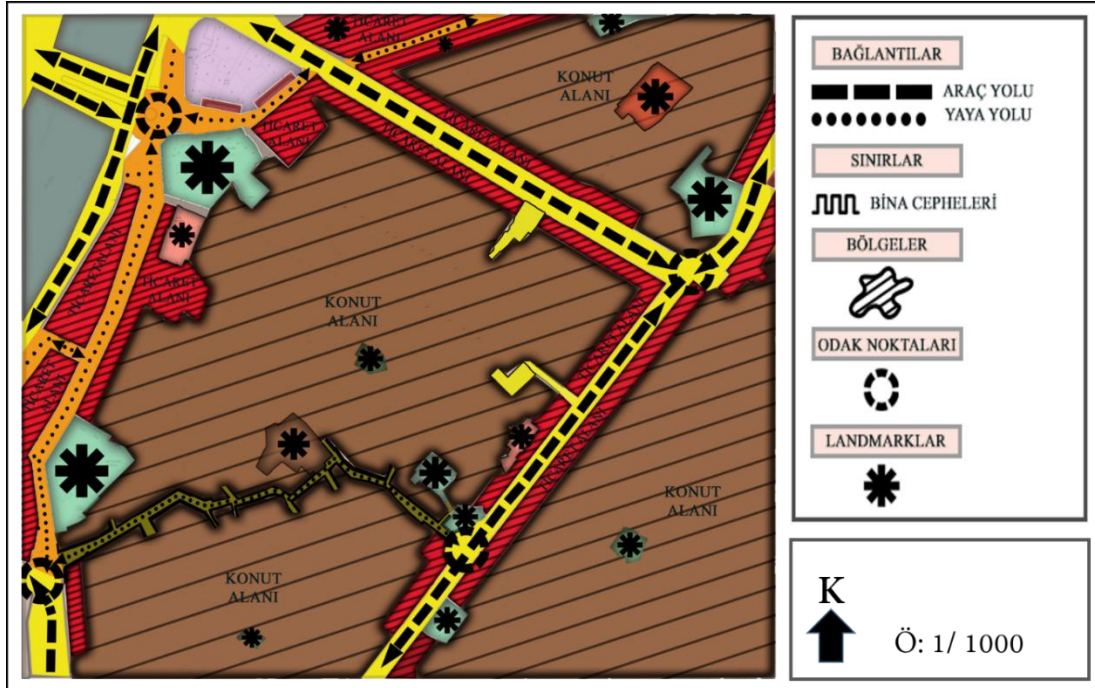
Örnek çalışma alanı ve yakın çevresindeki sokak yapısı, zaman içerisinde kıvrımlı, dar ve çıkmaz sokak yapısına dönüşmüştür. Sokak boyunca bitişik düzende sadece uzun ve sağır duvarlar görülmektedir (Şekil 50). Gazipaşa Caddesi'nde bulunan konutların, avlu duvarları sınır işlevi görmektedir.

Şekil 50: Çalışma alanı ve yakın çevresi imaj analizi.

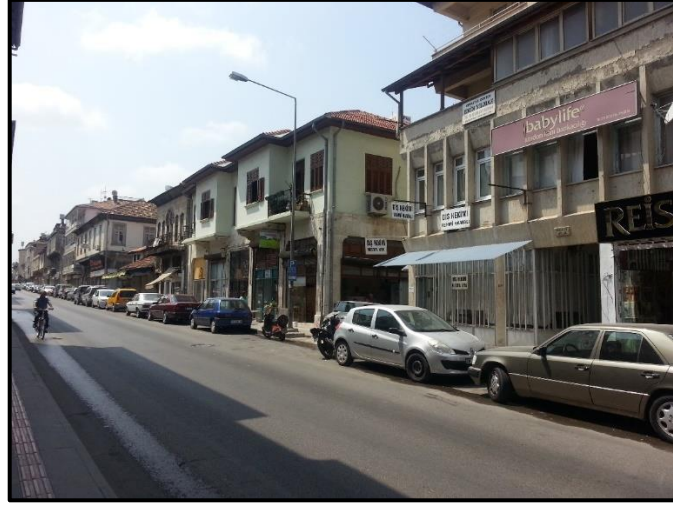
Şekil 52: Kurtuluş Caddesi'nin mevcut durumu.

eski kimliğini yitirmiştir. Önemli bir yol güzergâhı olmasının yanı sıra anıtsal öğeleri de çevresinde barındırması bu caddenin koruma konusunda daha ön plana alınmasını gerektirmektedir. Kentsel sit alanı içerisinde bulunan ve birçok sokağın vardığı nokta olan Kurtuluş Caddesi'nde çok sayıda tabelanın varlığı ve bunların gelişi güzel yerleştirilmiş olmaları, klimaların yarattığı görüntü kirliliğini gözler önüne sermektedir (Şekil 52). Ayrıca birçok ticarethane, motosiklet ve bisiklet tamirhaneleri cadde üzerinde bulunmaktadır. Kimi dükkânların depo olarak kullanıldığı ya da boş olarak durduğu görülmektedir (Özalp, 2008).

Kamusal bir alan olan, kendine özgü cephe yapısına ve karaktere sahip Kurtuluş Caddesi'ni kesen tarihî sokakların çoğunluğunun üzerinin beton kaplanmış olduğu, böylece sokakların geleneksel doku karakterini kaybederek sıradanlaştığı görülmektedir (Özalp, 2008).

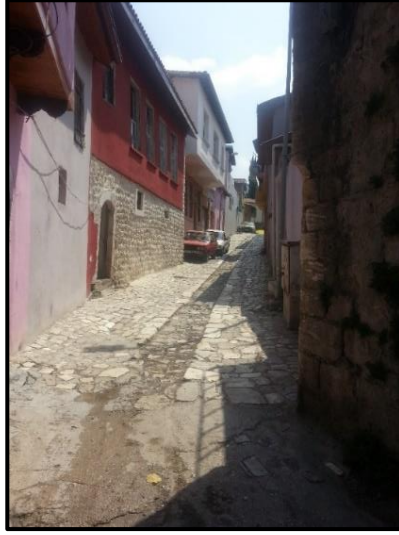
Şekil 53: Kırk Asırlık Türk Yurdu Caddesi’nde görülen eski ve yeni döşeme dokusu.

Antakya Belediyesi tarafından “*Ulucami Mahallesi Kırk Yıllık Türk Yurdu Caddesi’nde Eski Taş Dokunun Çıkarılması Projesi*” uygulanmış, fakat uygulamada amaca ulaşamamıştır (Şekil 53). Uygulamanın başarısız olmasının nedeni, beton altında kalan taş kaplamalı tarihî sokaklarda zeminin ağırlık nedeniyle çökmüş olmasıdır. Orijinal kaplama taşları temin edilerek, beton kaplamanın kaldırılıp, aslına en uygun şekilde düzenleme yapılması gerekmektedir.

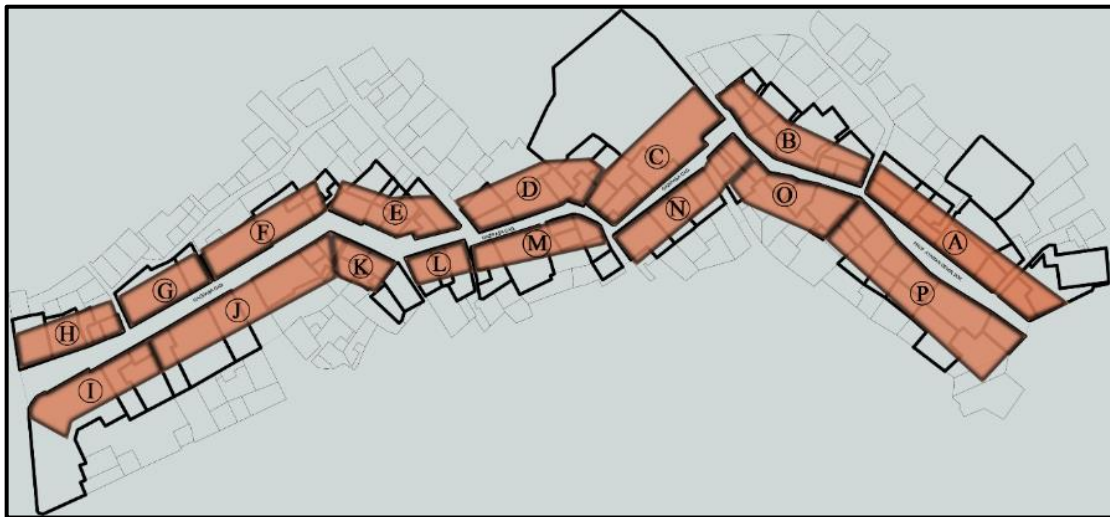
Çalışma alanı içerisinde, sokak boyunca bitişik yapı düzeni görülmektedir. Muhafazakâr bir yaşam süren Eski Antakya halkının bu sağır ve uzun duvarların arkasında günlük yaşamlarını sürdürdükleri avlular bulunmaktadır. Avlular, sokak ile ev arasında sınırlayıcı bir görev üstlenmiş ve bu sınır çizgisini de avlunun sokak tarafındaki duvarları oluşturmuştur. Sokak boyunca bitişik yapı düzeninde sıralanmış olan binaların cepheleri ve avlu duvarları Gazipaşa Caddesi'nin ve Prof. Dr. Ataman Demir Sokağı'nın sınırlarını oluşturmaktadır. Tez çalışmasında sınır oluşturan öğelere ilişkin mevcut fotoğraflar üzerinden güncel durum saptaması yapılmış ve öneri geliştirilecek zonlar belirlenmiştir (Şekil 54).

Şekil 54: Öneri silüetler için geliştirilen zon haritası.

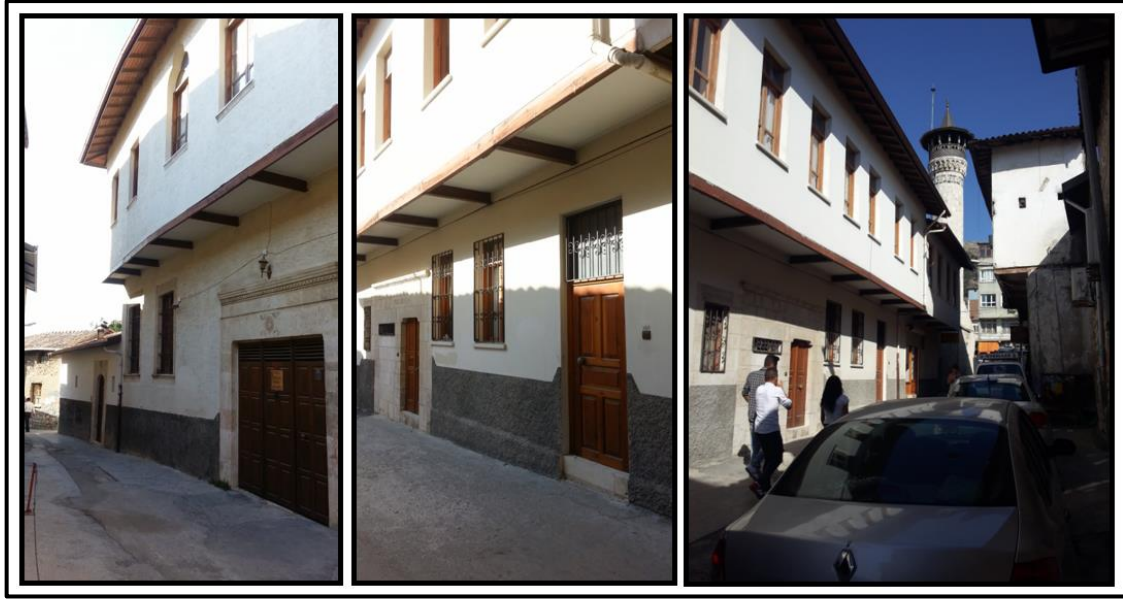
Şekil 55: Prof. Dr. Ataman Demir Sokağı [A] zonu mevcut durumu.

- Cephede görüntü kirliliği oluşturan elektrik kablolarının (Şekil 55) gizlenmesi önerilmektedir (Şekil 56).
- Anıtsal nitelik taşıyan 1 no'lu Sarımiye Camii'nin cephe taş dokusunun temizlenmesi önerilmektedir (Şekil 56). Anıtsal yapının silüet aydınlatmasının etkileyici ve ilgi çekici olacağı düşünülmektedir. Böylece caminin tarihi dokusunun gece de ortaya çıkması sağlanabilecektir.

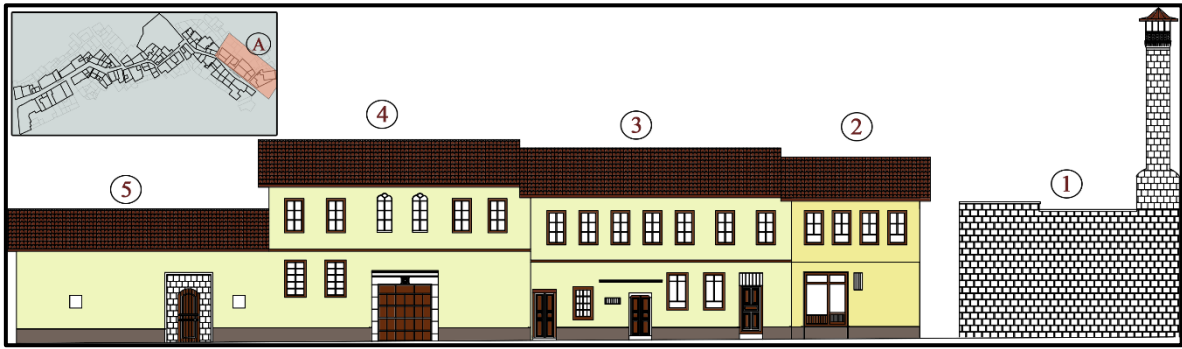
Şekil 56: Prof. Dr. Ataman Demir Sokağı [A] zonu öneri silüeti.
