**BARTIN ÜNİVERSİTESİ  
FEN BİLİMLERİ ENSTİTÜSÜ  
PEYZAJ MİMARLIĞI ANABİLİM DALI**

**YÜKSEK LİSANS TEZİ**

**ANTAKYA TARİHİ KENT DOKUSUNUN KENTSEL  
TASARIM AÇISINDAN İRDELENMESİ VE BİR ÖRNEK  
ÇALIŞMA**

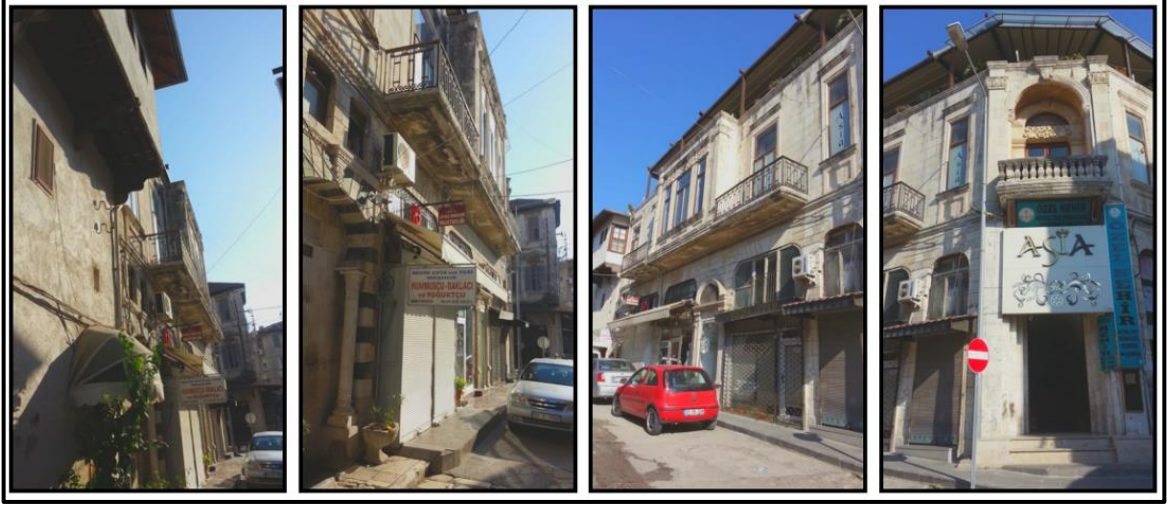
Şekil 71: Gazipaşa Caddesi [I] zonu mevcut durumu.

- Klimalar binanın özellikli mimarisini bozmakta olup görsel kirlilik yaratmaktadır (Şekil 71). Klimaların gizlenmesi için binanın mimari tarzı ile uyumlu çözümlerin üretilmesi gerekmektedir.
- 32 no'lu yapıda tarihi dokunun gece silüetinin ortaya çıkması için cephe aydınlatması önerilmektedir.
- 32 no'lu yapının nişli kısmında bulunan çeşmenin tarihi dokuya uyumlu bir musluk ile değiştirilmesi, çeşmenin alt kısmına, yapının dokusuna uygun bir kurna ilave edilmesi ve çeşmenin işlevinin sürdürülmesi önerilmektedir (Şekil 72).
- 33 no'lu yapıda sıva tamiri ve boya yenilemesi önerilmektedir (Şekil 72).

- 32 no'lu yapının ticari mekânlarındaki doğramaların ahşap görünlü pvc ile değiştirilmesi önerilmektedir.
- 32 ve 33 no'lu yapıların cephelerinden sarkarak çirkin görüntü oluşturan kabloların (Şekil 71) uygun bir şekilde cepheden uzaklaştırılması önerilmektedir (Şekil 72).

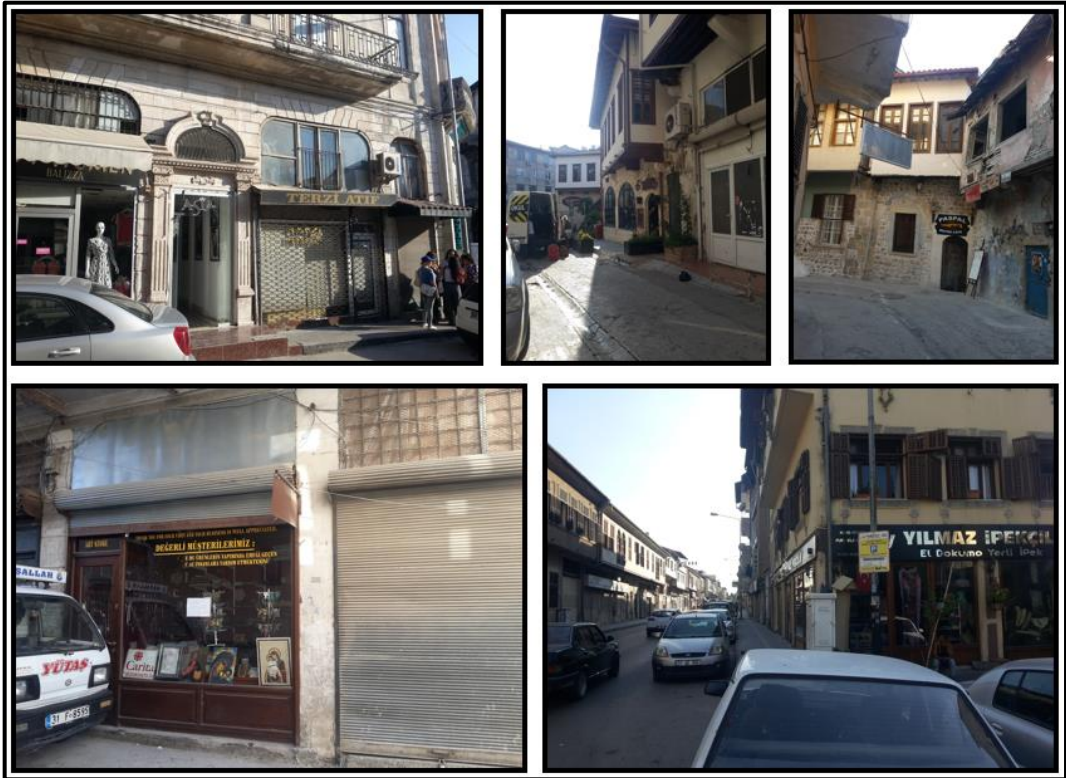
Şekil 87: Çalışma alanı içerisinde bulunan ticari işletmeler.

Çalışma alanı içerisinde çoğunlukla iki katlı yapılar bulunmaktadır. Ticari amaçlı kullanılan mekânların bir kısmı bu iki katlı yapıların zemin katında bulunmaktadır (Şekil 87). Daha çok kafe, restoran, hediyelik eşya satışı işletmelerinin olduğu bu ticari mekânlar burada yaşayan tarihi dokunun yeniden canlanması için önemli bir role sahiptir.

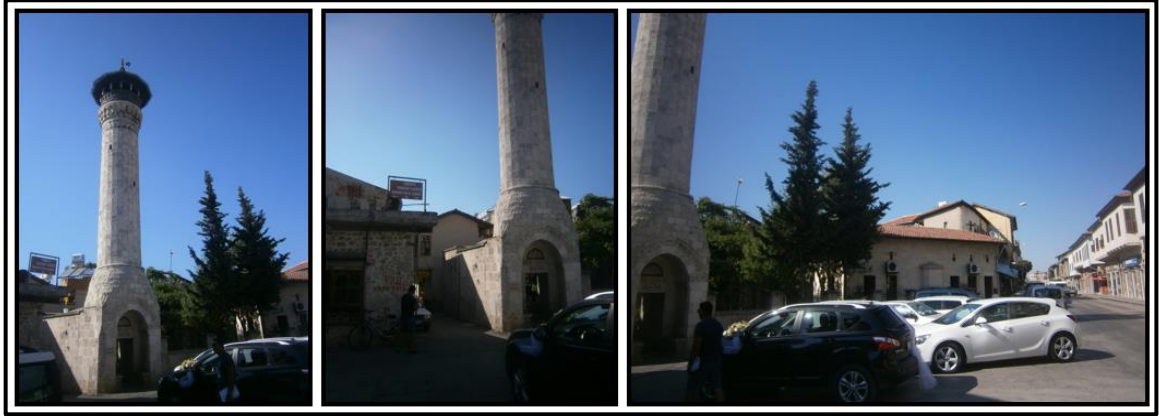
Şekil 88: Kurtuluş Caddesi'ndeki odak noktası.

Ticaret alanları ve birçok yolun ortak aksı olarak önemli bir konuma sahip olan Kurtuluş Caddesi'nin üzerinde ve Gazipaşa Caddesi'nin çıkışında bulunan Sarımiye Camii'nin önü önemli bir düğüm noktasıdır (Şekil 88).

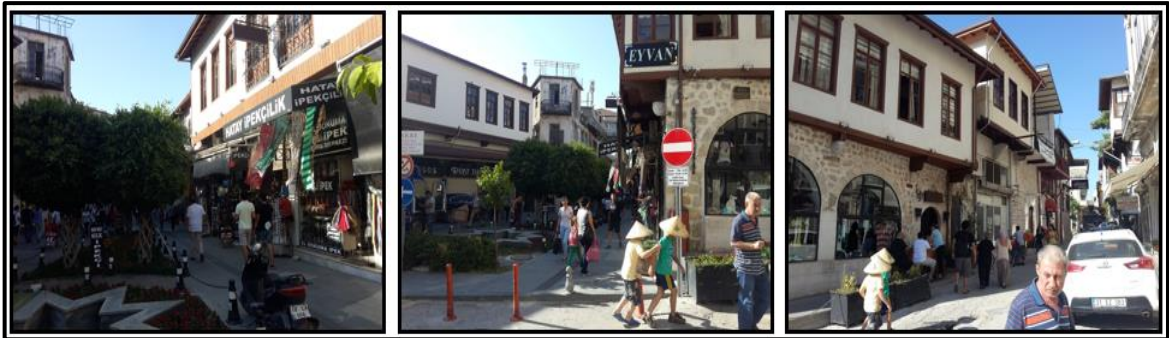
Şekil 89: Hürriyet Caddesi'nin başlangıç kısmındaki odak noktası.

Diğer bir düğüm noktası, örnek çalışma alanının Hürriyet Caddesi'ne bağlandığı bölgede bulunmaktadır (Şekil 89).

Kurtuluş Caddesi'nde olduğu gibi Hürriyet Caddesi üzerinde de birçok ticari mekân, kafeler, mağazalar, restoranlar bulunmaktadır. Hürriyet Caddesi, üzerinde bulunan otobüs ve minibüs durakları ile ulaşım odağı işlevini de kapsamaktadır.

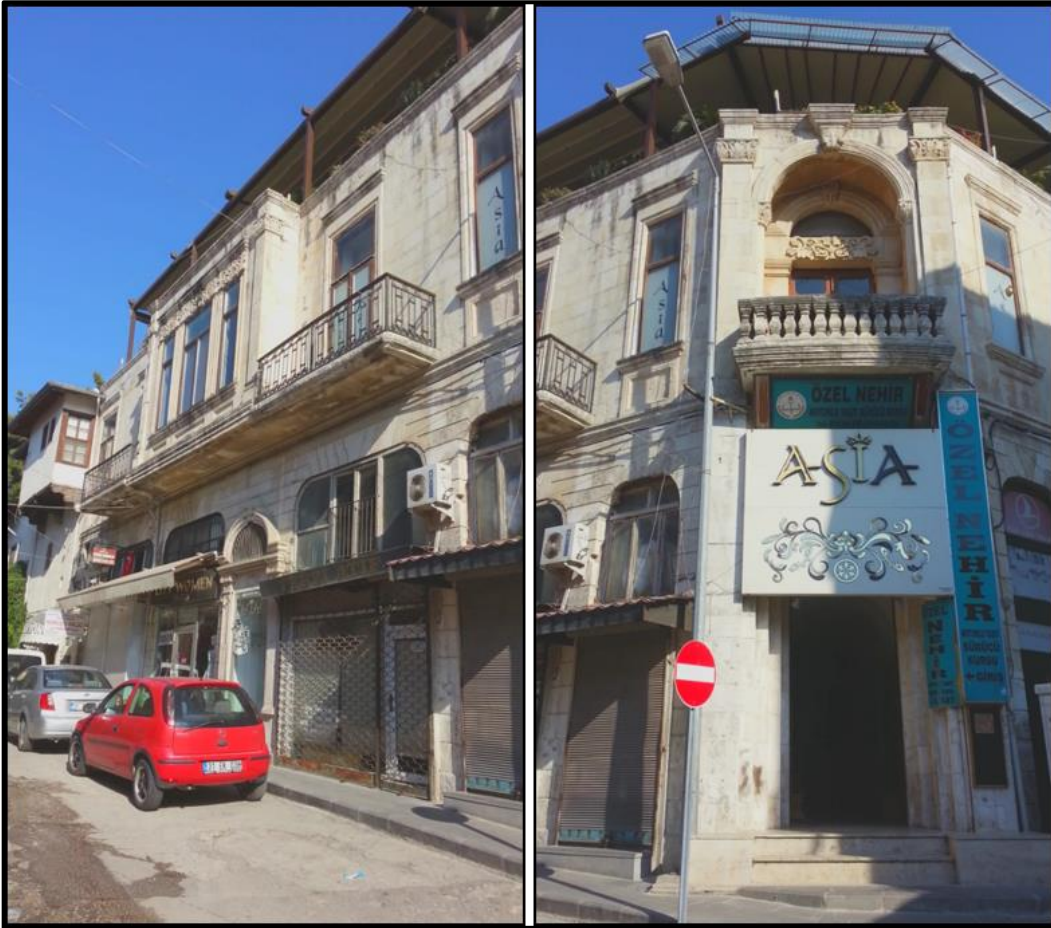
Şekil 90: Gazipaşa Caddesi'nde bulunan tarihi yapı.

Mimari özelliğe sahip bir tarihi yapıda yapılacak bir cephe aydınlatması, çevresi ile ilişkilendirildiğinde daha bütüncül olacaktır. Hürriyet Caddesi'nin, Gazipaşa Caddesi ile bağlandığı noktada özgün mimarisi ile çevresindeki diğer yapı tarzlarından ayrılan bina (Şekil 90), çevresi ile birlikte iyi bir şekilde aydınlatıldığında kentin çekici noktası haline getirilmesi sağlanabilir. Aynı uygulama çalışma alanının diğer odak noktası özelliğini taşıyan Sarıme Camii'nin cephesinde de uygulanarak yapının daha algılanır ve çekici hale getirilmesi sağlanabilir.

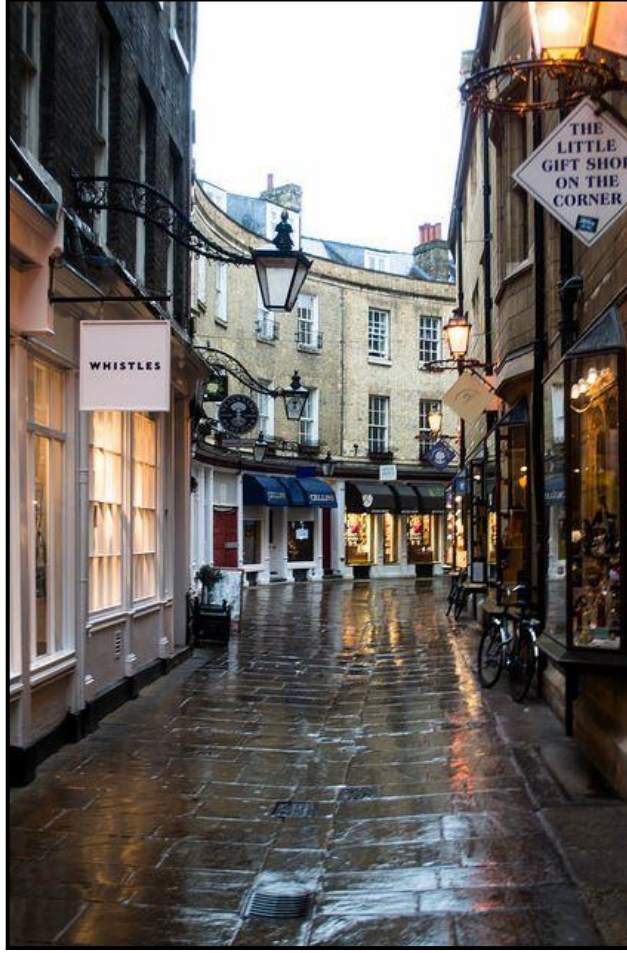
Şekil 91: Liverpool'a ait bir sokak döşemesi örneği (URL- 27, 2016).

Odakları daha okunaklı ve belirgin hale getirmek için mevcut döşeme kaplamalarından daha farklı kaplamalar kullanılabilir. Tarihi kent dokusu içerisinde hala varlığını sürdüren

eski taş kaplamalı sokaklar ile bütünleşebilecek tarihi dokuya uyumlu döşeme kaplamalarının seçilebileceği düşünülmektedir (Şekil 91).

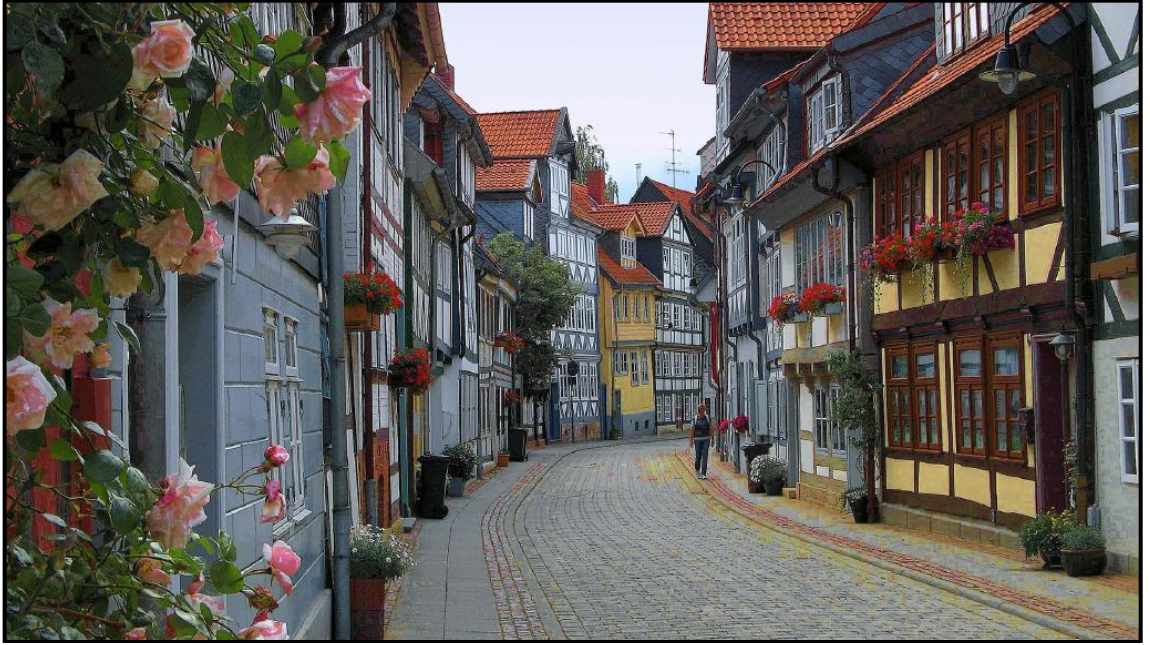
Şekil 92: Wolfenbuettel'e ait bir sokak düzenlemesi (URL-28, 2016).

Kentsel donatı elemanları cansız olduğu kadar canlı elemanlar ile de güçlendirilebilir. Sarkıt şeklindeki küçük çiçek saksılarının yer aldığı duvarların, odaklar arasındaki yol aksına ekolojik boyut kazandırabileceği düşünülmektedir (Şekil 92).

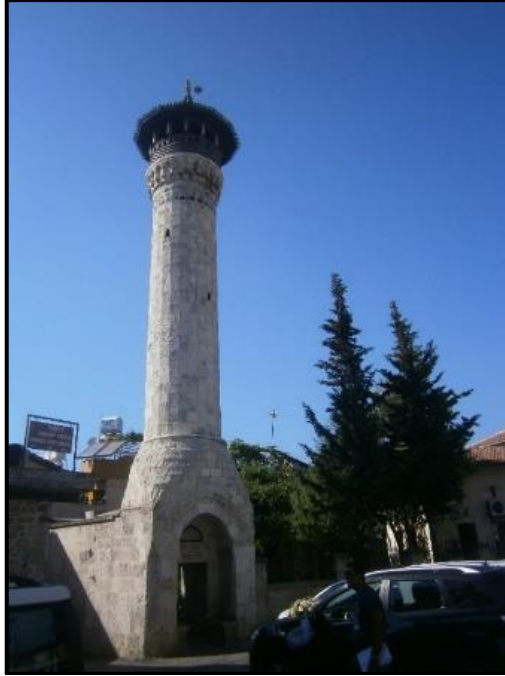
Şekil 94: Sarımiye Camii'nin giriş kapısından görünüşü.

Sarımiye (Suveyka) Camii'nin yapım tarihi net olarak bilinmemektedir. 2003 yılında restorasyon çalışmaları sona ermiş ve ibadete açılmıştır. Camiinin kesme taş minaresi, yapıdan kopuk bir şekilde avlunun güneyinde tek başına bulunmaktadır (Şekil 94). Minarenin kürsüsü tonoz biçimde düzenlenmiş olup, altından geçilerek avluya ulaşım sağlamaktadır.

Minare, sanat tarihi açısından Sarımiye Camii'nin en önemli unsurudur. Minarenin sokak ile birleştiği köşede pah oluşturulmuş, bu pahın tepe bölümü mukarnaslar ile süslenmiştir.

Camiinin avlu duvarları son onarımında inşa edilmiş olup, tarihi değere sahip değildir. Onarım kapsamında avlunun taş kaplamaları da yenilenmiştir.

Tarihi doku özelliğinin öne çıkması için duvarlardaki taşların temizliği yapılmalı, güçlü bir aydınlatma ile cephe karakteri ve dokusu ortaya çıkarılmalıdır.

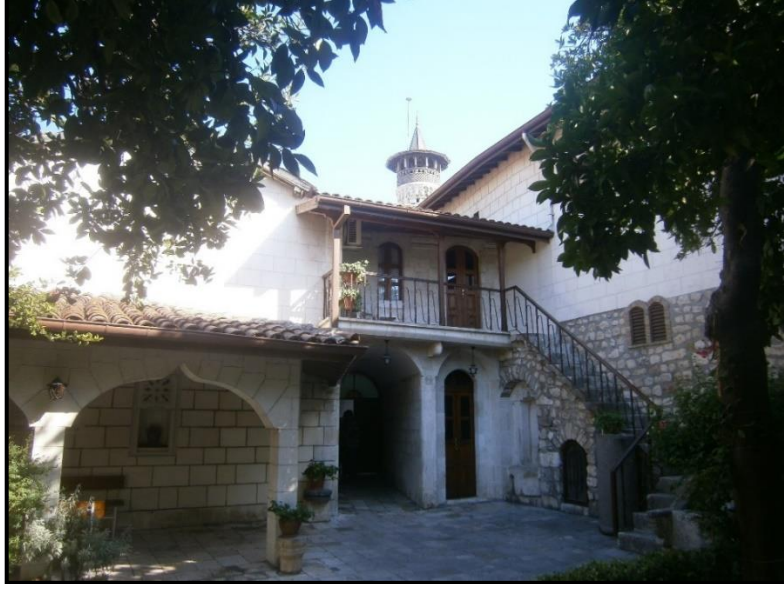
Şekil 96: Katolik Kilisesi'nin iç avlusu ve avludan görülen Sarımiye Camii minaresi.

Yönlendirme ve işaret levhaları yenilenecek kilisenin yeri daha okunaklı ve vurgulu bir şekilde ifade edilebilir. Kilisenin giriş kısmında cepheye uygun bir aydınlatma seçimi ile kilisenin mimari kimliği daha güçlü bir şekilde ifade edilebilir (Şekil 96).

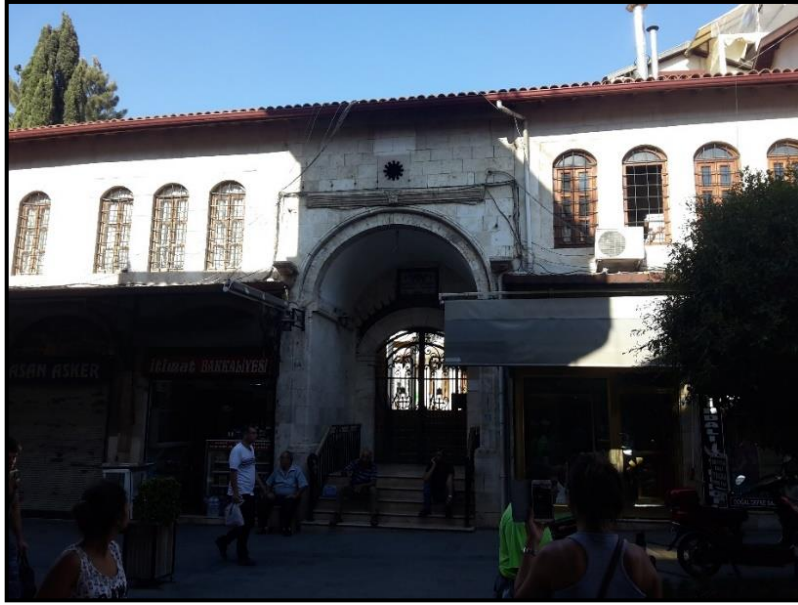
Şekil 97: Ortodoks Kilisesi'nin Hürriyet Caddesi'nden görünümü.

Hürriyet Caddesi'nin başlangıç kısmında bulunan ve buradaki odak noktasını daha belirgin kılan bir diğer landmark ise Ortodoks Kilisesi'dir (Şekil 97).

Hürriyet Caddesi, ticari işlevi yüksek bir alan olduğu için Ortodoks Kilisesi'nin bu ticari mekândan daha baskın vurgulamalar ile ayrılması gerekmektedir. Öncelikle kilisenin duvarlarında bulunan ve görüntü kirliliğine neden olan elektrik kablolarının uzaklaştırılması gerekmektedir.

Yine görüntü kirliliğine neden olan klimalar için kilisenin mimarisi ile uyumlu gizleme ünitelerinin tasarlanması gerektiği düşünülmektedir. Kesme taş temizliği yapılarak var olan cephe dokusunun ön plana çıkması sağlanmalıdır. Binanın mimari özelliklerini ortaya çıkaracak bir cephe aydınlatması ile kilise gece de daha etkileyici bir görünüme kavuşabilir.

Ortodoks Kilisesi (Şekil 21), Antakya kent merkezi içerisindeki Hürriyet Caddesi'nde bulunmaktadır. Kilisenin yapımına 1860'lı yıllara rastlar. Fakat 1872 yılında meydana gelen depremle büyük hasar görmüştür. Yeniden başlayan yapım çalışmaları (Şekil 22) ile 1900 yılında tamamlanmıştır (URL- 19, 2016).

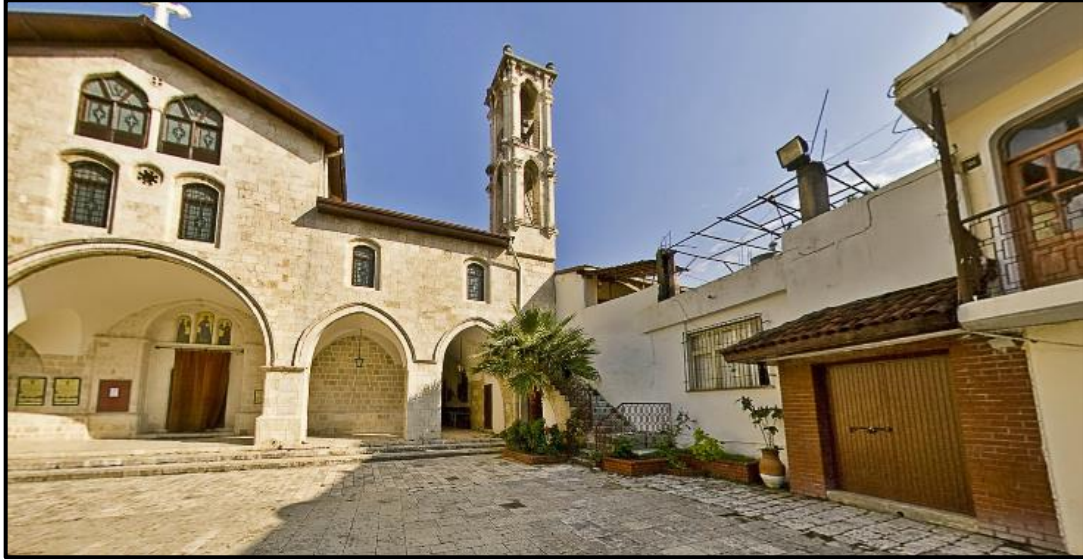
Şekil 98: Katolik Kilisesi'nin iç avlusundan bir görünüm.

Kilisenin çan kısmının bulunduğu kule bina kütesinden ayrı ve daha yüksekte olduğu için kulede yapılacak olan cephe aydınlatması birçok yerden rahatlıkla görülebilecek olup algınabilirliğinin artmasına olanak sağlayacağı düşünülmektedir (Şekil 98).

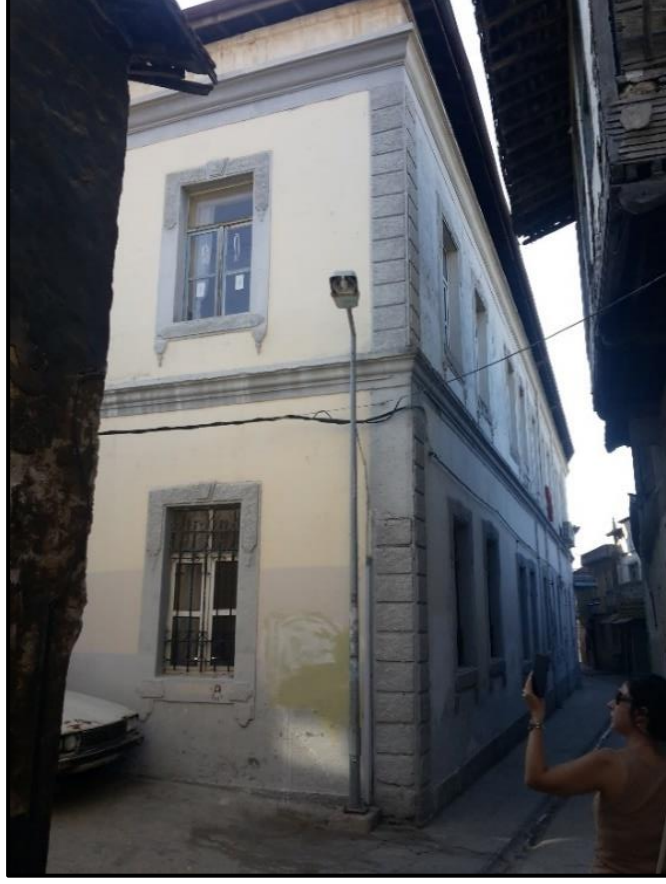
Şekil 99: Fevzi Çakmak İlköğretim Okulu'nun mevcut durumu.

Çalışma alanı içerisinde bulunan Fevzi Çakmak İlköğretim Okulu bu aks üzerindeki güçlü landmarklardan biridir (Şekil 99). Tarihi kent dokusu içerisinde kalan bu yapının cephe onarımı, sıva ve boya yenilemesi ile özgün mimarisi ortaya çıkmış olacaktır (bkz: Çalışma Alanındaki Sınırlar, [C] zonu öneri silüet).

Önemli bir kavşak noktasında bulunduğu için işaret ve yönlendirme tabelaları ile bu alan ve çevresi desteklenebilir. Cephe ve sokak aydınlatması ile yapının ve alanın algısının artırılabilceği düşünülmektedir. Cephede gözü rahatsız eden ve görüntü kirliliğine sebep olan elektrik kablolarının uzaklaştırılması gerekmektedir.
