**YÜKSEK LİSANS TEZİ**

**KENT PARKLARINDA PEYZAJ DÜZENLEMELERİ: İSTANBUL-  
ÜSKÜDAR ÖRNEĞİ**

**BARTIN-2019**

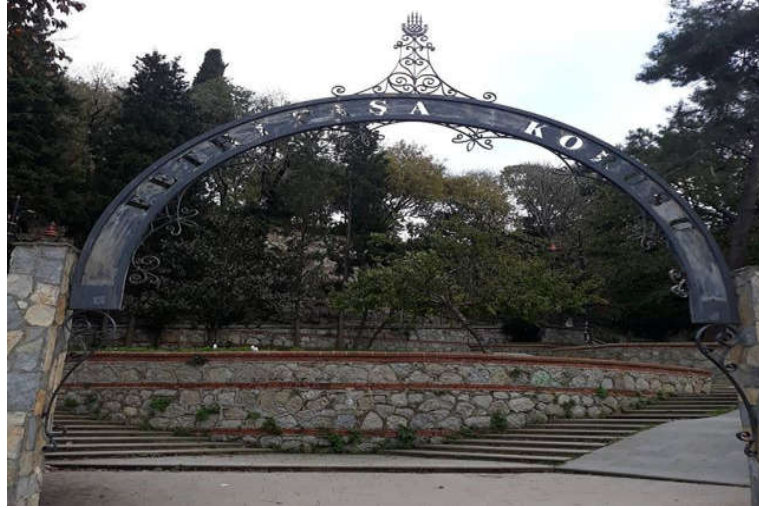
Şekil 3.7: Fetihpaşa Korusu'nun girişi

merdivenler ve alan içindeki yol güzergahları arasındaki merdivenler koru içindeki alanları birbirine bağlamaktadır (Şekil 3.7).

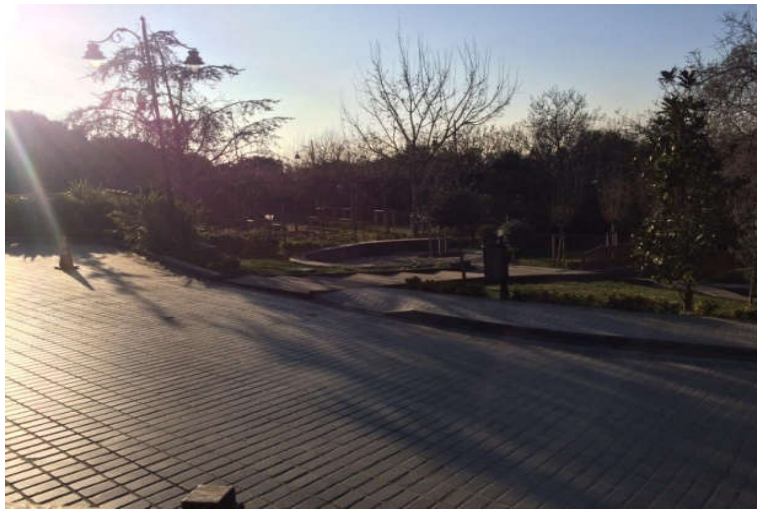
Şekil 3.9: Fetihpaşa Korusu araç yolundan bir görünüm

Merdivenler bağılandıkları yollara dik olarak yapılmış merdiven kenarlarında çalı grubu bitkilendirme yapılmıştır. Alan içerisindeki çocuk oyun alanının donatılarında ahşap materyal kullanılmıştır. Oyun alanlarında kauçuk zemin döşeme kullanılmıştır. Alan içerisinde yollarda kullanılan korkuluklar ahşap malzemedendir. Yollarda çoğunlukla beton parke ve taş kaplama kullanılmıştır. Yol kenarları taşlarla sınırlandırılmıştır. Alan içerisinde kullanımları ayıran duvarlar moloz taş malzemedendir yapılmıştır. Yapılan bu çalışmalarda kullanılan malzemelerin konstrüksiyonları doğru hesaplanmıştır(Şekil 3.9).

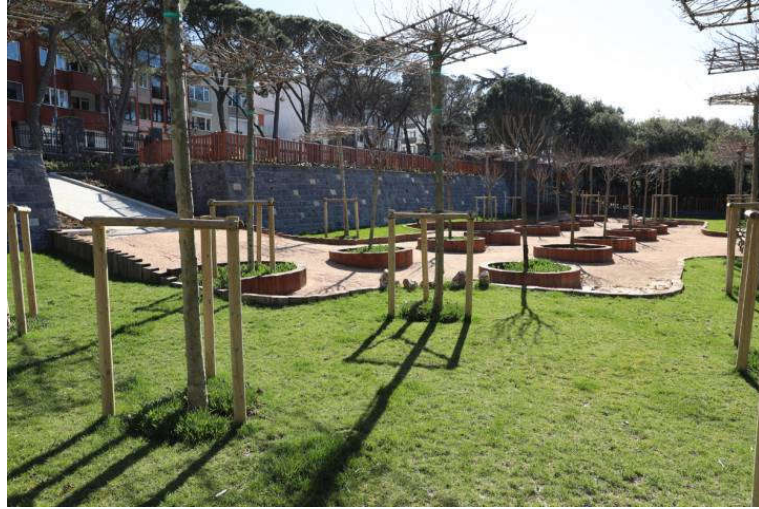
Şekil 3.16: Fetihpaşa Korusu dinlenme alanından bir görünüm (URL-13,2019).

Tarihi ağaçların arasındaki alanlarda yol kenarlarında çalı formu bitkilendirme yapılmıştır. Yapıla bitkilendirme çalışmaları yol sınırlarını vurgulamaktadır. Alanlar arasında çöp kovası sayısı yeterli değildir.

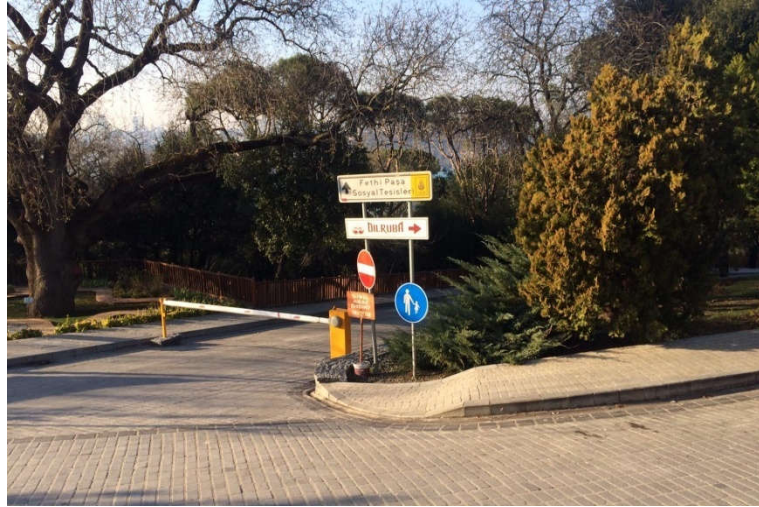
Şekil 3.18: Fetihpaşa Korusu yönlendirme levhalarından bir görünüm

Korular yoğun ağaçlık alanların olduğu mekanlardır. Ağaçların arasında görülemeyen mekanlar arasında geçiş için yönlendirme levhası konulmuştur (Şekil 3.18).

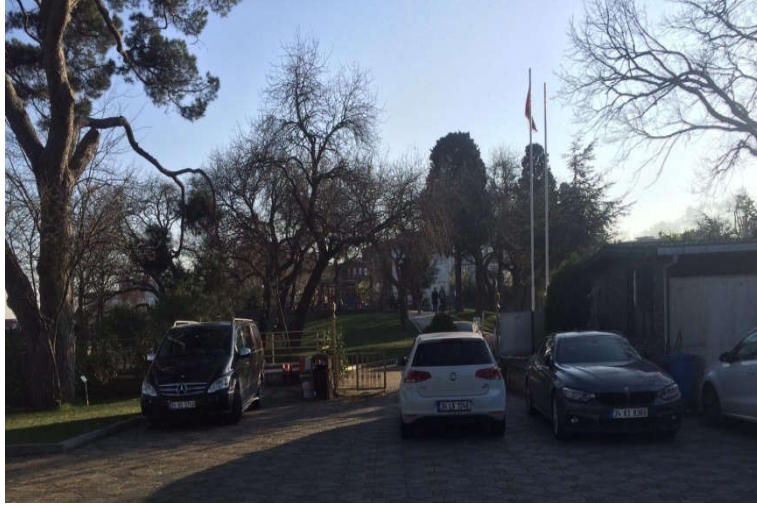
Şekil 3.20: Fetihpaşa Korusu otoparktan bir görünüm

Alanın kullanıcıları için hem korunun girişinde hem de sosyal tesisin önünde araç parkları vardır (Şekil 3.20).

Alan içerisinde gelen ziyaretçilerin kullandığı otopark alanı beton taş kaplamadır. Alanlar arasında araç yolları iki aracın kullanabileceği teknik olarak doğru genişlikte ve yol kenarlarında yayalar için kaldırımlar yapılmıştır. Mekanların arasında sosyal tesis dışında ziyaretçilerin piknik yapabileceği oturma alanları da mevcuttur.

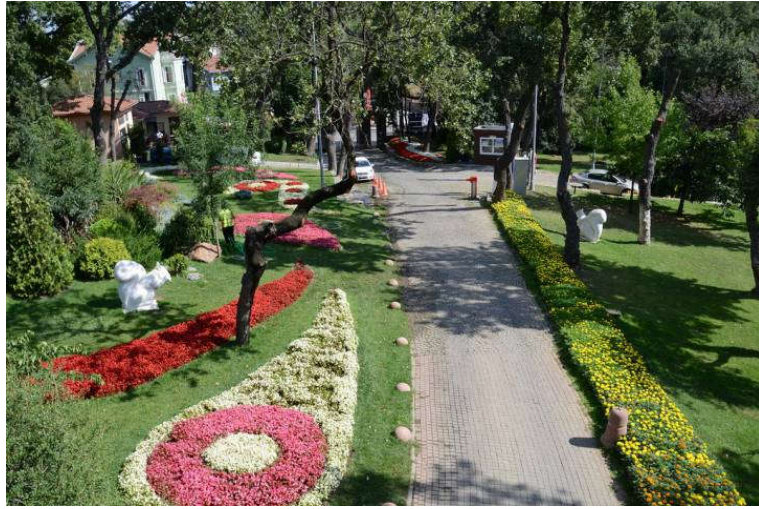
Şekil 3.26: Küçük Çamlıca Korusu girişinde ki yoldan bir görünüm (URL-13,2019).

Alandaki sosyal tesis alanının en yüksek noktasında olduğu görülmektedir. Buda gelen ziyaretçiler manzara eşliğinde yemek yeme alternatifini sunmaktadır. Tesislerin İstanbul peyzajına hakim olması ziyaretçileri için cezbedici özellik taşımaktadır. Alanın girişinde ziyaretçileri karşılayan yol kenarlarındaki yeşil alanlarda yapılan bitkilendirme çalışmaları ve kullanılan küçük heykeller alan girişine vurgu yaparak estetik bir görüntü kazandırmaktadır (Şekil 3.26).

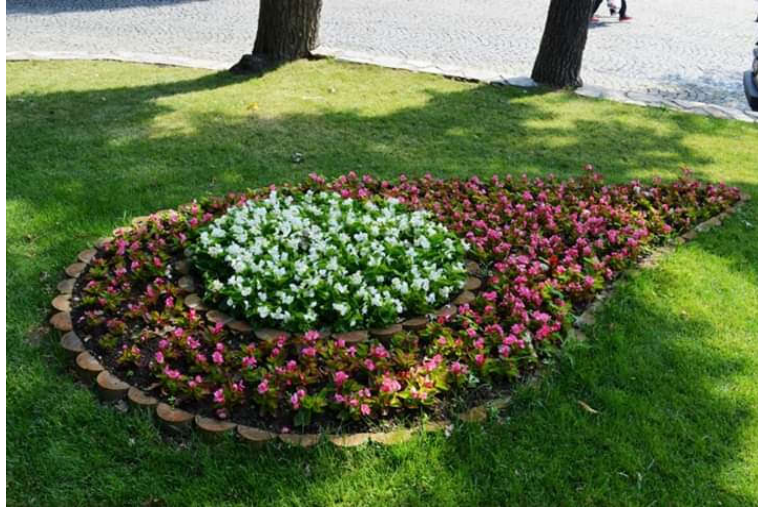
Şekil 3.30: Küçük Çamlıca Korusu bitkisel düzenlemelerden bir görünüm

Alanın orta kısmında kalan yeşil alan genel olarak mesire alanı olarak kullanılmaktadır. Alanda bulunan erguvan ağaçları bahar mevsiminde açtığı çiçeklerle alandaki yolda ziyaretçilere eşlik etmektedir. Yazın mesire alanı olarak kullanılan alanda çeşitli görsel şekiller oluşturularak mevsimlik çiçeklerle form verilmiştir.Yapılan bitkilendirmeler yeşil alanların düz yapısına canlılık kazandırmaktadır (Şekil 3.30).

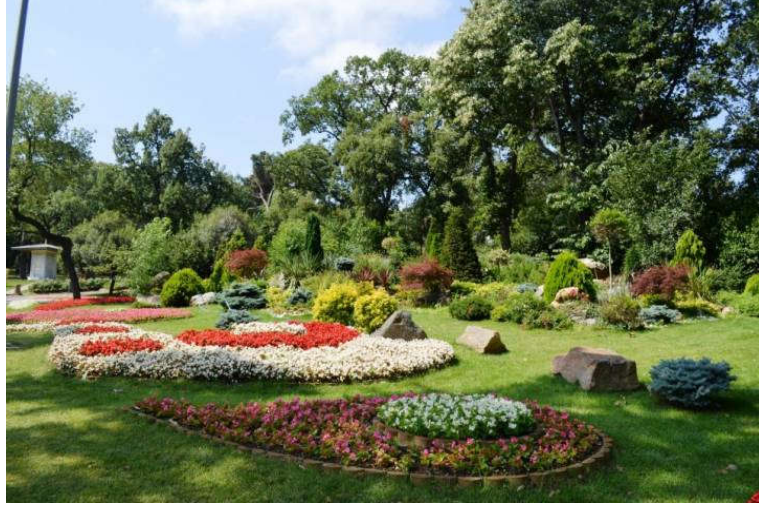
Şekil 3.31: Küçük Çamlıca Korusu bitkisel düzenlemelerden bir görünüm

Açık tonların yanında baskın olan canlı renkler kullanıldığı gözlenmiştir. Buda iki zıt rengin bir arada kullanılmasıyla tasarımın görünüşünü güçlendirmektedir. Alanların birbirine bağlayan yeşil şeritleri oluşturan alanların bitkisel düzenlemelerle sınırlandırıldığı gözlenmiştir. Alanda çiçeklerin bakımının düzenli olarak yapıldığı saptanmıştır (Şekil 3.31).

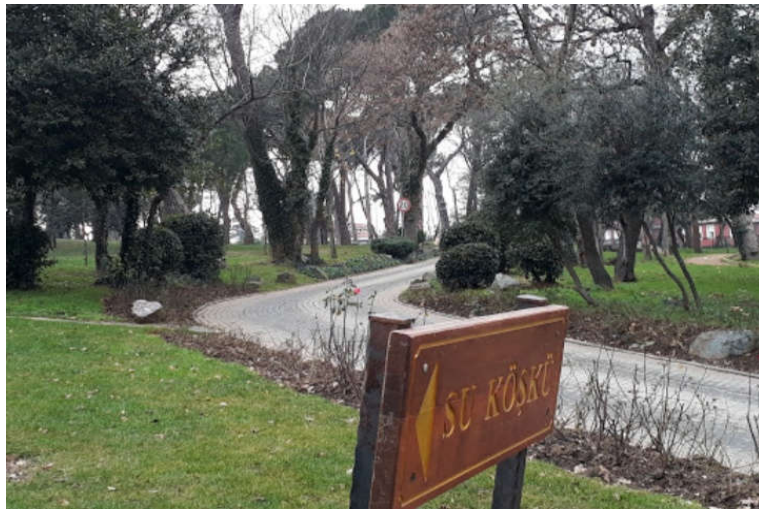
Şekil 3.32: Küçük Çamlıca Korusu yönlendirme levhalarından bir görünüm

Alandaki yönlendirme levhaları açık ve okunaklıdır. Alanlarda yeteri kadar yönlendirme levhası olduğu görülmüştür (Şekil 3.32).

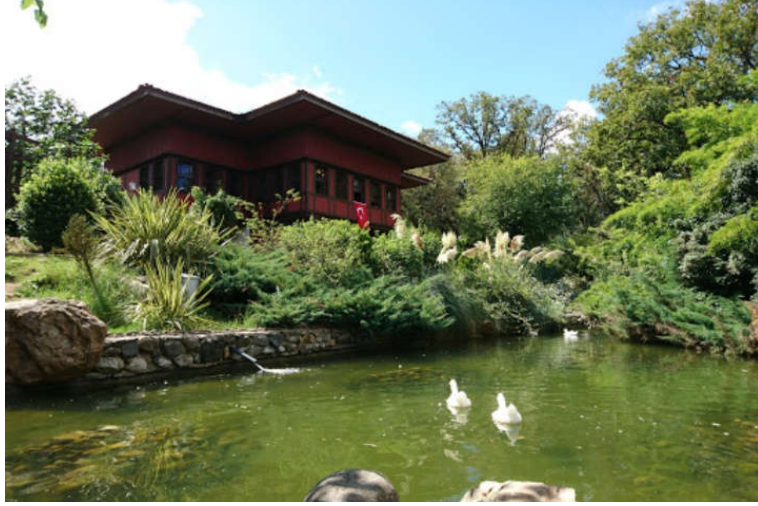
Şekil 3.33: Küçük Çamlıca Korusu Su köşkü ve süs havuzundan bir görünüm

Su köşkünü vurgulayan küçük su göleti alana su sesi ile huzur verici bir özellik katmaktadır. Kuş seslerinin su sesleri alanın doğal peyzajına olumlu katkı sağlamaktadır (Şekil 3.33).

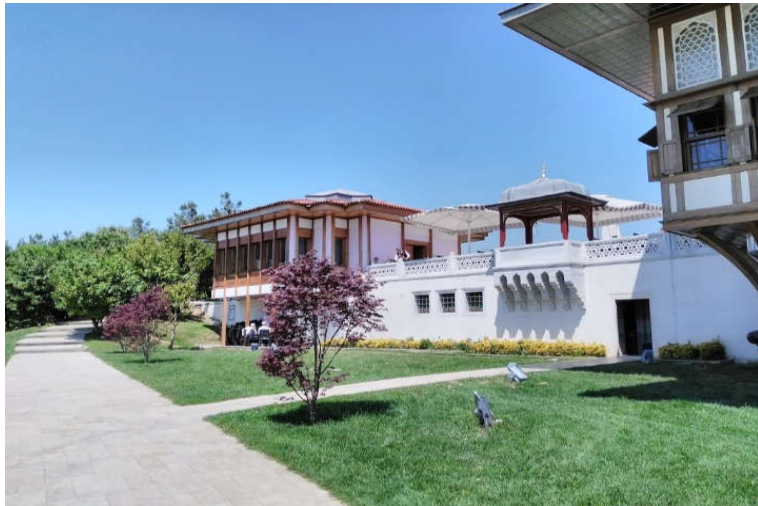
Şekil 3.34: Küçük Çamlıca Korusu Topkapı Köşkü'nden bir görünüm

Alandaki köşkler restore edilerek sosyal tesis haline getirilmiştir. Köşkerin önündeki küçük erguvan ağaçları yeşil zemin üzerindeki köşkerin dokusuna renk katmaktadır(Şekil 3.34).

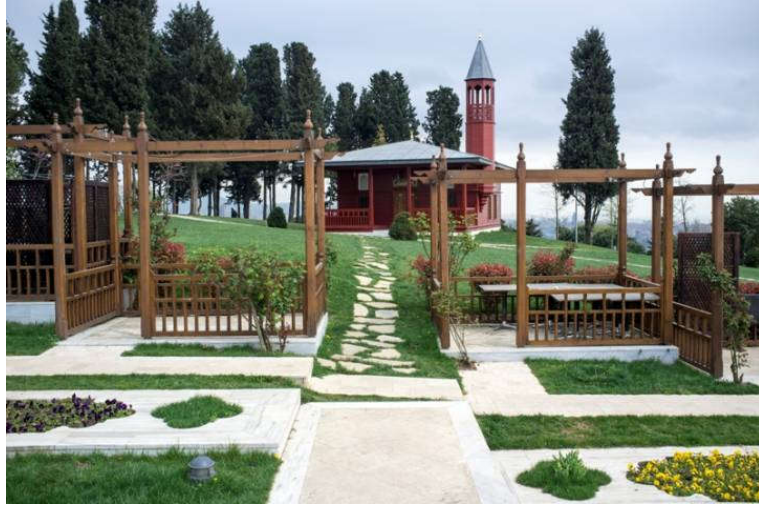
Şekil 3.35: Küçük Çamlıca Korusu kamelyalar ve mescidden bir görünüm

Kamelyaların arka tarafında sosyal tesislerin tam karşısında küçük bir mescit bulunmaktadır. Kamelyalar ile mescit arasındaki geçişi çim taşlarından oluşan küçük bir yol sağlamaktadır(Şekil 3.35).

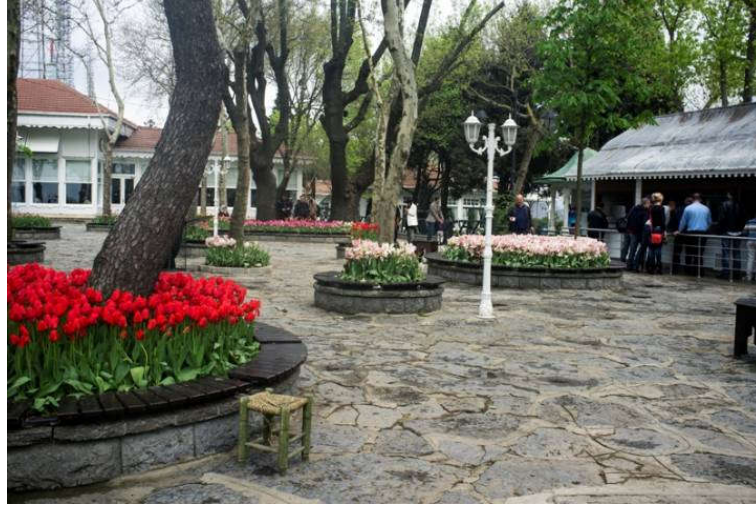
Şekil 3.38: Büyük Çamlıca Korusu'ndan bir görünüm

Alanda bulunan sosyal tesis ziyaretçilere açık ve kapalı yeme-içme mekanı sunmaktadır. Açık alanda bir oturma ve aydınlatma birimi bulunmaktadır. Oturma birimleri ferforje ve hasır banklardan yapılmıştır (Şekil 3.38).

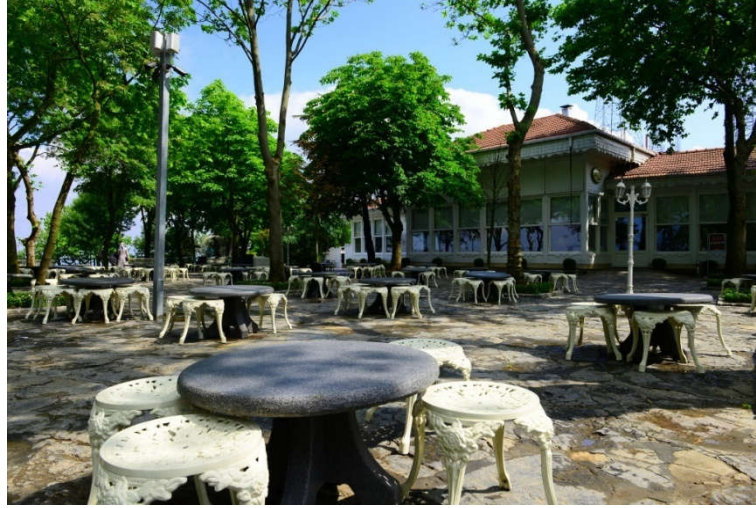
Şekil 3.39: Büyük Çamlıca Korusu sosyal tesisinden bir görünüm (URL-13,2019).

Aydınlatma öğeleri ve sosyal tesise alanına giriş çıkış kapısı ferforje materyaldir. Sehpalarda taş materyal tercih edilmiştir. Manzaraya hakim yürüme yoluna yazın Osmanlı macunu gibi birçok seyyar satıcı olduğu görülmektedir. Sosyal tesisin açık alanının zemininde kayrak taşı kullanılmıştır. Sosyal tesiste mermer materyalden bir çok büfe gibi satış birimleri olduğu gözlenmiştir. Alanda kullanılan malzemeler alanın doğal yapısına uygun ve uzun ömürlü materyaller tercih edildiği gözlenmiştir (Şekil 3.39).

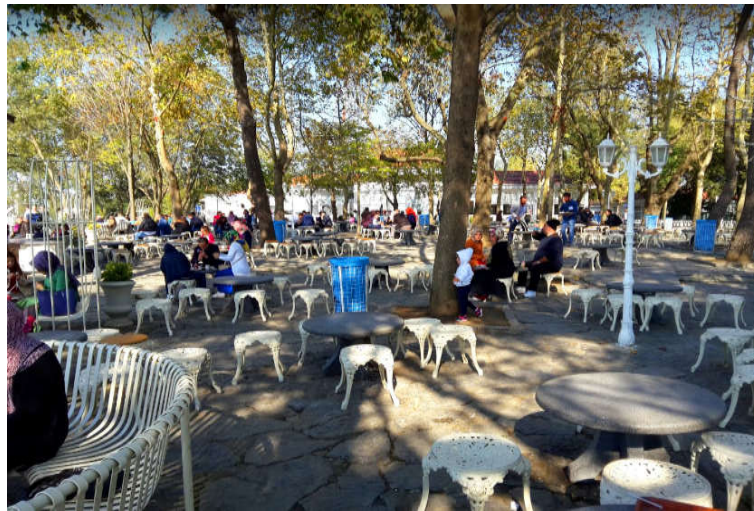
Şekil 3.40: Büyük Çamlıca Korusu sosyal tesisi açık alandan bir görünüm

Sosyal tesis alanında bir çok çöp kutusu olduğu gözlenmiştir. Ağaçlar için oluşturulan korkuluk alanlar ağaçları vurgulamakta aynı zamanda oturma birimi olarak değerlendirilmiştir. Alanda akşam saatlerinde yapılan ışıklandırmalar kapalı mekanların

dokusuna renk katmaktadır. Sosyal tesislerin kapalı mekanlarında canlı müzik gibi birçok aktivite yapılmaktadır(Şekil 3.40).

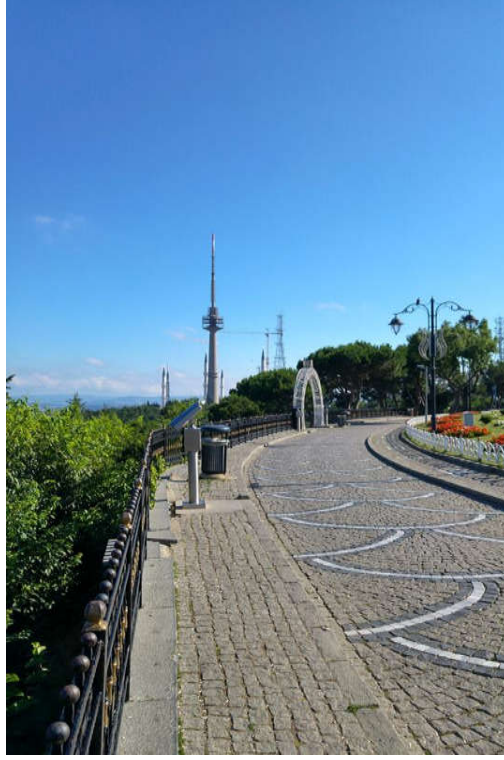
Şekil 3.43: Büyük Çamlıca Korusu yaya yolundan bir görünüm

Alanın yerel halka ticari gelir alanı sağladığı tespit edilmiştir. Bir çok etkinlik için ziyaret edilen alanda yaya yollarında rahatça dolaşımın olması alandaki yol genişlik ölçülerinin teknik olarak doğru hesaplandığını göstermektedir. Düzenli bir otoparka sahip olan bu alana yalnızcaçamlıca tepesi yokuşuna kadar otobüs ve minibüslerle ulaşımın olması otoparkın yeterli genişlikte olmadığını göstermektedir (Şekil 3.43).
